# **PRŮZKUM NESTABILNÍHO ŽELEZNIČNÍHO NÁSPU TRATI MOSTY U JABLUNKOVA – ST. HRANICE SR, V KM 286,623 – 287,276**

Ing. Daniela Lampová, Ing. Ondřej Lubojacký  
GeoTec-GS, a. s.

- **Příspěvek prezentuje výsledky podrobného IGP realizovaného v úseku železniční trati Mosty u Jablunkova – státní hranice SR (km 286,623–287,276)**
- **Dlouhodobé deformace železničního spodku, nerovnoměrné sedání náspu a směrové posuny druhé koleje**
- **Cíl průzkumu: objasnit geologickou stavbu náspu a jeho podloží, identifikovat příčiny nestability a navrhnout vhodná sanační opatření**

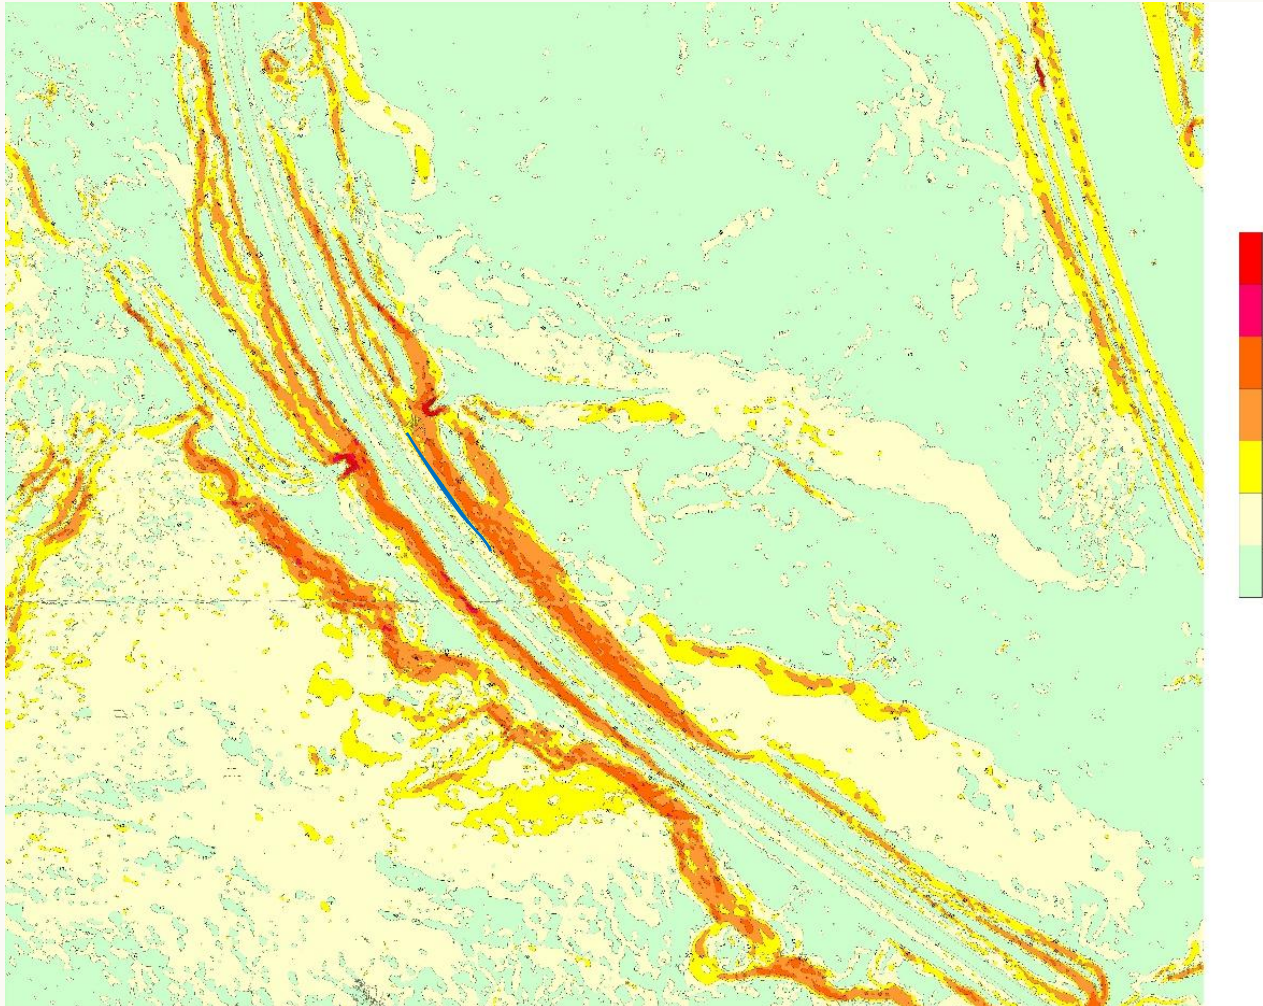
- Sklonitosti svahu náspu s vyznačením předmětného úseku

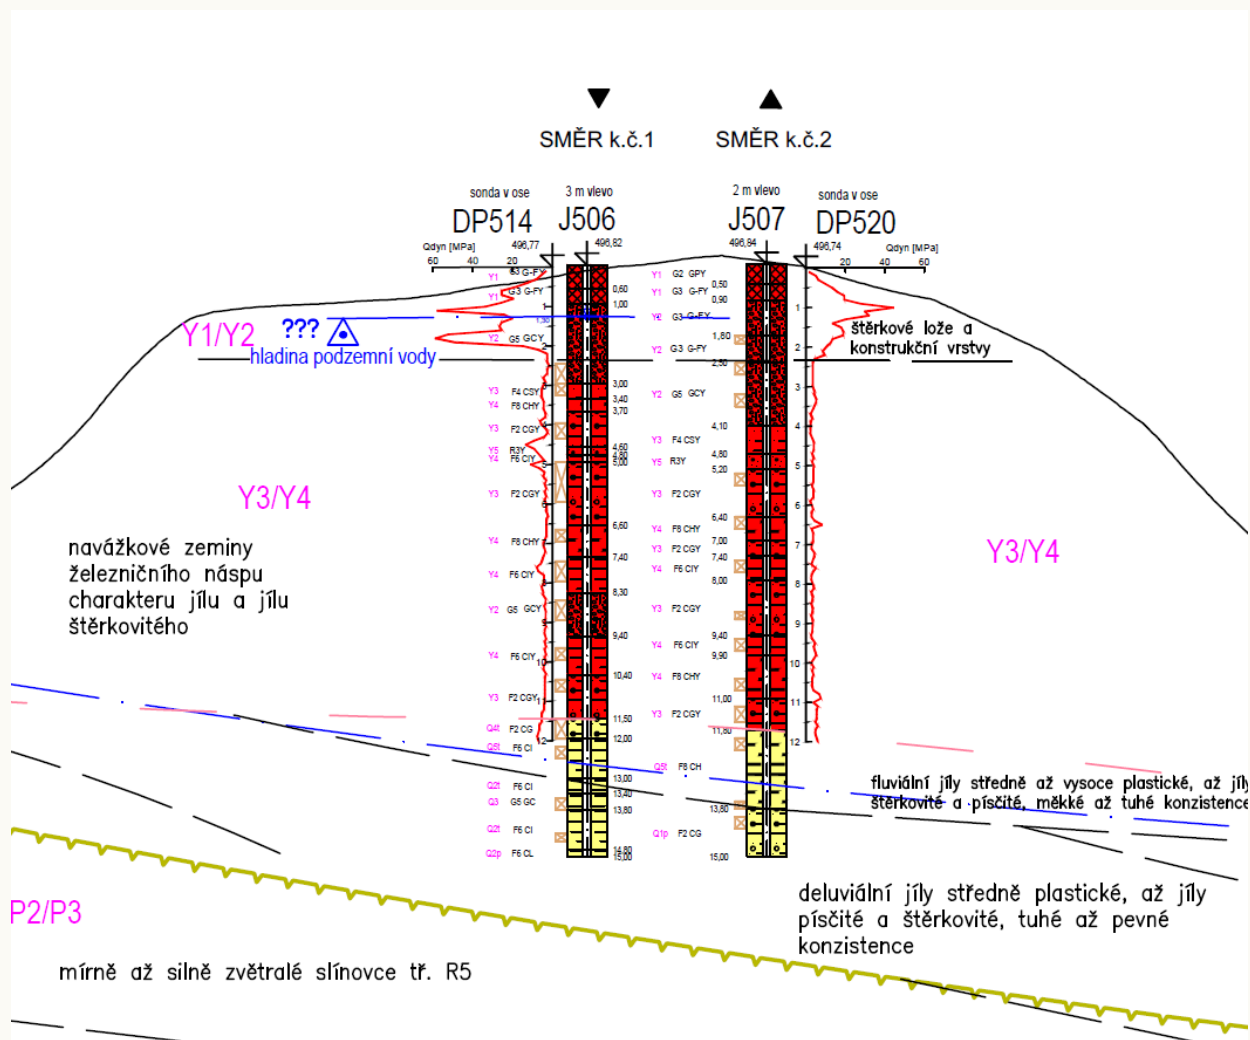
- Vrtné práce i geofyzikální průzkum potvrdil, že **složení zemin v železničním náspu** se pod kolejí č. 1 a kolejí č. 2 mírně liší.
- Zeminy tvořící násep jsou **nehomogenní**, střídají se zde propustnější a méně propustné vrstvy zemin, převážně jílovito-šterkovitého charakteru, místy s nízkým podílem úlomků, převážně tuhou konzistencí, místy však přechází až do **konzistence měkké**, a to převážně v koleji č. 2.
- V tělese náspu, v propustných polohách ŠL a ŠD byla také ověřena **zavěšená navážková zvodeň**, která zhoršuje fyzikálně-mechanické vlastnosti jemnozrnných zemin v tělese náspu.
- Nebyla ověřena drenážní vrstva v podloží náspu - vztlínání podzemní vody do tělesa náspu
- Násep je sycen jak srážkovou, tak podzemní vodou

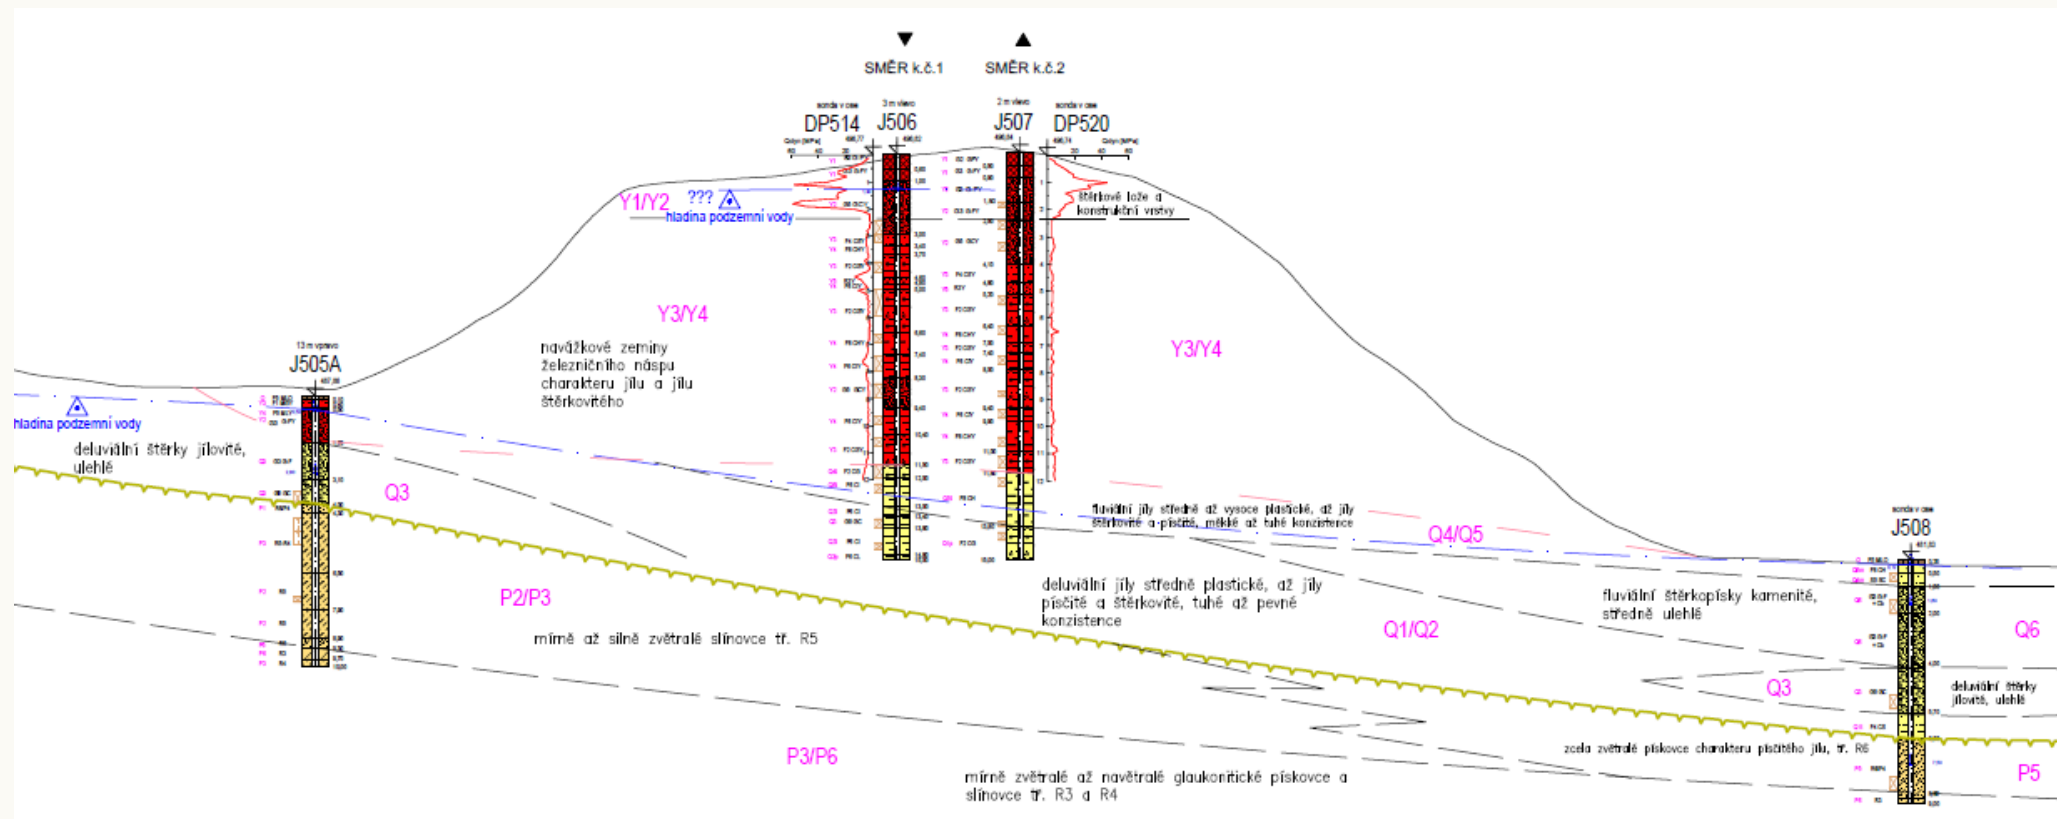
- **Podloží náspu** tvoří deluvio-fluviální jílovité zeminy se střední až vysokou plasticitou, měkké ž tuhé konzistence, se sníženou smykovou pevností, které jsou často nasycené vodou
- Na východní straně náspu se nachází podmáčené bažinaté území, s patrnými vývěry vod z podloží náspu. Vysoká hladina podzemní vody byla také ověřena v obou vrtech v patě náspu v tomto profilu, tj. ve vrtech J505A a J508, kde ustálená hladina podzemní vody vystoupala až skoro k povrchu terénu.
- Pravděpodobným zdrojem podzemních vod je tektonické rozhraní mezi slezskou a račanskou jednotkou a příčný zlom procházející územím přibližně v ose železniční trati.
- Hydrogeologické poměry hrají klíčovou roli ve vzniku deformací - zvodeň v kvartérních sedimentech, v pásmu rozvolnění flyšových hornin, kombinace s infiltrací srážkových vod akumulovaných v tělese náspu.

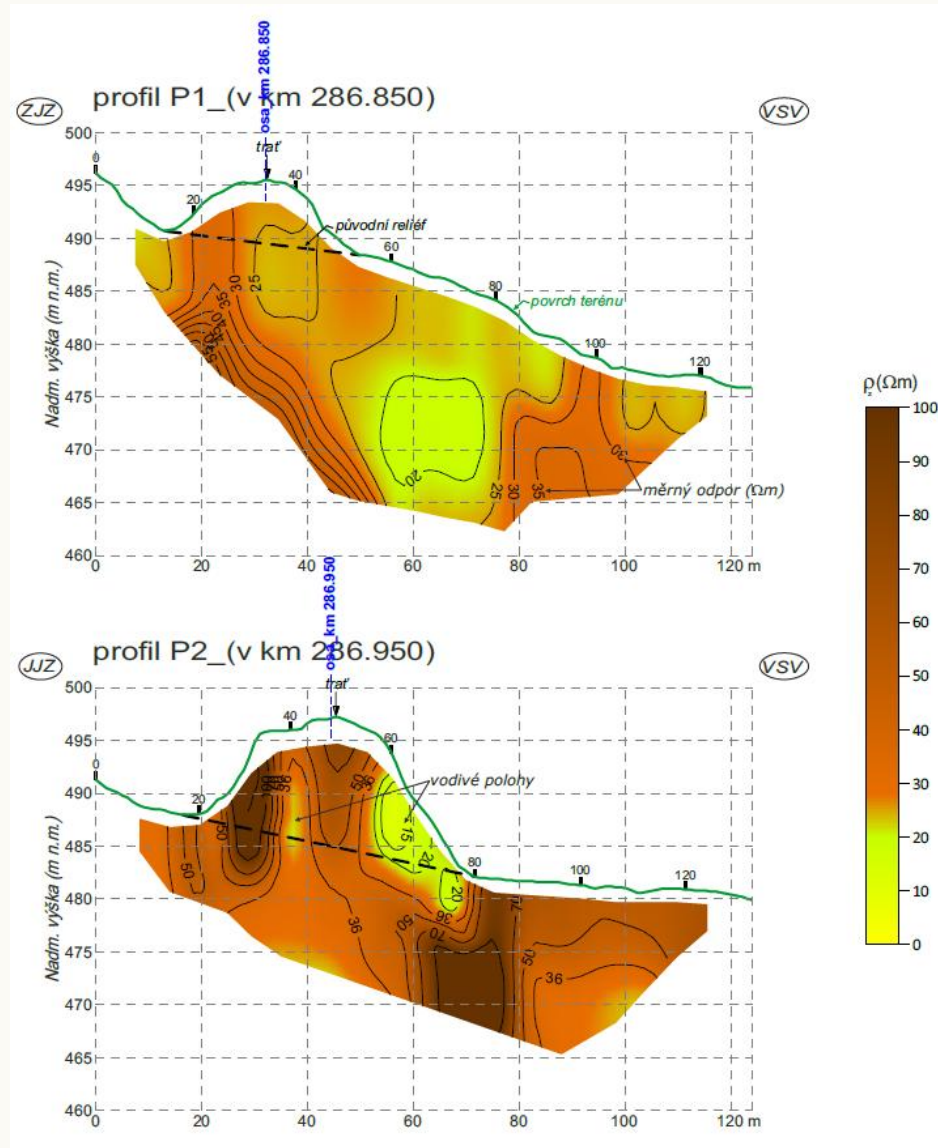
- **Geofyzikální měření** – indikace zón zvýšené vlhkosti, možné proudění vody podél původního terénu - snížení mechanických vlastností zemin.
