# SANACE NÁSLEDKŮ HAVÁRIE VLAKU S BENZENEM V HUSTOPEČÍCH NAD BEČVOU

REMEDIATION OF THE CONSEQUENCES OF THE TRAIN ACCIDENT WITH BENZENE IN HUSTOPEČE NAD BEČVOU

Milan Horák<sup>1</sup>, Martin Popl<sup>1</sup>, Ondřej Urban<sup>1</sup> a kol., DEKONTA, a.s.

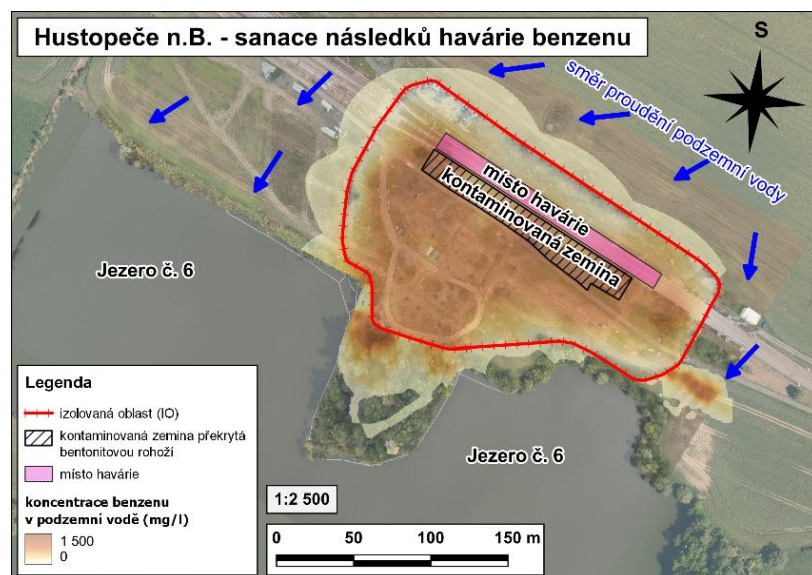
Obr. 1 Zjednodušené schéma lokality

Klíčovým opatřením bylo vybudování podzemní štětové stěny, která hydraulicky oddělila nejvíce kontaminovanou část území a vytvořila tzv. izolovanou oblast (IO).

Tím došlo k zásadnímu omezení šíření kontaminace směrem k řece Bečvě a okolním vodním plochám. V rámci IO se podařilo zachytit převážnou část uniklého benzenu (95-98% uniklého množství) a tím vytvořit podmínky pro řízenou sanaci a významně snížit riziko kontaminace řeky Bečvy a na ní navázaných ekosystémů.

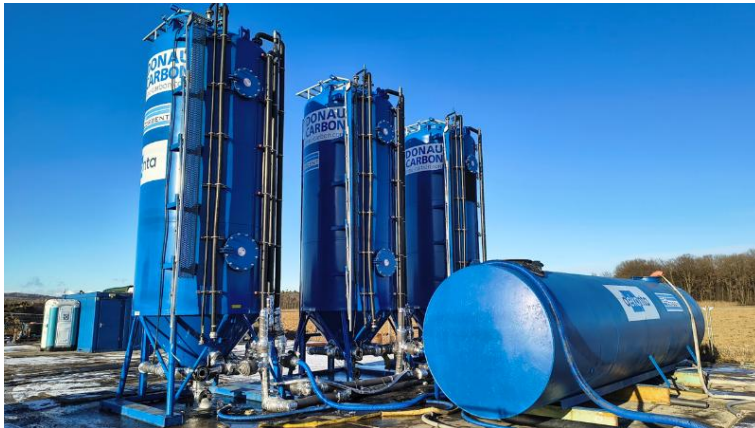
Obr. 2 Systém velkokapacitních filtrů s AU  
Fig. 2 Large-capacity filter system with AC

Uvnitř izolované oblasti byl vybudován rozsáhlý sanační systém založený na kontinuálním čerpání podzemní vody a jejím následném čištění na filtrech s granulovaným aktivním uhlím.

Do poloautomatického systému bylo zapojeno 20 vrtů vybavených horními i spodními čerpadly. Čerpaná voda byla sváděna do akumulární nádrže a následně vedena přes sestavu velkokapacitních adsorpčních filtrů.

Od zahájení sanačních prací v 3/2025 do 06/2026 bylo v rámci IO přečištěno více než 125 000 m<sup>3</sup> podzemních vod a odstraněno přibližně **170 tun** benzenu, z toho téměř **67 tun** prostřednictvím filtrů s aktivním uhlím.

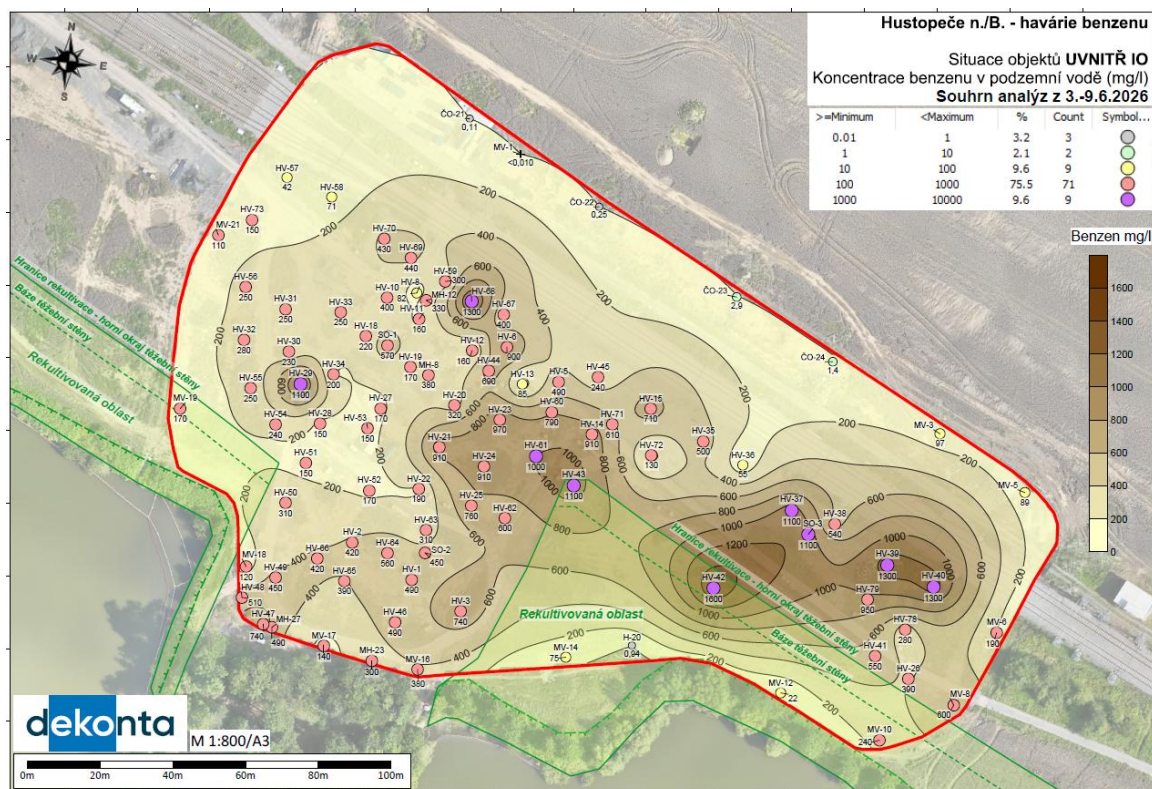
Obr. 3 Koncentrace benzenu uvnitř štětové stěny v červnu 2026  
Fig. 3 Benzene concentration inside the IO in June 2026

Monitoring současně potvrzuje, že koncentrace uvnitř IO postupně klesají, i když v některých částech přetrvávají vysoké obsahy rozpouštěného benzenu v důsledku pokračujícího rozpouštění zbytkové fáze. Množství podzemních vod v kolektoru uzavřeném štětovou stěnou (cca 700 m a 28 000 m<sup>2</sup>) lze odhadovat cca na 25–30 tis. m<sup>3</sup>. Do června 2026 tedy byl tento objem vyčerpán a přečištěn zhruba 5krát, přesto aktuální koncentrace na vstupu do filtrů AU dosahují

0,3 – 0,5 g/l, přičemž při zvýšení hladiny v IO na úroveň hladiny při havárii vlaku dochází cyklicky i ke zvýšení koncentrací benzenu v čerpané vodě. To je důkazem přítomnosti zbytkové volné fáze v pórech v zóně kolísání hladiny podzemní vody a dalšího rozpouštění.

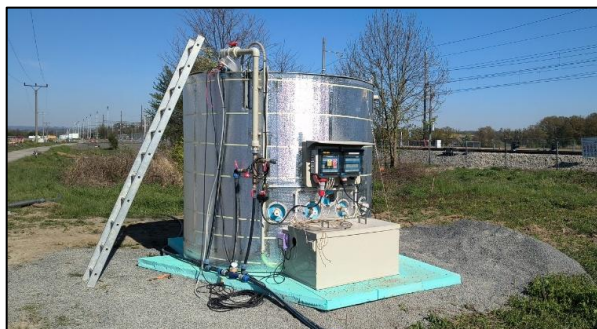
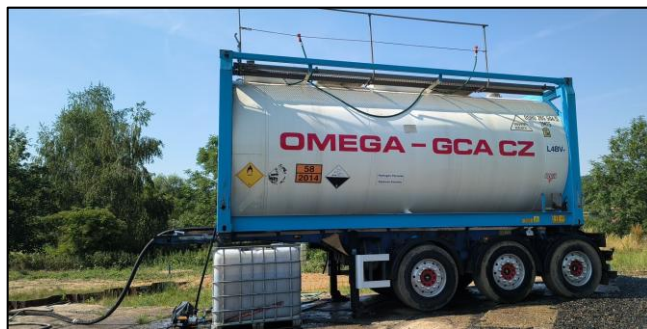
*Obr. 4 a 5 Bioreaktor pro aplikaci biodegradace in situ a isokontejner na  $\text{H}_2\text{O}_2$  pro chemickou oxidaci ISCO*  
*Fig. 4 and 5 Bioreactor for in situ biodegradation application and  $\text{H}_2\text{O}_2$  isocontainer for chemical oxidation ISCO*

Na východním byla v květnu zahájena první kampaň ISCO a v návaznosti rovněž biodegradace v jižní části V-ohniska (oddělené linií z KAU), kde se nachází koncentrace benzenu do 50  $\text{mg/l}$ .

V březnu 2026 proběhla nultá a první kampaň ISCO (in situ chemické oxidace). Technologie byla založena na aplikaci peroxidu vodíku aktivovaného nanočásticemi železa a síranem železnatým.

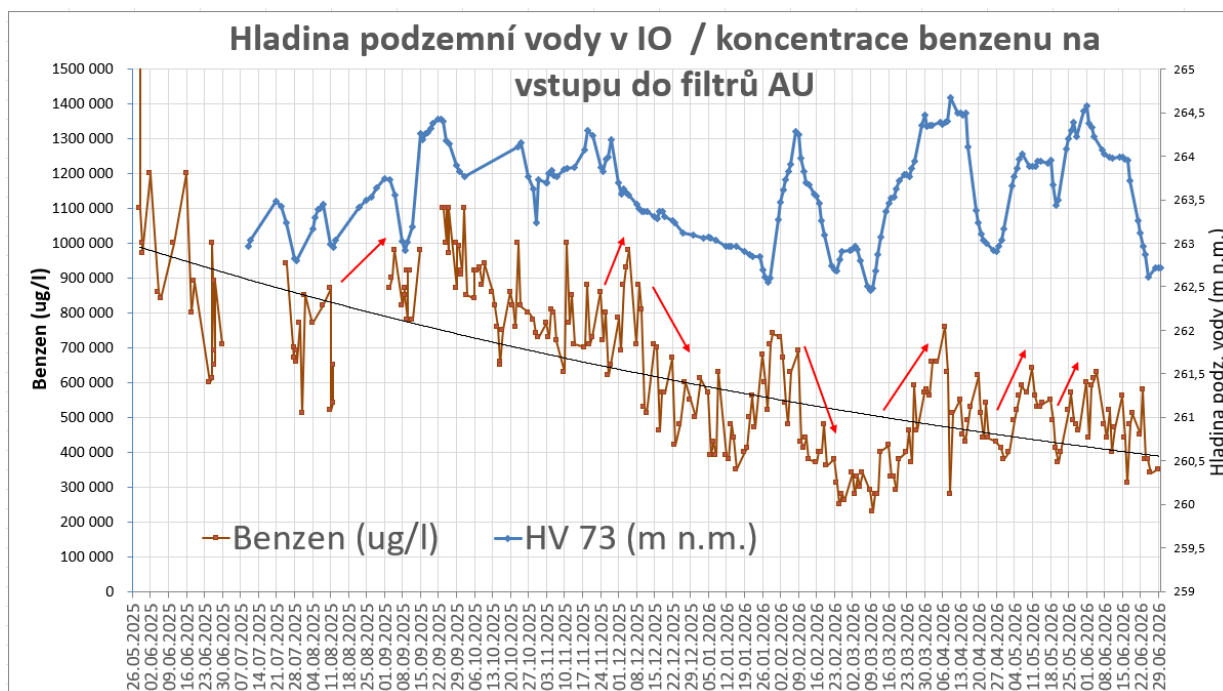
Obr. 6 Změny koncentrací benzenu při změnách hladiny uvnitř IO

Hydraulický režim sanace je průběžně upravován podle aktuální situace na lokalitě. Zvýšené hladiny vody v některých obdobích podporují rozpouštění zbytkového benzenu v zóně kolísání hladiny podzemní vody, což se následně projevuje dočasným nárůstem koncentrací v čerpaných vodách.

Provoz systému byl v roce 2026 optimalizován tak, aby bylo možné cyklicky měnit hladinu podzemní vody v IO. Řízené snižování a následně zvyšování hladiny podporovalo rozpouštění zbytkové volné fáze benzenu zachycené v pórech horninového prostředí a vedlo k efektivnímu navýšení účinnosti sanačního čerpání.
