# PORUŠENÍ SILNICE ROZSÁHLÝM SESUVEM U OBCE EL ASERRADO V PERU – KOMPLIKACE V OBLASTI A JEJICH ŘEŠENÍ

## ROAD DAMAGE CAUSED BY A MASSIVE LANDSLIDE NEAR EL ASERRADO IN PERU – PROBLEMS AND SOLUTIONS

Jan Valenta<sup>1</sup>

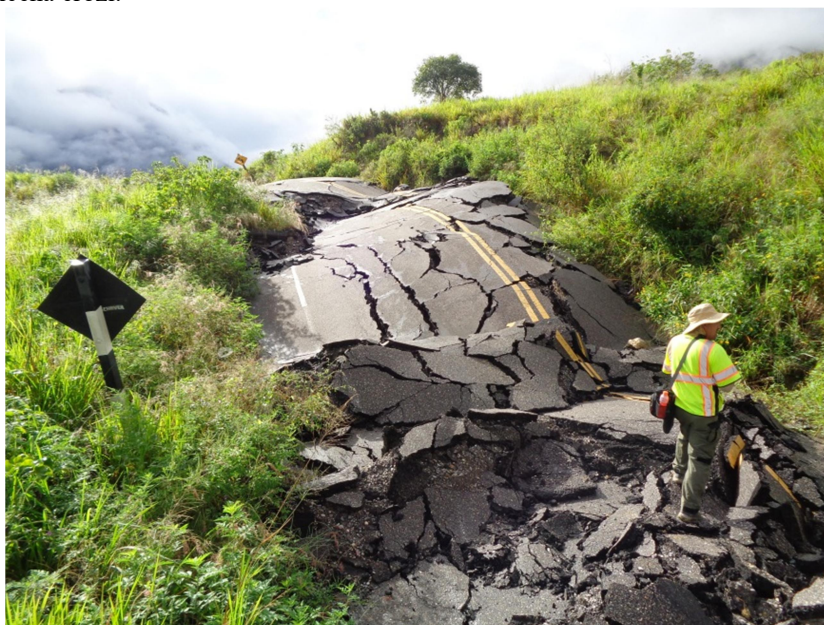
*Obr. 2 Porušení silnice sesuvem.*

*Fig. 2 Road damage caused by a landslide.*

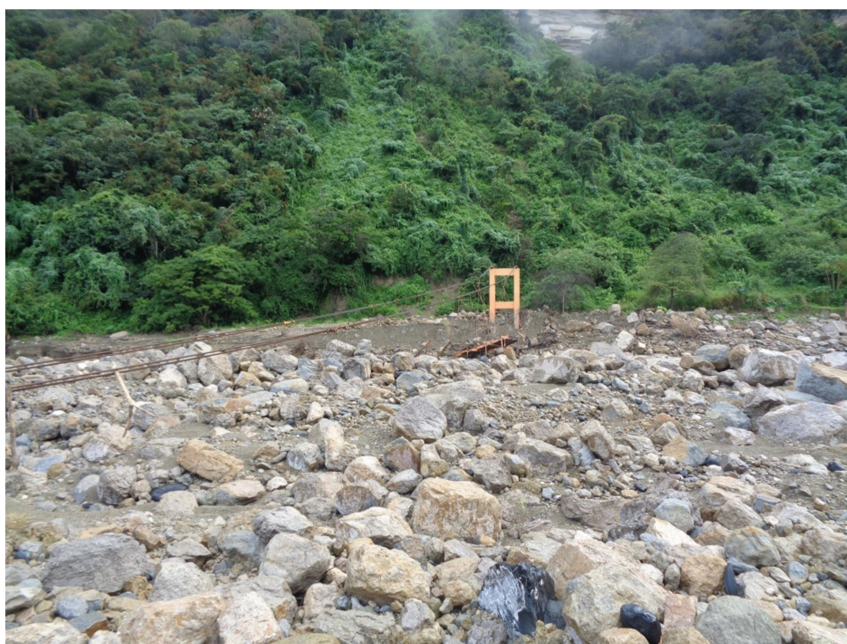
*Obr. 3 Zničení mostu akumulací materiálu.*

*Fig. 3 The bridge destruction due to material accumulation.*

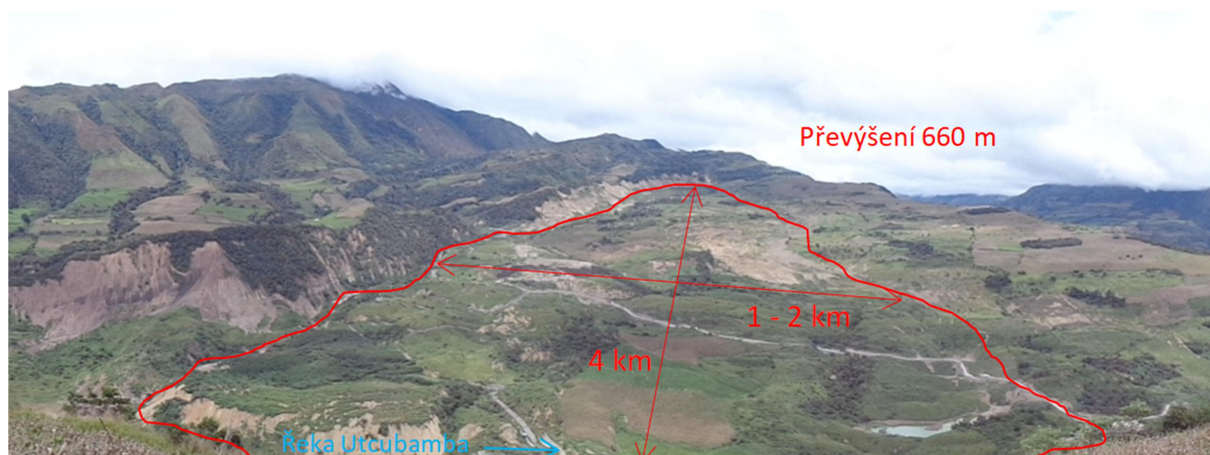
Hlavní příčinou je tedy nevhodná orientace vrstevních ploch po svahu v kombinaci s odlehčením paty svahu. Jedná se o sesuv podél rovinné smykové plochy. Bloky vápenců jsou transportovány po jílovcích. Celková délka sesuvu v ose je cca 4 km, šířka sesuvu kolísá mezi 1 až 2 km. Výškové převýšení mezi odlučnou stěnou a patou sesuvu je 660 m. Odhadovaný horizontální posun je cca 200 m. Vertikální posun je cca 20 až 40 m.

Obr. 4 Celkový pohled na sesuvné území.

Fig. 4 Overall view of the landslide area.

- Varianta JIH 1 - vedení trasy v místech, kde je podloží stabilní a při dodržení podmínek výstavby proti aktivizaci nových sesuvů (eliminace zářezů v kritických místech, bezpečné odvedení povrchové vody) se jedná o dlouhodobě stabilní řešení. Nevýhodou varianty je značná délka trasy.
- Varianta JIH 2 - vedení trasy jižní přes stávající sesuvné území, ale pouze horizontálně s detaily napojovacích míst, kde by bylo provedeno opatření pro rychlou eliminaci výškových rozdílů při případné další sesuvné události
- Varianta SEVER - Vedení trasy severní krátkou trasou podél řeky Utcubamba. Řešení ale předpokládá vybudování dvou značných mostních konstrukcí přes řeku. Výhodou varianty je nejkratší trasa.

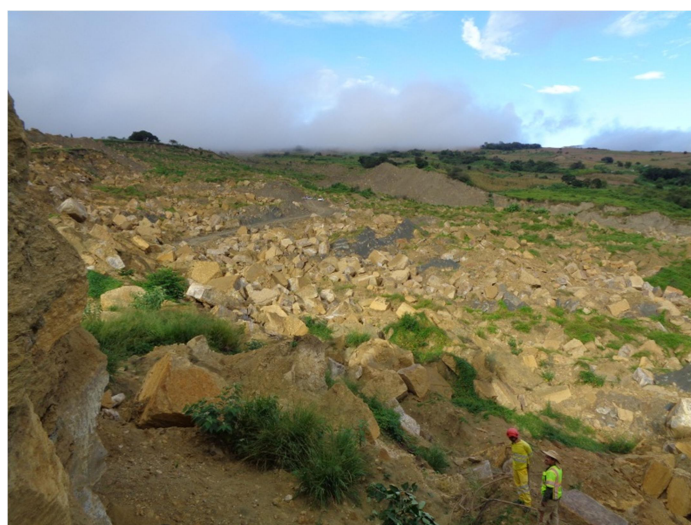
Obr. 5 Bloky porušených vápenců v místě sesuvu.

Fig. 5 Block of fractures limestones at the landslide area.
