# VÝSKYT ZOSUVOV POČAS VÝSTAVBY ÚSEKU NA D1 NA SLOVENSKU

## LANDSLIDES OCCURRENCE DURING THE CONSTRUCTION OF A SECTION OF THE D1 IN SLOVAKIA

Miloslav Kopecký<sup>1</sup>, Martin Brček<sup>2</sup>, Martin Ondrášik<sup>3</sup>

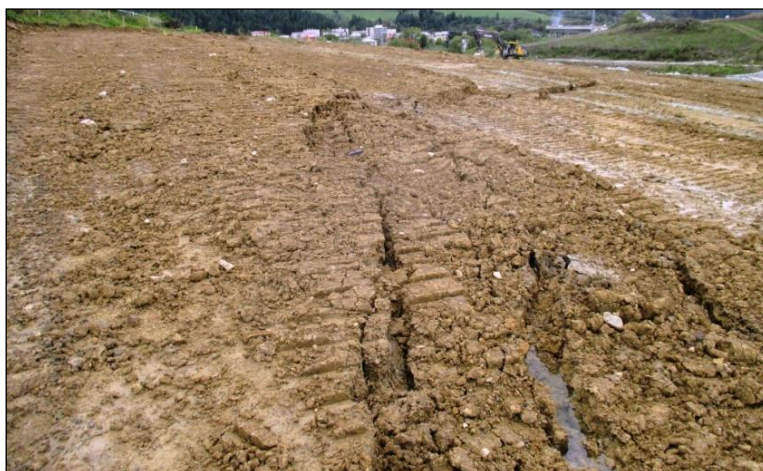
Zosuv rozmerov 130x60 m vznikol v trase diaľničného privádzača (obr.3) v oku vetvy križovatky v máji 2017 nad výkopom pre preložku potoka.

Obr. 3 Trhliny v trase privádzača nad výkopom pre preložku potoka.

Fig. 3 Cracks on the motorway feeder road above the excavation for the stream diversion.

V telese zosuvu boli realizované prieskumné šachtice a na základe ich vyhodnotenia bolo zistené, že maximálna hĺbka šmykových plôch dosahuje cca 3,0 m. Sanácia celého zosuvného územia a okolia prebehla v rámci riešenia križovatky a to zhotovením kamenitých rebier s hĺbkou pod šmykové plochy (4 m). V podstate išlo takmer o plošnú výmenu telesa zosuvu za kamenitý materiál.

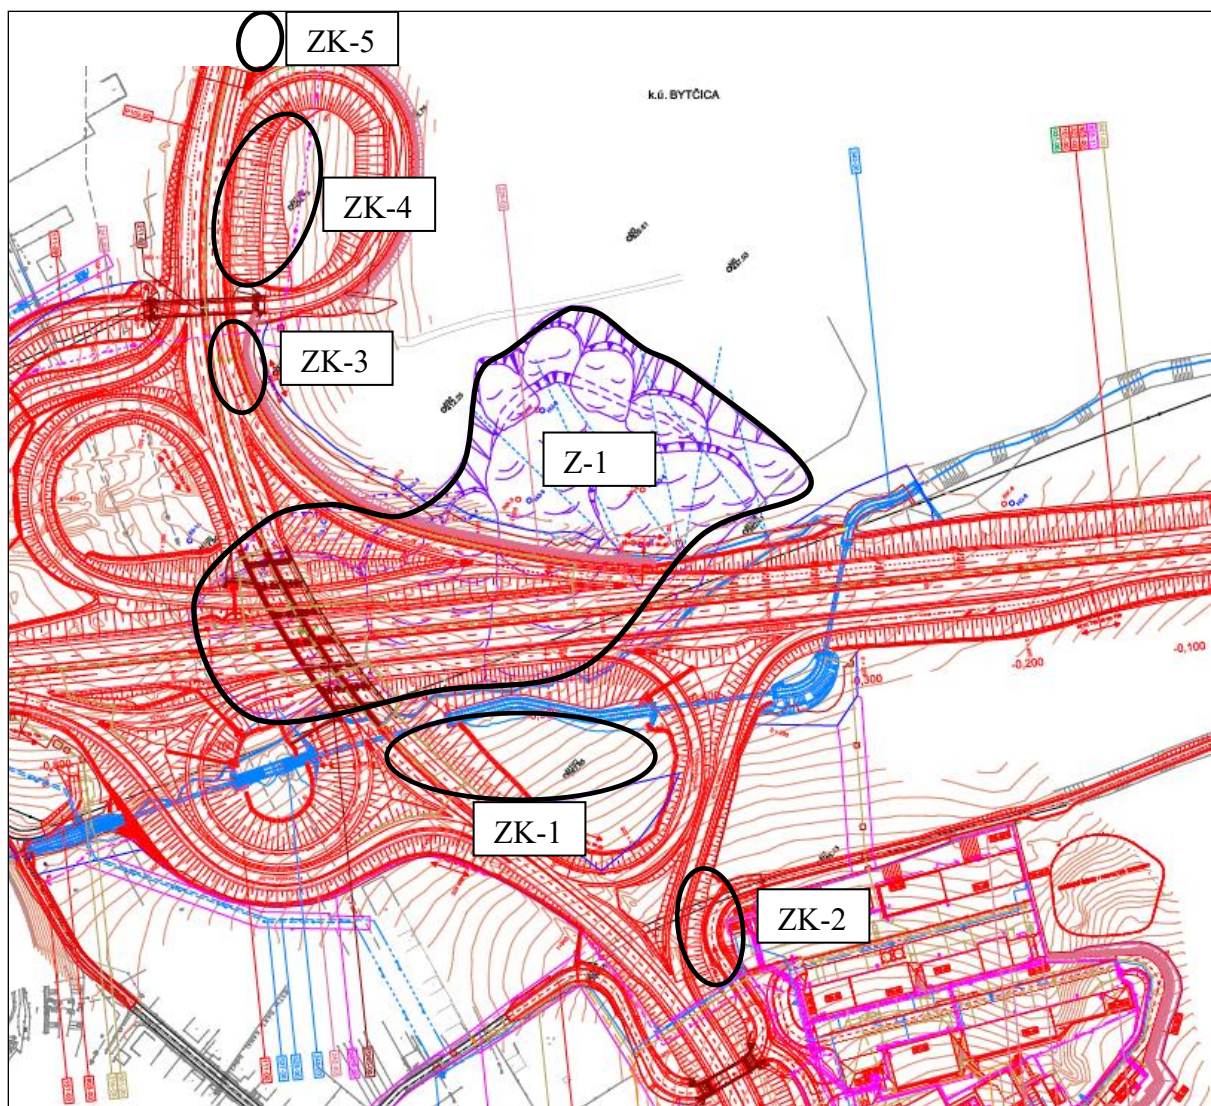
*Obr. 4 Prehľad výskytu zosuvných území ZK-1 až ZK-5 vzniknutých počas výstavby v oblasti križovatky, a zosuvné územie Z-1 vymapované pred výstavbou.*

*Fig. 4 Overview of the occurrence of landslide areas ZK-1 to ZK-5 created during construction in the intersection area and landslide area Z-1 mapped before construction.*

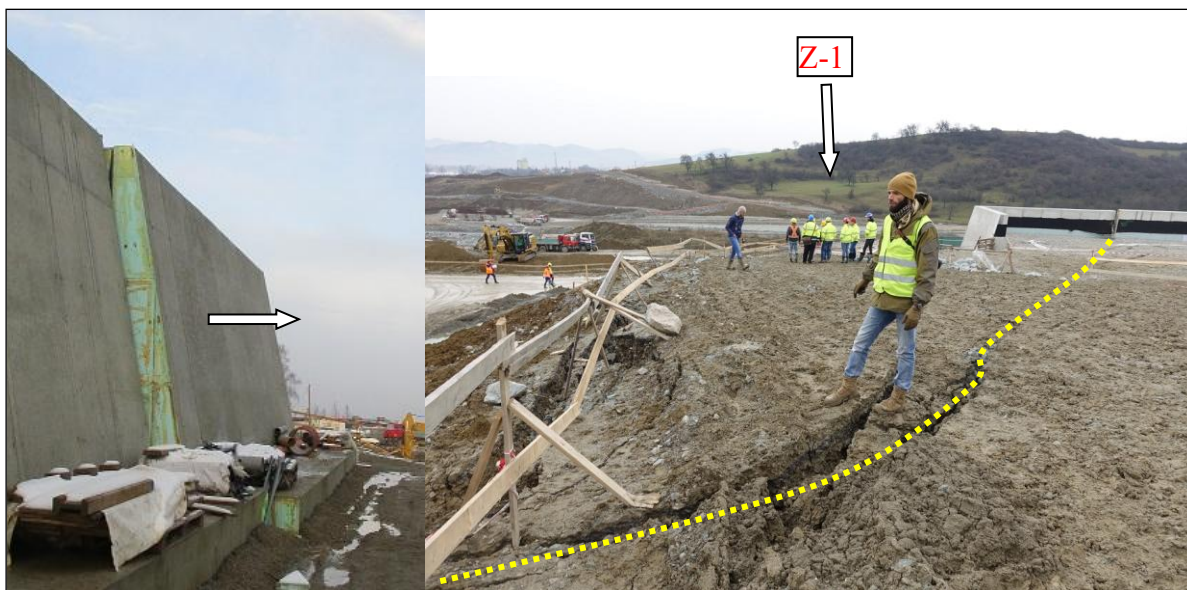
Dňa 10.12. 2017 vznikol aktívny zosuv o rozmeroch 100x36m (obr.4 a 5), ktorý spôsobil havarijný stav prejavujúci sa:

- posunom a porušením oporného múra v areáli SSÚD (obr.5),
- deformáciou pravého svahu zárezu križovatkovej vetvy,
- potrháním prístupových komunikácií a okolia múra, vrátane zhutneného štrkového násypu za múrom.

Príčinou vzniku zosuvu bol výkop zárezu na vetve križovatky (čelo zosuvu) a naopak priťaženie svahu za múrom (odlučná hrana zosuvu) – obr.6.

Obr.5 Posunutie múra a ohraničenie zosuvu ZK-2 nad múrom – v pozadí zosuv Z-1.

Fig.5 Wall displacement and landslide boundary ZK-2 above the wall – landslide Z-1 in the background.

Definitívna sanácia zosuvu ZK-2 bola realizovaná pomocou pilôt.

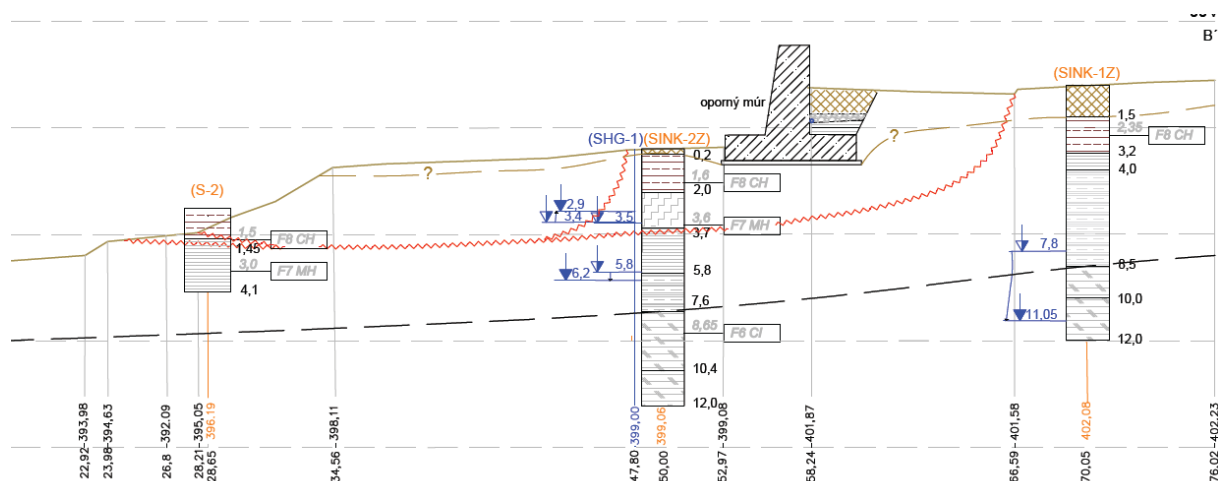
Na základe IGP (Šimeková, 2018) bolo zistené, že zosuv má maximálnu hĺbku cca 4,0 m a hladina podzemnej vody sa ustálila v hĺbke 2,9 m p.t. (obr.6).

Obr.6 Inžinierskogeologický profil zosuvom ZK-2 (Šimeková, 2018).

Fig.6 Engineering geological profile of a landslide ZK-2 (Šimeková, 2018).

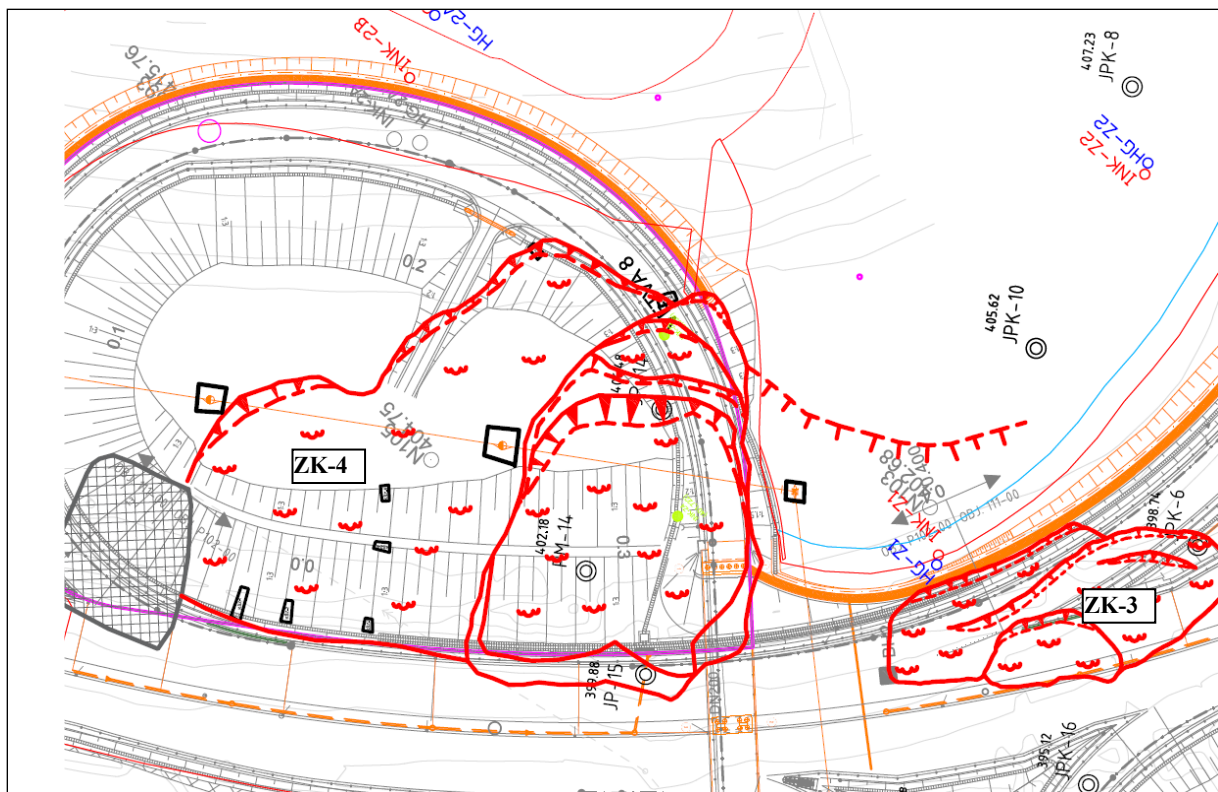
Opisujeme tu 2 zosuvy, ktoré sú síce fyzicky oddelené mostom, ale predpokladáme, že išlo o rovnakú zosuvnú štruktúru (fosílny zosuv), ktorá sa aktivizovala výkopmi v časových odstupoch. Ide o 2 zosuvy označené ZK-3 a ZK-4 (Kopecký, 2019) na trase privádzača – vetva 1 a 8. Obe zosuvy postihli pravú stranu privádzača (obr.7).

Obr. 7 Situovanie zosuvov ZK-3 a ZK-4 vo vzťahu k trase privádzača  
 Fig. 7 Location of landslides ZK-3 and ZK-4 in relation to the feeder route

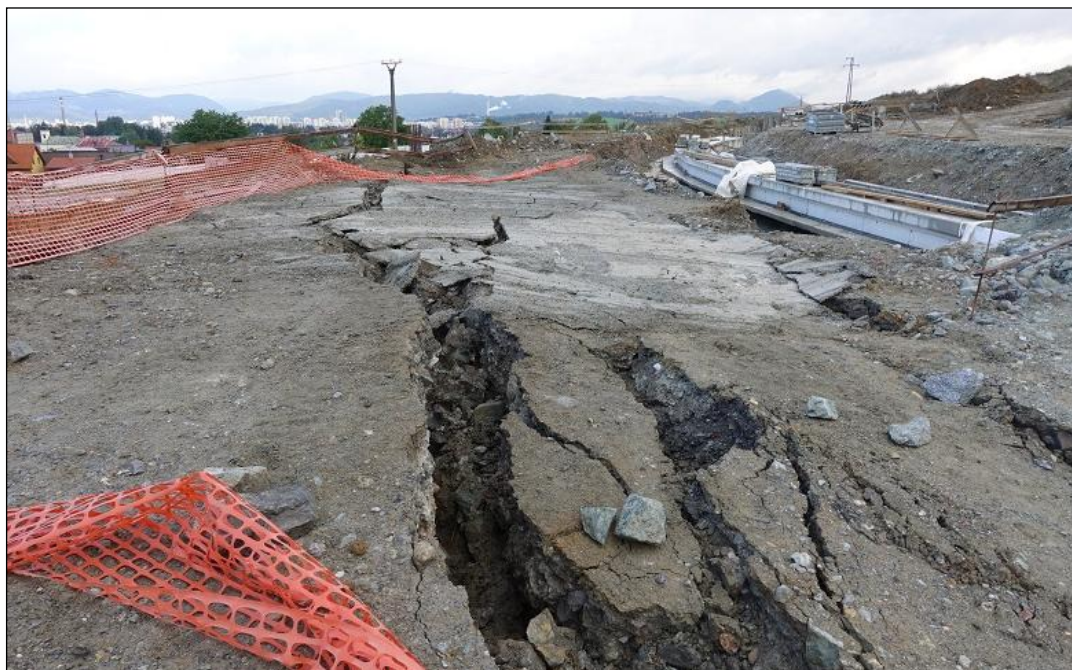
Zosuv ZK-3 na križovatke Lietavská Lúčka vznikol 23.9. 2018 ako dôsledok extrémnych zrážok a výkopov v trase privádzača. Zosuv mal rozmery 80x40 m, jeho odlučná oblasť siahala až k pilótovej stene a čelo bolo natlačené na trasu privádzača v km 2,24-2,3.

Obr. 8 Odlučná hrana zosuvu ZK-3 pri pilótovej stene  
 Fig. 8 Main scarp of the ZK-3 landslide near the pile wall.

Zosuv postihol svah pod neprikotvenou pilótovou stenou. Oddelenie zeminy od pilótovej steny zosuvom mohlo vyvolať jej naklápanie smerom po svahu. Provizórna sanácia zosuvu spočívala v okamžitom prisýpaní čela zosuvu prísypom z hrubého kameniva. IGP z roku 2020 (Kopecký, Mezőszállási, 2020) zistil, že zosuv pokračuje aj za pilótovou stenou (obr.9) a to na základe výskytu trhliny a meraní inklinometra za pilótovou stenou.

Pre realizáciu vetvy pred pilótovou stenou bola časť zosuvu pred pilótovou stenou odťazená a pre existenciu zosuvu za pilótovou stenou bol zvýšený počet kotiev.

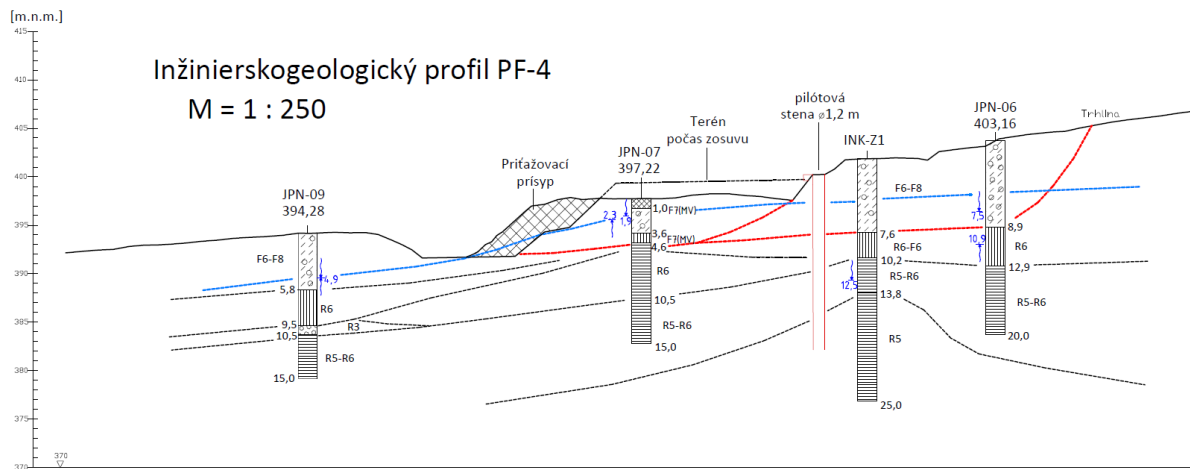
Obr.9 Inžinierskogeologický profil zosuvom ZK-3 (Kopecký, Mezőszállási, 2020).  
Fig.9 Engineering geological profile of a landslide ZK-3 (Kopecký, Mezőszállási, 2020).

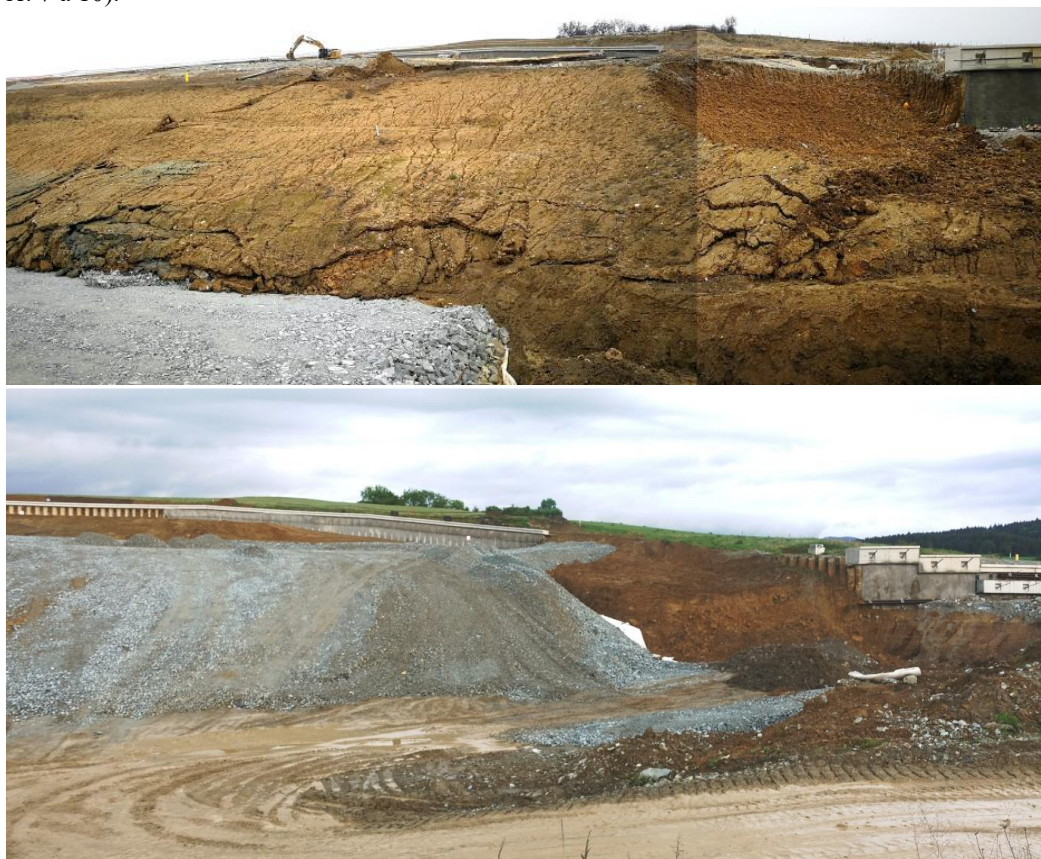
Zosuv ZK-4 rozmerov cca 50x55 m vznikol dňa 1.12. 2018 medzi pilótovou stenou a privádzačom v km 2,34-2,40 (obr. 7 a 10).

Obr.10 Stav zosuvu ZK-4 1.12. 2018 horný obrázok a stav po sanácii v roku 2020  
Fig. 10 ZK-4 landslide on 1 December 2018 (top) and after remediation in 2020 (bottom).

Postihnutý pravostranný svah zárezu pre privádzač bol zhotovený v pomerne miernom sklone 1:3. Odlučná hrana zosuvu zasahovala cca 20 m od krajnej pilóty a čelo bolo natlačené na upravenú pláň privádzača.. Zosuv sa neustále rozširoval, pričom v júli 2019 dosiahol rozmery 110x90, postihol celý pravostranný zárez vetvy a zasahoval priamo k pilótovej stene. V zosuve mali byť aj priamo situované aj 2 nové stožiare preložky vedenia VN. Na základe premerania geodetického bodu v zosuve bol zistený polohový pohyb bodu 7,9 cm a výškový pokles 23,3cm. Vektor pohybu bol v smere svahu.

Na základe IGP z roku 2020 bolo zistené, že zosuv má hrúbku cca 5m a preto sa jeho definitívna sanácia vykonala v podstate výmenou zosuvu za kvalitný kamenitý materiál vytŕažený z tunela Višňové (obr.10). Obidva stožiare preložky vedenia VN boli založené v uvedenom zosuve hlbkovo.
