# KDYŽ SE ZŘÍDELNÍ STRUKTURA OZVE: VYBRANÉ PŘÍPADY OVlivNĚNÍ PŘÍRODNÍCH LÉČIVÝCH ZDROJŮ A JEJICH VÝZNAM PRO SOUČASNOU OCHRANU

## WHEN THE SPRING STRUCTURE RESPONDS: SELECTED CASES OF IMPACTS ON NATURAL HEALING RESOURCES AND THEIR IMPLICATIONS FOR CURRENT PROTECTION

Zdeněk Trískala<sup>1</sup>, Alena Drdová<sup>1</sup>, Lukáš Hronec<sup>1</sup>, Martin Jaššo<sup>2</sup>, Karolína Lukášová<sup>1</sup>, Eliška Pospíšilová<sup>3</sup>,  
Martin Pospíšil<sup>3</sup>, Pavel Procházka<sup>1</sup>, Monika Vojáková<sup>1</sup>, Lucie Zdráhalová<sup>1</sup>, Jana Zmítková<sup>2</sup>

<sup>1</sup> Ministerstvo zdravotnictví České republiky, Český inspektorát lázní a zřidel, Palackého náměstí 375/4, 128 00  
Praha 2, e-mail: podatelna@mzd.gov.cz

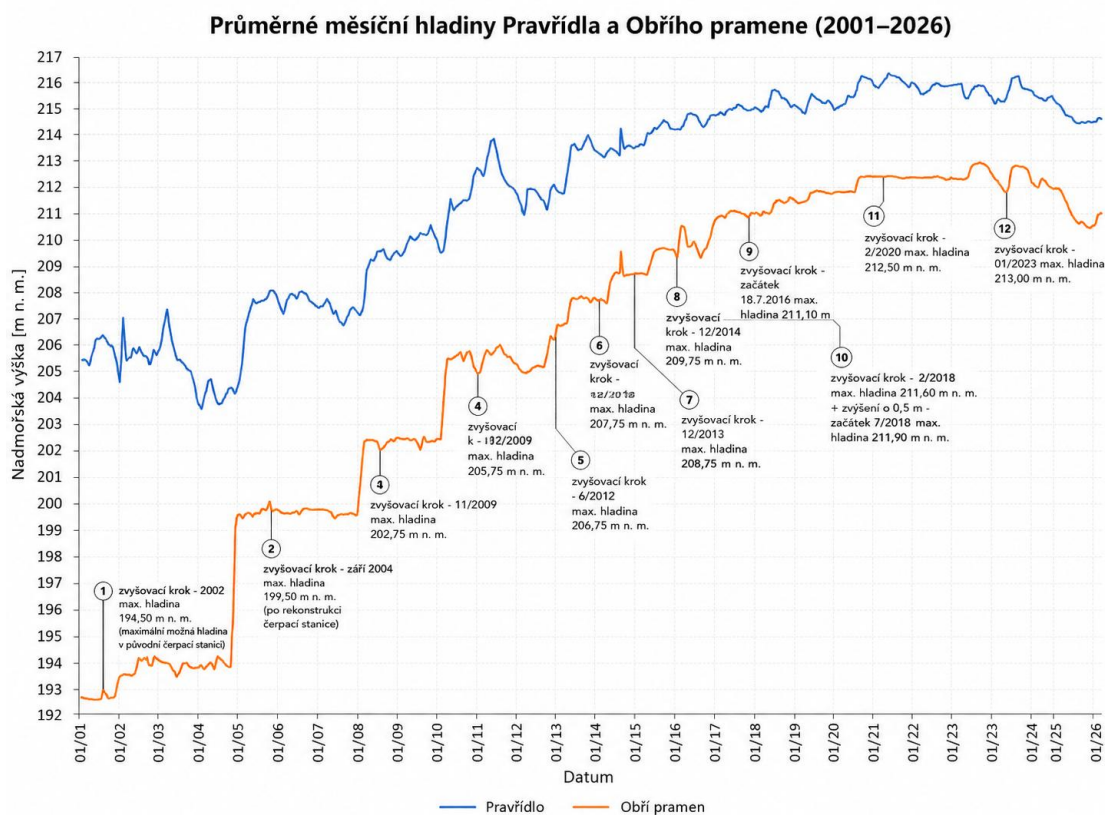
Teplické termální vody jsou vázány na puklinově propustné těleso teplického ryolitu. Původní režim měl dvě hlavní odvodňovací oblasti: teplické a šanovské prameny a Obří pramen v Lahošti. Jeho vydatnost začala klesat od roku 1872 a v červnu 1878 přeliv zanikl. Havlík (1999) spojuje vývoj s dřívějšími, nedostatečně dokumentovanými průvaly ryolitových vod do důlních děl. Dne 10. února 1879 proniklo důlní dílo na třetím patře dolu Döllinger do vodonosné pukliny. Po 64 hodinách zapadlo Pravřídlo, následovaly ostatní teplické a šanovské zdroje; současně poklesla jejich vydatnost a teplota. Časová návaznost a rozsah odezvy prokázaly hydraulické propojení důlní oblasti s termální strukturou (Havlík, 1999; ČGS, 2016).

Technická opatření umožnila zachovat lázeňský provoz, založila však dlouhodobý režim umělého odvodňování. Od roku 1895 byla hladina průvalových vod regulována přibližně na kótě 192,50 m n. m. Čerpání na dole nahradila roku 1977 stanice v prostoru Obřího pramene. Postupná reparace začala po roce 2000: ve dvanácti řízených krocích se maximální hladina zvýšila až na 213,00 m n. m. v lednu 2023. Každý krok doprovázel monitoring teplických zdrojů; časové řady ukazují obnovu tlakové úrovně i růst teploty části pramenů, nejvýrazněji Pravřídla (Zmítková a Jaššo, 2026; obr. 1). Průval trval několik dnů, jeho důsledky se staly součástí provozu struktury na více století. Pro celkový kontext je vhodné uvést, že původní výška přelivu Obřího pramene byla 223 m n. m. s možností vzdouvat hladinu až na 225,3 m n. m.

Obr. 1 Vývoj průměrných měsíčních hladin Pravřídla a Obřího pramene v letech 2001–2026 s vyznačením zvyšovacích kroků. Zdroj dat: Zmítková a Jaššo (2026); zpracování autorů.

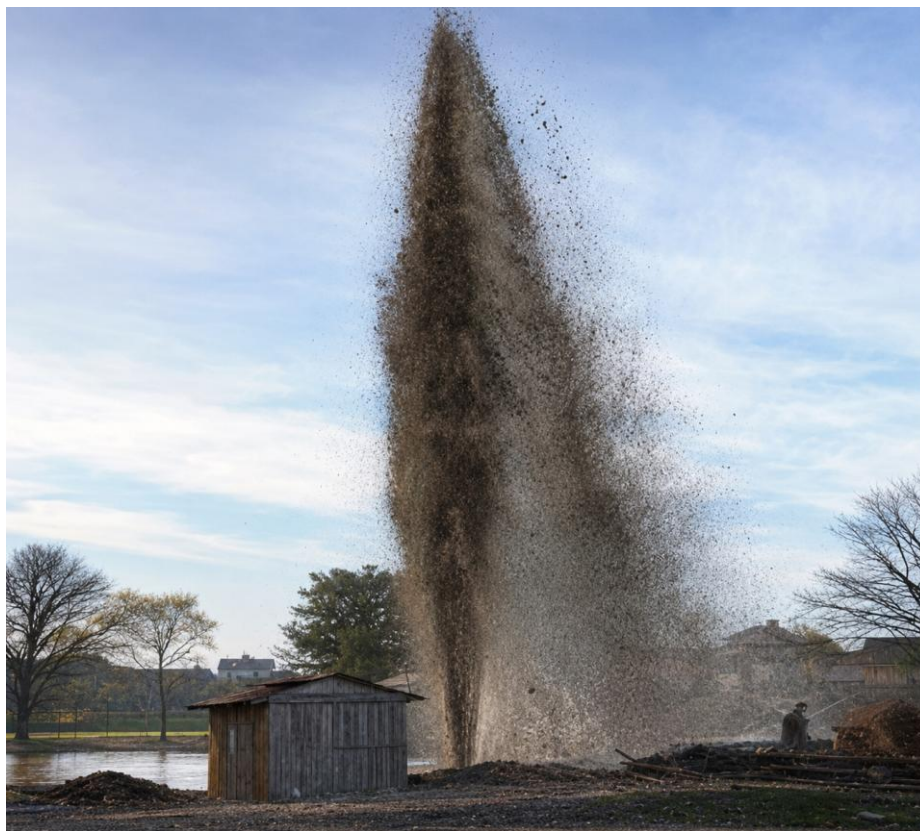
V letech 1955–1957 probíhal ve františkolázeňské části Chebské pánve průzkum uhelného slojového pásma. Při hloubení vrtu H 11 v Horní Vsi došlo 16. října 1957 v 16.00 hodin, po provrtání podložních jílu v hloubce 55,3 m, k erupci písku, uhlí, vody a plynu. Počáteční výška sloupce dosáhla přibližně 40 m. Uváděný průtok až 450 l/s je zatížen značnou nejistotou, neboť převažovala plynná fáze (Staněk a Mackovič, 2009; obr. 2).

Obr. 2 Ilustrační kolorovaná rekonstrukce erupce vrtu H 11 v Horní Vsi v roce 1957, zpracovaná podle dobové fotografické dokumentace.

Odezva zřidelní struktury byla mimořádně rychlá. Vydatnost Kostelního pramene poklesla během dvou hodin z přibližně 130 na 4 l/min, tedy téměř o 97 %. Náhlý pokles zaznamenaly také prameny František, Studený, Luisa, Glauber I a Glauber II. Reakce ostatních zdrojů byla rozdílná; Stejskal et al. (2008) ji spojují s polohou jednotlivých jímacích objektů vůči zlomům. Podle souhrnu Veselý (2014) se původní vydatnosti obnovily přibližně do dvou měsíců po uzavření vrtu a mineralizace se podstatně nezměnila.

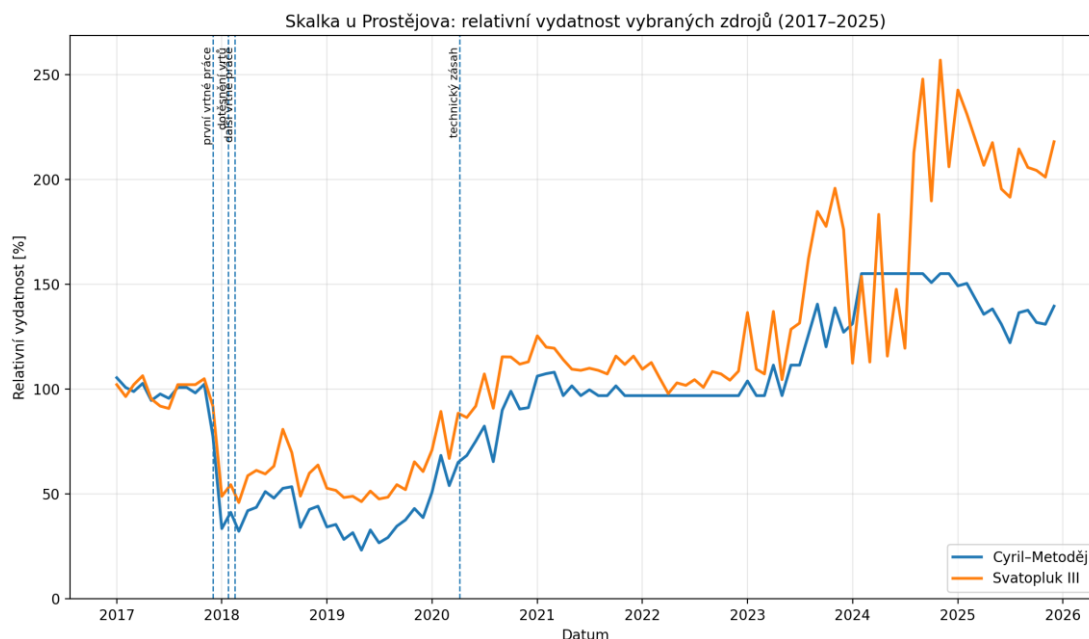
Mezi 6. prosincem 2017 a 17. lednem 2018 poklesla vydatnost zdroje Cyril–Metoděj z 0,13 na 0,01 l/s (o 92,3 %), u Svatopluka III o 83,3 %. Teplota obou zdrojů klesla o 4 °C. Pravděpodobným mechanismem bylo propojení zvodněných horizontů nebo tlakové odlehčení struktury vrtnými stvolý. Po dotěsnění vrtů 23. ledna se přelivy částečně obnovily a odtok drenáží poklesl na 0,21 l/s. Další zásah v únoru 2018 strukturu znovu ovlivnil; technické opatření v dubnu 2020 poměry stabilizovalo a kolem roku 2022 se vydatnosti vrátily k předhavarijním hodnotám (Pospíšil a Pospíšilová, 2026; obr. 3 a 4).

Obr. 3 Relativní vydatnost zdrojů Cyril–Metoděj a Svatopluk III v letech 2017–2025; 100 % představuje průměr za leden až listopad 2017. Zdroj dat: Pospíšil a Pospíšilová (2026); zpracování autorů.

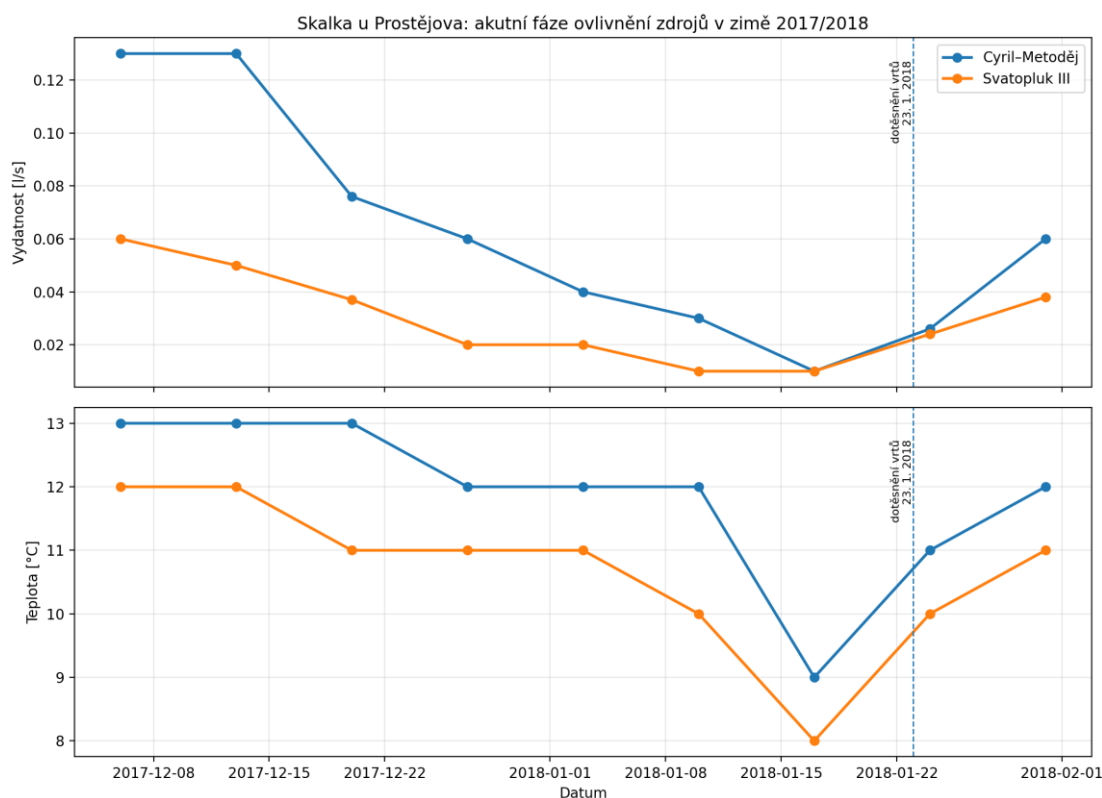
Obr. 4 Akutní změna vydatnosti a teploty zdrojů Cyril–Metoděj a Svatopluk III v zimě 2017/2018. Zdroj dat: Pospíšil a Pospíšilová (2026); zpracování autorů.
