# TERMÁLNÍ KOUPELE BEŠEŇOVÁ REKONSTRUKCE ZHLAVÍ VRTU GEOTERMÁLNÍHO VRTU ZGL-1

THERMAL BATHS BEŠEŇOVÁ  
RECONSTRUCTION OF THE WELLHEAD OF THE GEOTHERMAL WELL ZGL-1

Cílem prací byla rekonstrukce a stabilizace zhlaví vrtu ZGL-1 tak, aby bylo možné provést karotážní měření a zprůchodnění za účelem zjištění stavu vrtu pro další rekonstrukční práce.

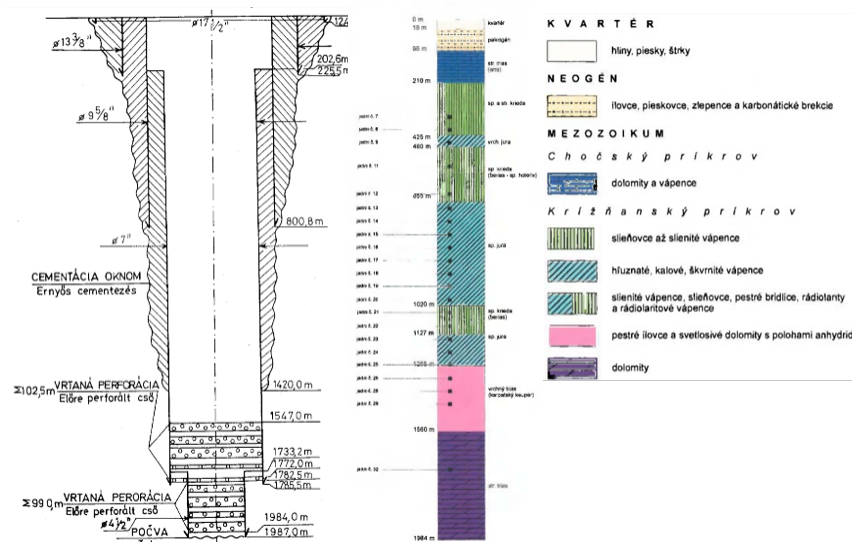
Pracovní výstroj vrtu je v havarijním stavu – to bylo potvrzeno karotážní kamerou, kterou se v roce 2023 podařilo zapustit pouze do hloubky 328 m pod terénem. Kolona pažnic je v kontrolovaném intervalu nesouvislá, její průběh je přerušován chybějícím materiálem. Zbývající materiál je zrezivělý a pokrytý sintrem.

Obr. 1 Technický náčrt vystrojení vrtu a litostratigrafický profil  
Fig. 1 Borehole construction diagram and lithostratigraphic profile

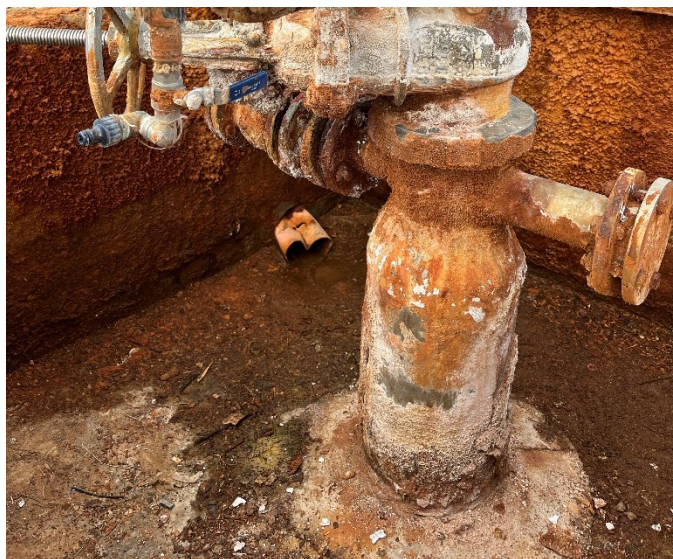
Zhlavím vrtu byla pažnice DN 300 mm přecházející do zúžené pažnice ukončené přírubou DN 200. Ve zúžené části byl odlehčovací kříž tvořený dvěma trubkami DN 85 mm z nichž jedna byla ukončena šoupětem, druhá byla jednoduše zaslepena. Z dostupné dokumentace nebylo zřejmé vnitřní uspořádání svařence zhlaví a ani jak bylo zhlaví vrtu napojeno na pažnicovou výstroj. Až na šoupě bylo zhlaví vrtu vyrobeno z nerezového materiálu pokrytý sintrem místy silným až několik mm. Armatura byla nefunkční, nedala uzavírat/otevírat a na zhlaví byly patrné částečné (dočasné) opravy.

*Obr. 3 Zhlaví vrtu před rekonstrukcí*

*Fig. 3 Wellhead before reconstruction*

1. Aplikace všech 8 ks injekčních závrtných kotev vně jímky, protože se vrtné nářadí vrtné soupravy nevešlo do vymezeného prostoru jímky
2. Několikadenní příprava svařenců pro pospojování nových dílů armatury s armaturou stávající technologie
3. Důkladné očištění starého zhlaví vrtu a komponent odlehčovacího kříže od sintru

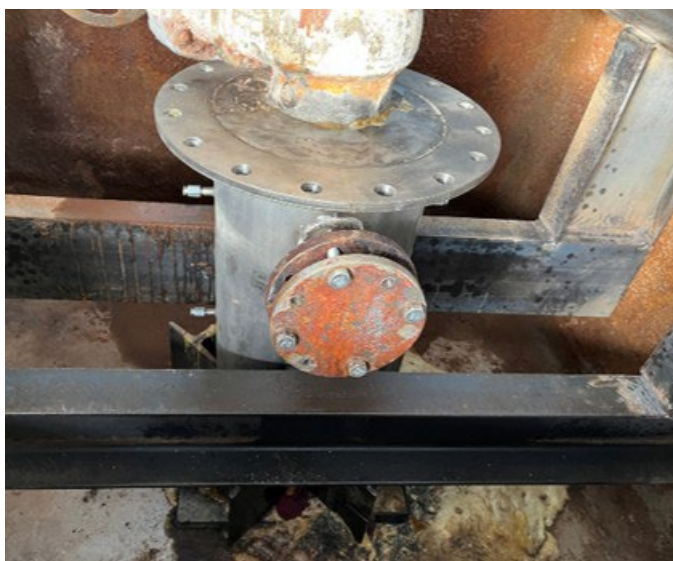
*Obr. 4 Stabilizované zhlaví vrtu*

*Fig. 4 Stabilized wellhead*

4. Postupné nahrazení starých šroubů na ucpávce a šoupěti odlehčovacího kříže šrouby novými
5. Instalace speciálně vytvarovaného nového pláště zhlaví s přírubou DN 350 do prostoru jímky
6. Svaření speciálně vytvarovaného nového pláště zhlaví s přírubou DN 350 a přivaření v místě rozšířené příruby DN 350 k přírubě DN 200 starého zhlaví vrtu.
7. Zaplnění prostoru mezi novým a starým pláštěm zhlaví vrtu vysokopevnostní pryskyřicí

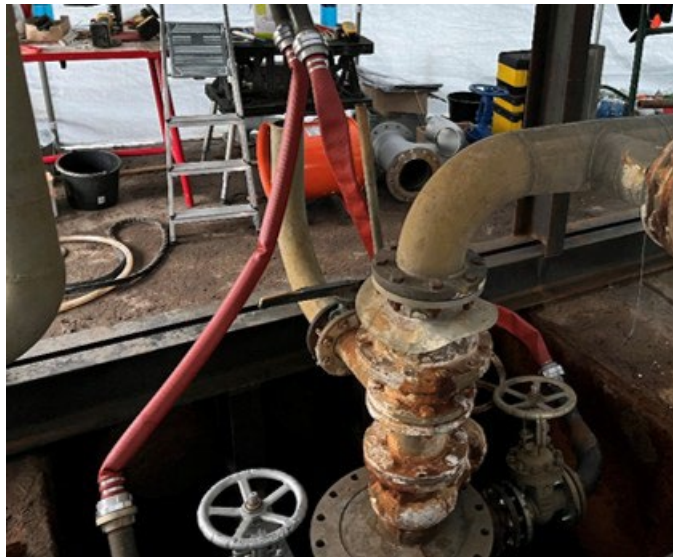
*Obr. 5 Rekonstruovaný odlehčovací kříž a napojení bypassů*  
*Fig. 5 Wellhead cross and bypass connection*

8. Montáž nosníků – svaření stabilizační stolice v šachtici
9. Spojení stabilizační stolice ve 4 bodech s bližšími 4 injekčními závrtnými kotvami vně jímky
10. Přivaření speciálně vytvarovaného nového pláště zhlaví s přírubou DN 350 ke stabilizační stolici
11. Odstranění ucpávky 1. ramene odlehčovacího kříže
12. Montáž nového šoupěte DN 100 na 1. rameno odlehčovacího kříže
13. Montáž bypassu - redukční tvarovky pro napojení nového šoupěte DN 100 na odpadní větev stávající technologie
14. Otevření šoupěte DN 100 na 1. rameni odlehčovacího kříže pro odlehčení tlaku
15. Odstranění sintrem ucpaného šoupěte 2. ramene odlehčovacího kříže
16. Montáž nového šoupěte DN 100 na 2. rameno odlehčovacího kříže
17. Montáž bypassu - redukční tvarovky pro napojení nového šoupěte DN 100 na větev stávající technologie

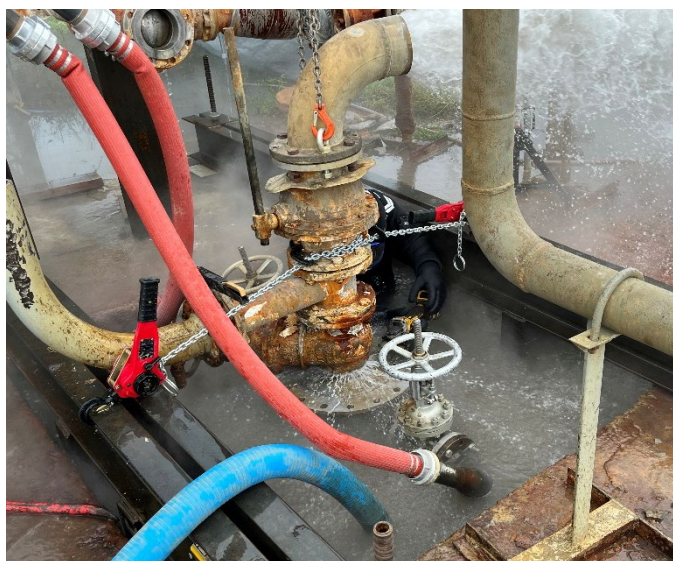
*Obr. 6 Oddělení staré části technologie nad zhlavím vrtu řezem*  
*Fig. 6 Cutting off the old part of the technology above the wellhead*

18. Otevření šoupěte DN 100 na 2. rameni odlehčovacího kříže pro odlehčení tlaku
19. Uzavření výtoku z vrtu membránovou klapkou
20. Demontáž zhlaví vrtu se šoupětem a odpojení od degazační technologie
21. Montáž obtokového kolena, přichycení staré části technologie nad zhlavím vrtu k hydraulické ruce a otevření membránové klapky
22. Oddělení staré části technologie nad zhlavím vrtu řezem

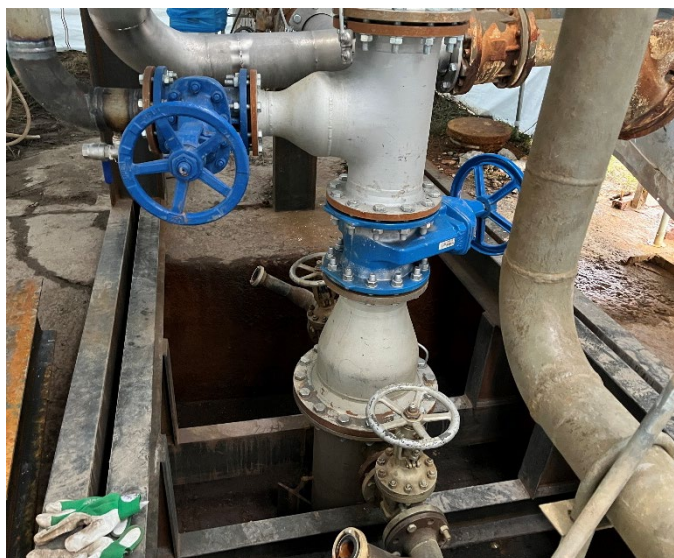
*Obr. 7 Zrekonstruované zhlaví vrtu*  
*Fig. 7 Wellhead after reconstruction*

23. Usazení a montáž redukce DN 350/200 s otevřeným šoupětem DN 200 na nové zhlaví vrtu za pomoci hydraulické ruky
24. Uzavření šoupěte DN 200
25. Montáž tvarovky s odbočkou a komory produkčního kříže ukončenou šoupětem DN 200
26. Úprava svařence propojovacího potrubí tvarovky s degazační technologií
27. Montáž degazační technologie
28. Zprovoznění produktovodu
29. Přichycení komory produkčního kříže ke kotvám vně jímky

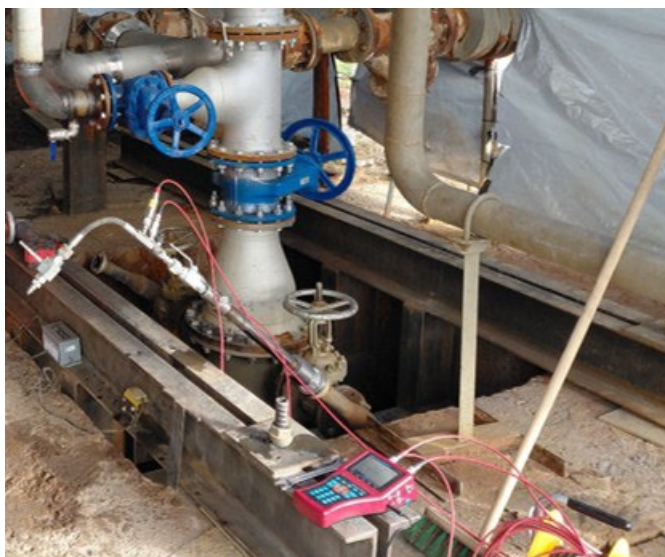
*Obr. 8 Instrumentace tlaková zkoušky*  
*Fig. 8 Pressure test instrumentation*

Při hydrodynamické zkoušce byl na závěr etapy 2025 plně uzavřen výtok termy z vrtu ZGL-1 s okamžitým naměřeným tlakem 6,9 barů. Tlak pomalu stoupal po dobu 6 hodin, tj. po dobu, kterou provozovatel termálních koupelí povolil. Úroveň tlaku nedosáhla v daném časovém intervalu (6 hodin) ustáleného stavu.

Pomalý nástup tlaku nad 6,9 barů měřený na ústí uzavřeného vrtu ZGL-1 v roce 2025 oproti tlaku 13 barů na ústí uzavřeného vrtu v roce 1987 lze vysvětlit rozsáhlou infiltrační oblastí ovlivněnou dlouhodobou exploatací hydrotermálního vrtu. Hydrogeologická struktura mezozoických vápenců a dolomitů je nepřetržitě exploatována více jak 30 let a odčerpání zdroje podzemní vody se v infiltrační oblasti pouze pozvolna doplňuje, proto tlak ve vrtu narůstá velice pomalu.
