# PRŮZKUM NESTABILNÍHO ŽELEZNIČNÍHO NÁSPU TRATI MOSTY U JABLUNKOVA – ST. HRANICE SR, V KM 286,623 – 287,276

## INVESTIGATION OF THE UNSTABLE RAILWAY EMBANKMENT ON THE LINE MOSTY U JABLUNKOVA – SLOVAK STATE BORDER, AT KM 286.623 – 287.276

Ing. Daniela Lampová<sup>1</sup>, Ing. Ondřej Lubojacký<sup>2</sup>

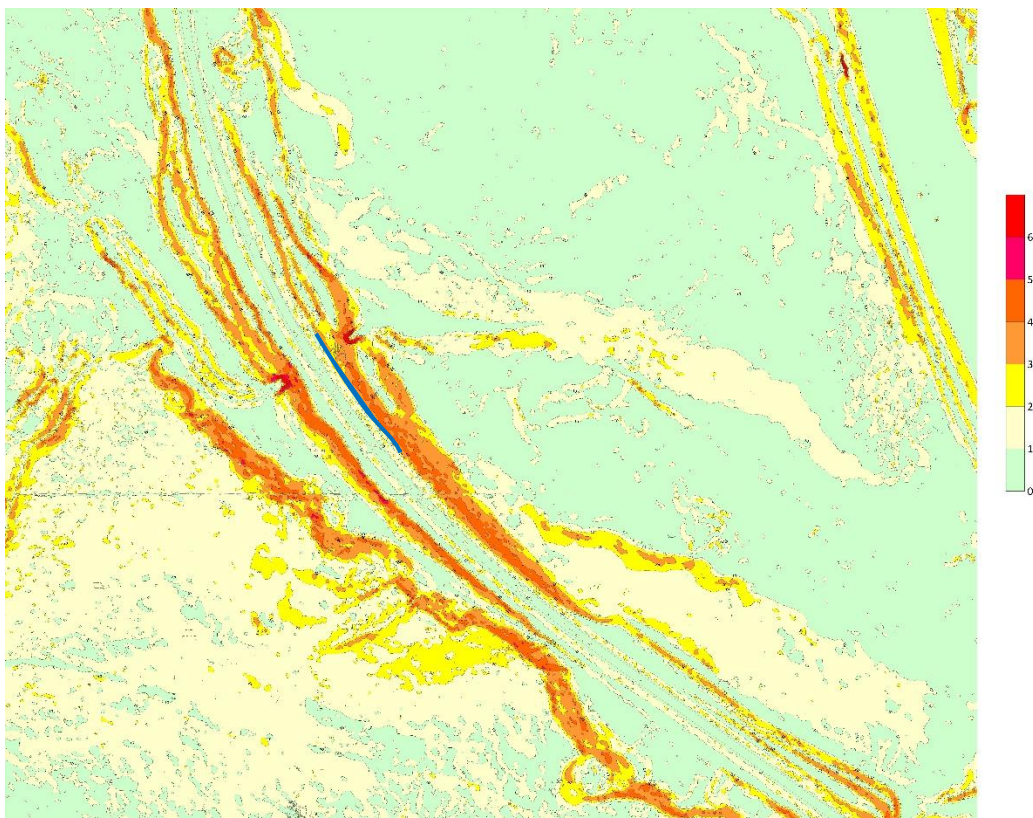
*Obr. 1 Sklonitosti svahu náspu s vyznačením předmětného úseku*  
*Fig. 1 Embankment slope gradients, with the section in question marked*

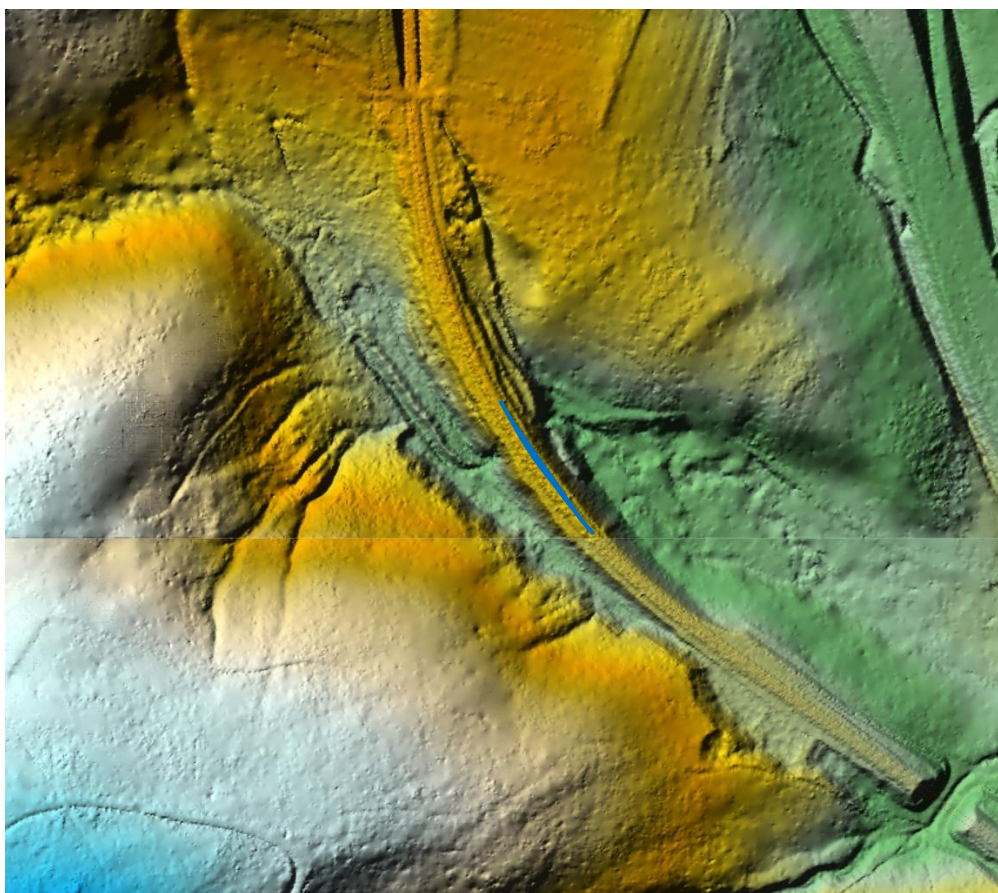
*Obr. 2 Povrch terénu ve 3D zobrazení*  
*Fig. 2 Terrain surface in 3D view*
