# AKTIVACE STARÉHO SESUVU V CENTRU BRNA V KOPEČNÉ ULICI A JEJÍ DŮSLEDKY PRO VÝSTAVBU NOVÉHO BYTOVÉHO DOMU

*<sup>1</sup>Česká geologická služba, <sup>2</sup>GEOMIN s. r. o., <sup>3</sup>KOLEJCONSULT & SERVIS, spol. s r. o.,  
<sup>4</sup>SVIPP, s.r.o.*

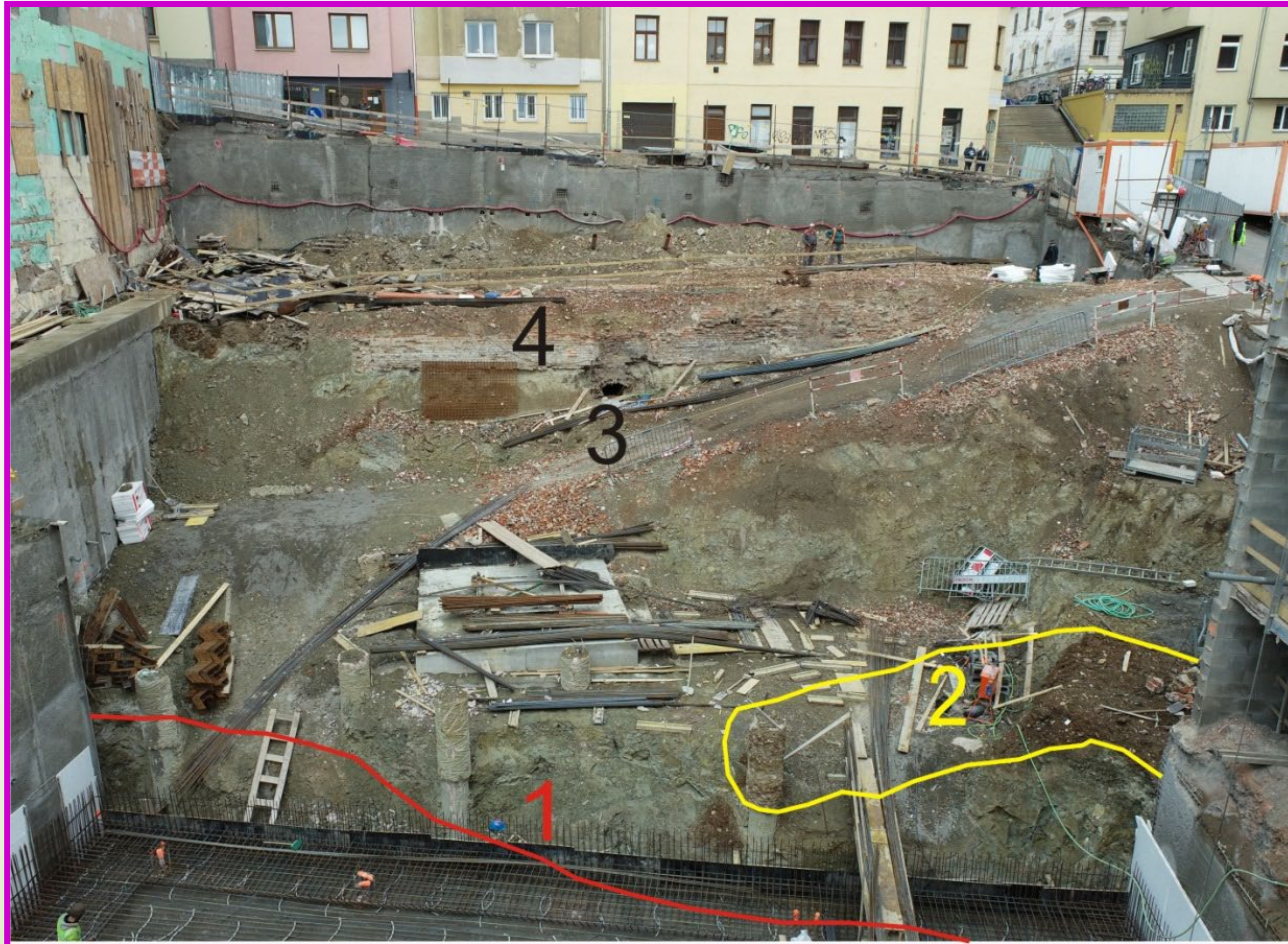
**Letecký snímek severní části základové jámy budovy. Bazální smyková plocha sesuvu; 2 pleistocenní terasa; 3 dřívější odvodňovací štola a studna; 4 základ předešlé stavby.**

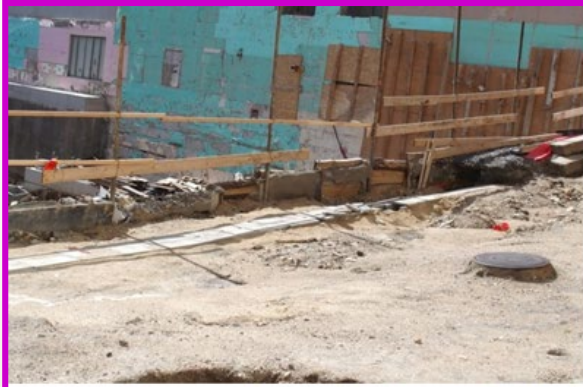
**Propad vozovky v ulici Kopečná.**

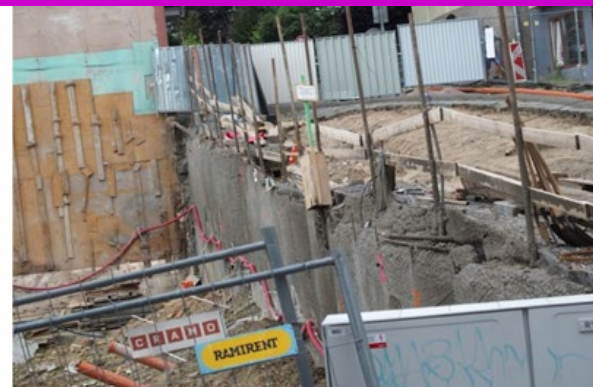
**Destrukce opěrné stěny v severní části základové jámy.**

Spočítaná stabilita celého území (stupeň stability 1,35) nebyla dostačená a bylo nutné provést zlepšení prostředí (injektáž, odvodňovací vrty).

Během dohlubování stavební jámy bylo doporučeno postupovat po částech a odebíraný svah zajišťovat velkoprofilovými piloty (900 mm).

Došlo ke komplikaci výstavby bytového domu, ale bylo zde menší riziko ohrožení stability přilehlých objektů. Bylo nutné doplnit čtvrtou řadu kotev pro kotvení záporové stěny.

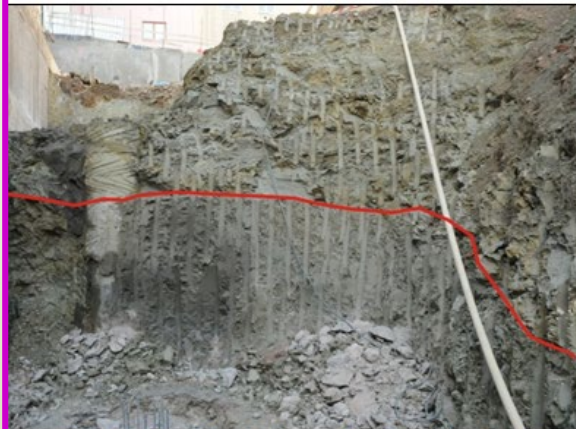
**Průběh části bazální odlučné plochy sesuvu.**

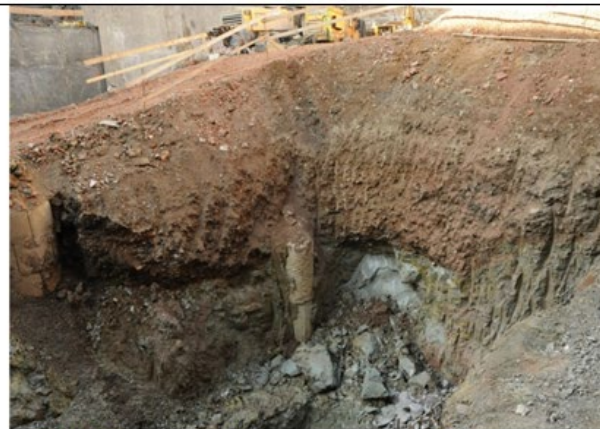
**Pleistocenní terasa uvnitř sesuvu.**

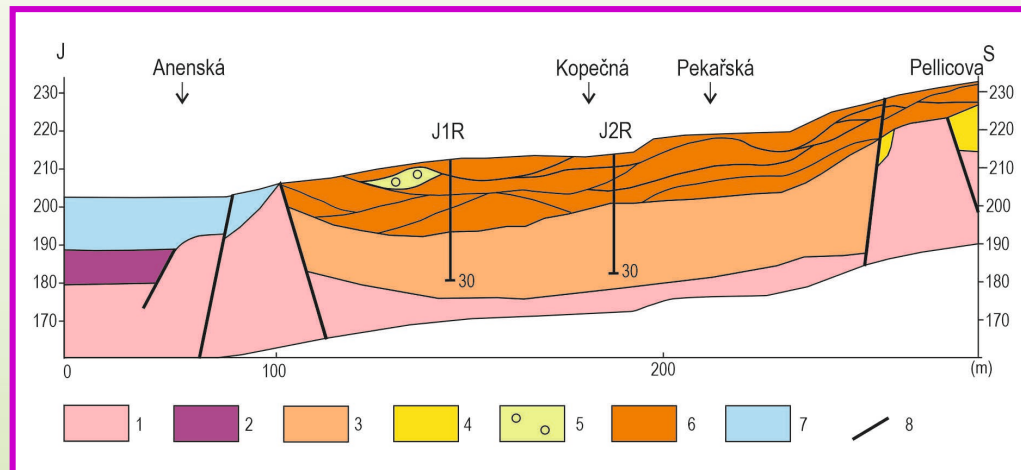
**Geologická interpretace podél profilu PF1. 1 metabazalt; 2 paleozoikum (old-red); 3 sedimenty karpátu a badenu; 4 sedimenty badenu; 5 pleistocenní terasa; 6 sedimenty sesuvu; 7 aluviální sedimenty; 8 zlom.**

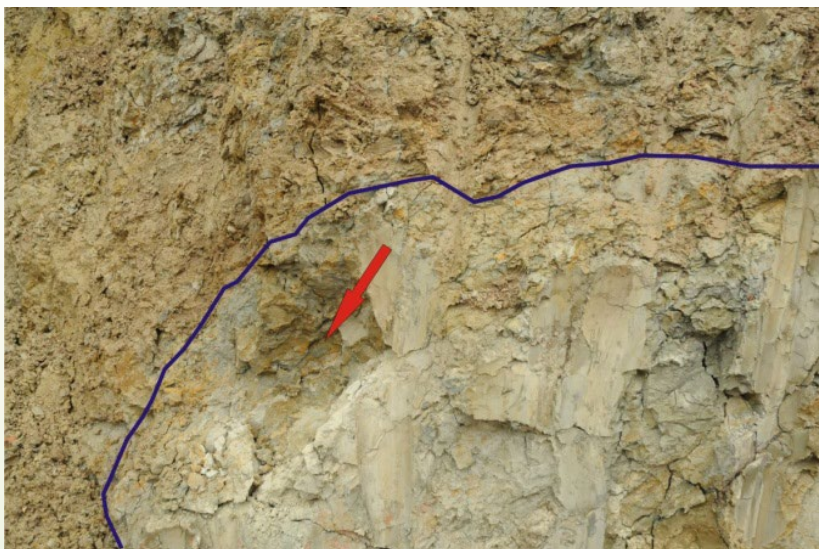
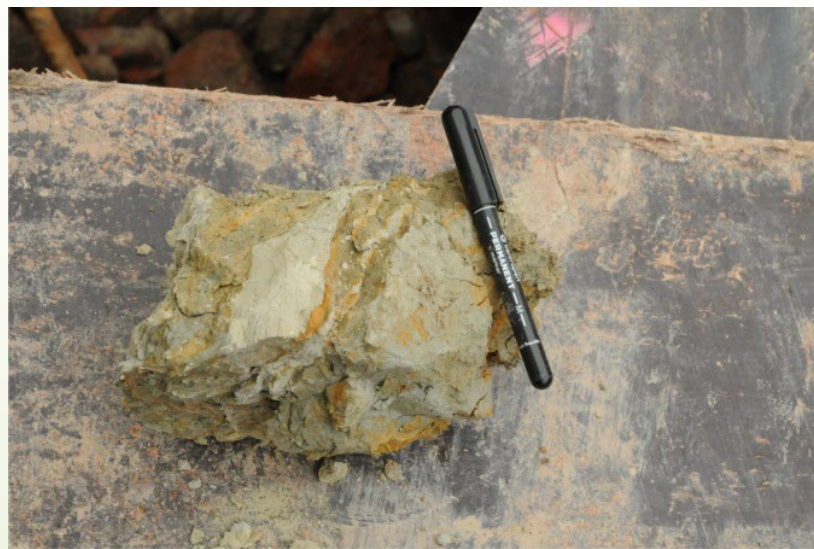
**Místo odběru vzorku jílu. Linie odděluje prohnětenou polohu od polohy brekcie. Vysoký obsah expandabilních minerálů způsobuje typické mechanické vlastnosti neogenních jílu v Brně – objemovou nestálost; významný obsah smektitu výrazně zvyšuje mez tekutosti dotyčné zeminy. V povrchových partiích dochází k odlehčování překonsolidované „paralelní struktury“ za zvětšení objemu pórů, do kterých je nasávána voda. Z tohoto důvodu roste vlhkost zeminy, klesá objemová hmotnost a stupeň konzistence. Jíly rychle zvětrávají, snižuje se jejich pevnost a hrozí vznikem sesuvů. Část těchto sesuvů vznikla již před sedimentací mladších sprašových pokryvů a došlo tak k dokonalému zahlazení povrchových projevů sesouvání. Opakovaná výstavba se stále hlubším založením staveb z důvodu nutnosti tvorby parkovacích míst pak může vést k oživení svahových pohybů.**
