# Rekonstrukce sesutého svahu náspu a náspů v havarijním stavu traťového úseku Hájek – Dalovice

Ing. Jan Ďurove

Geotechnika Ďurove s.r.o.

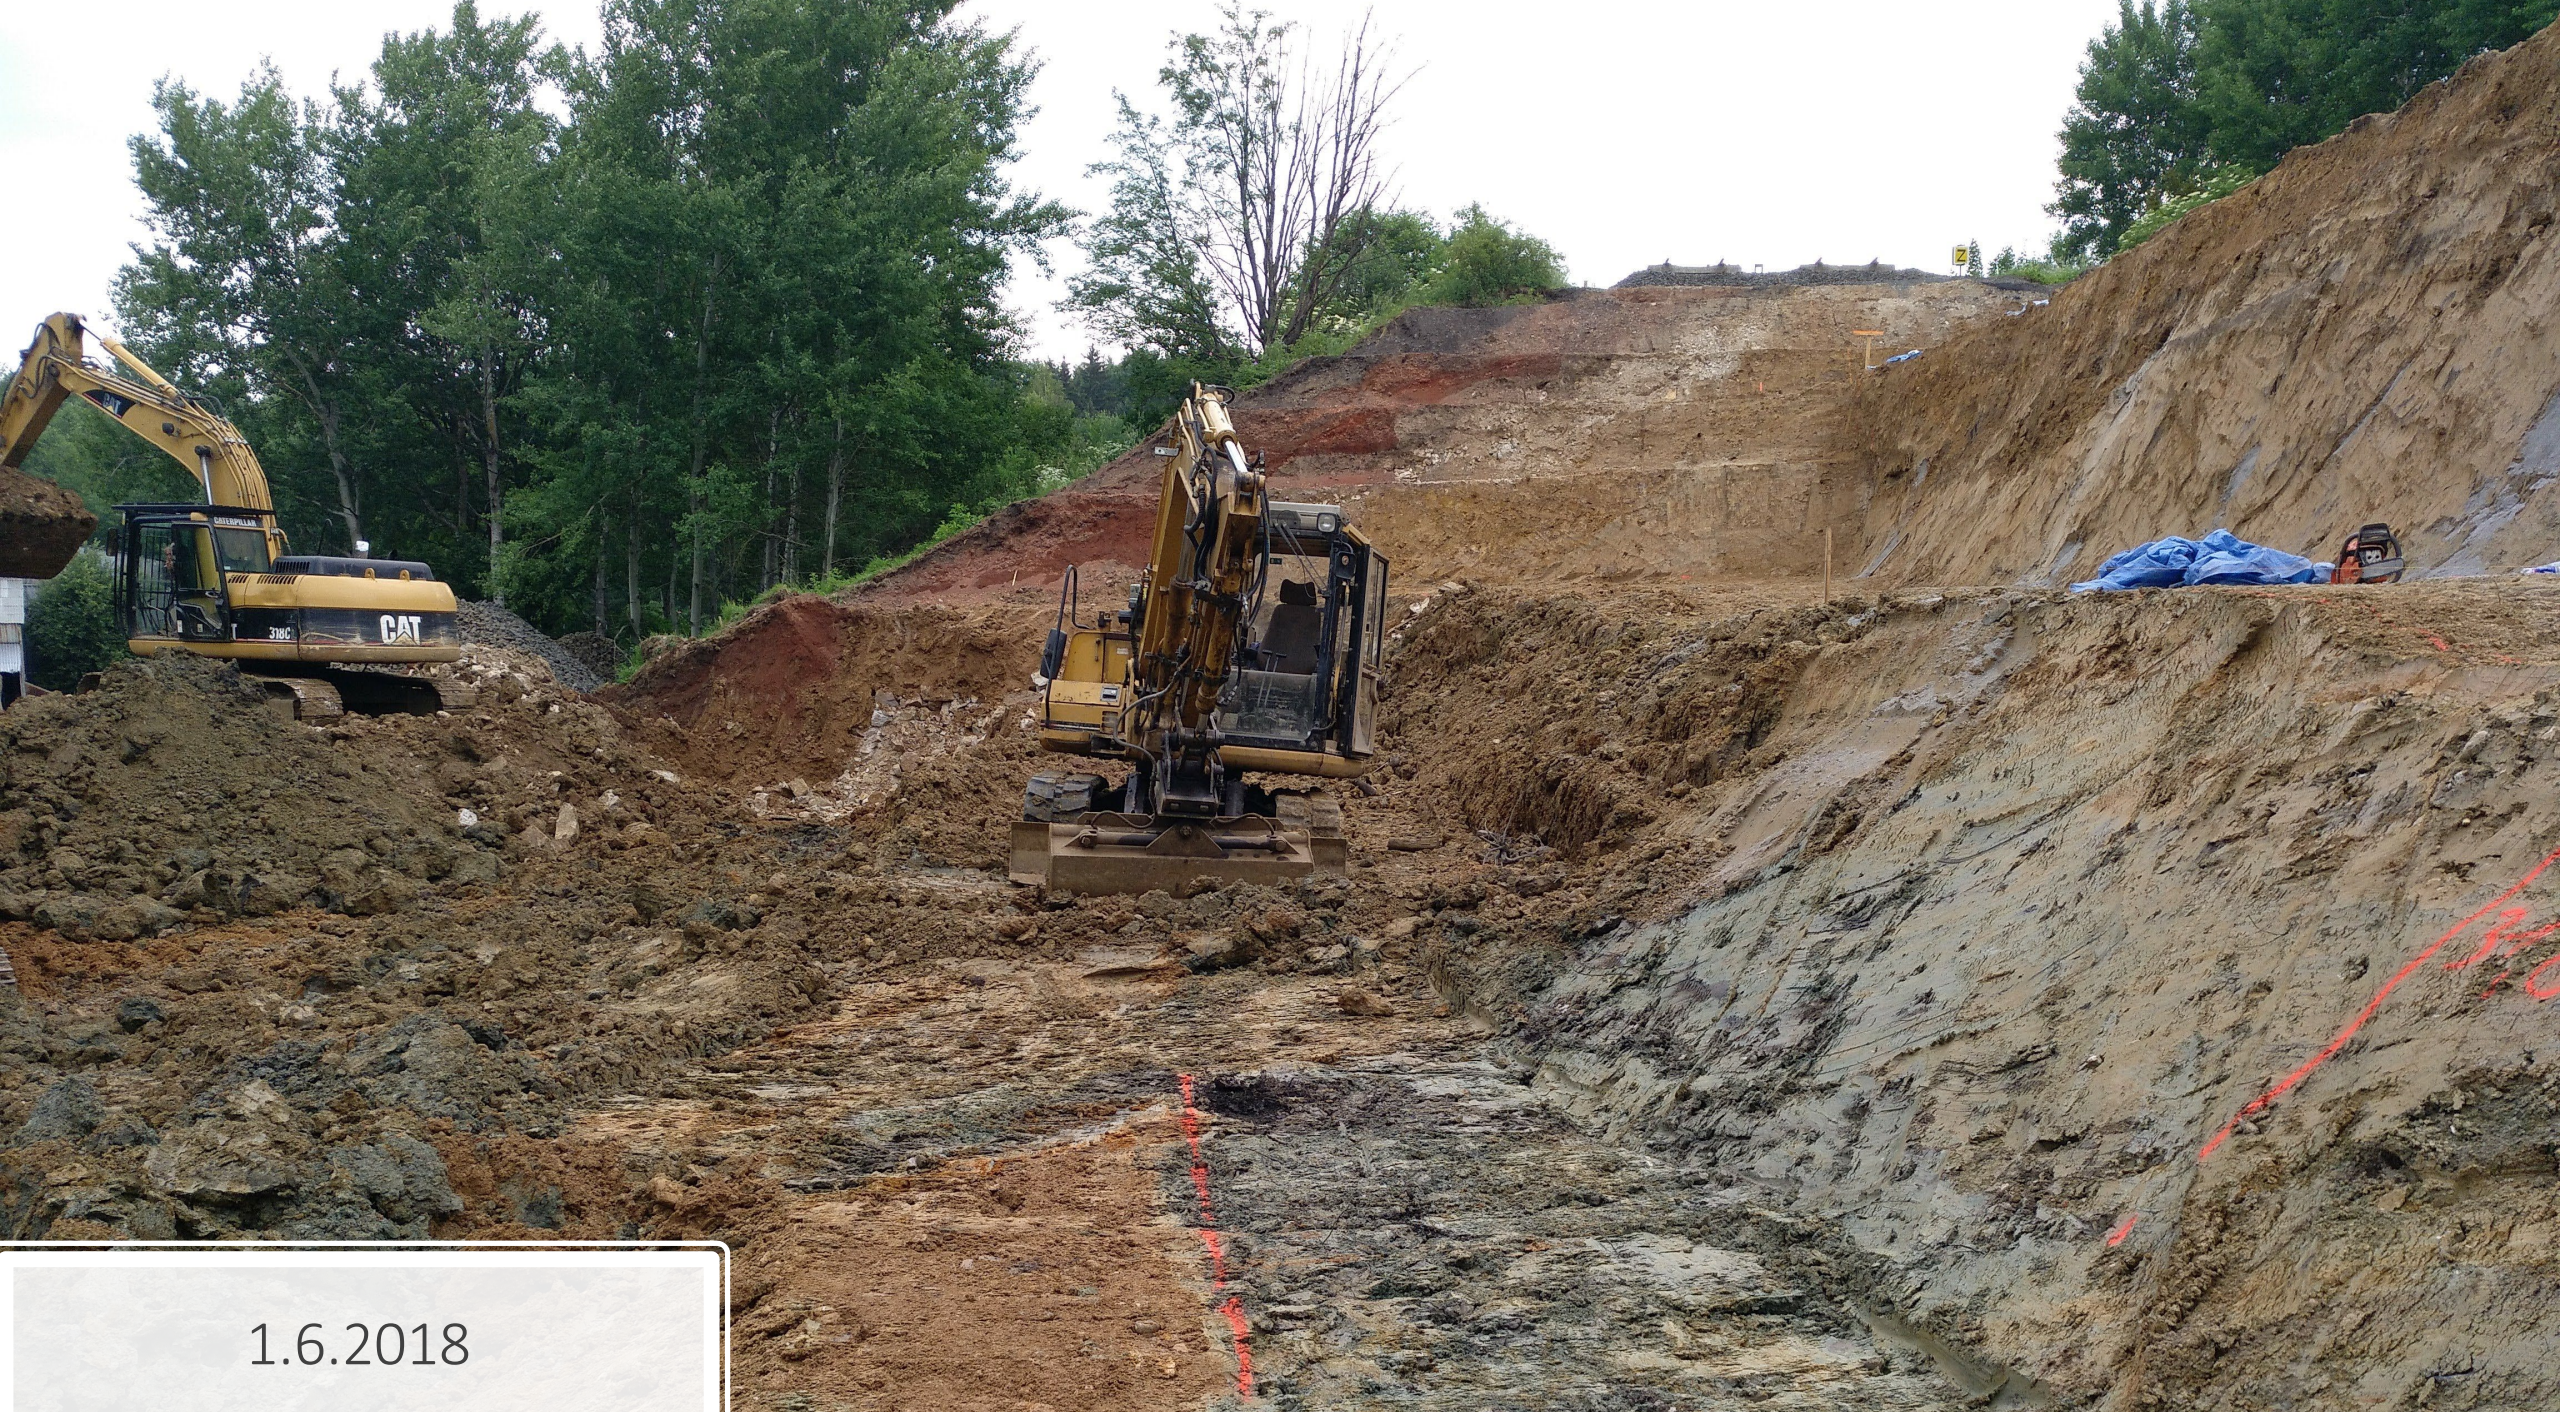
1.6.2018

Smyková plocha jak  
vystřižená!!

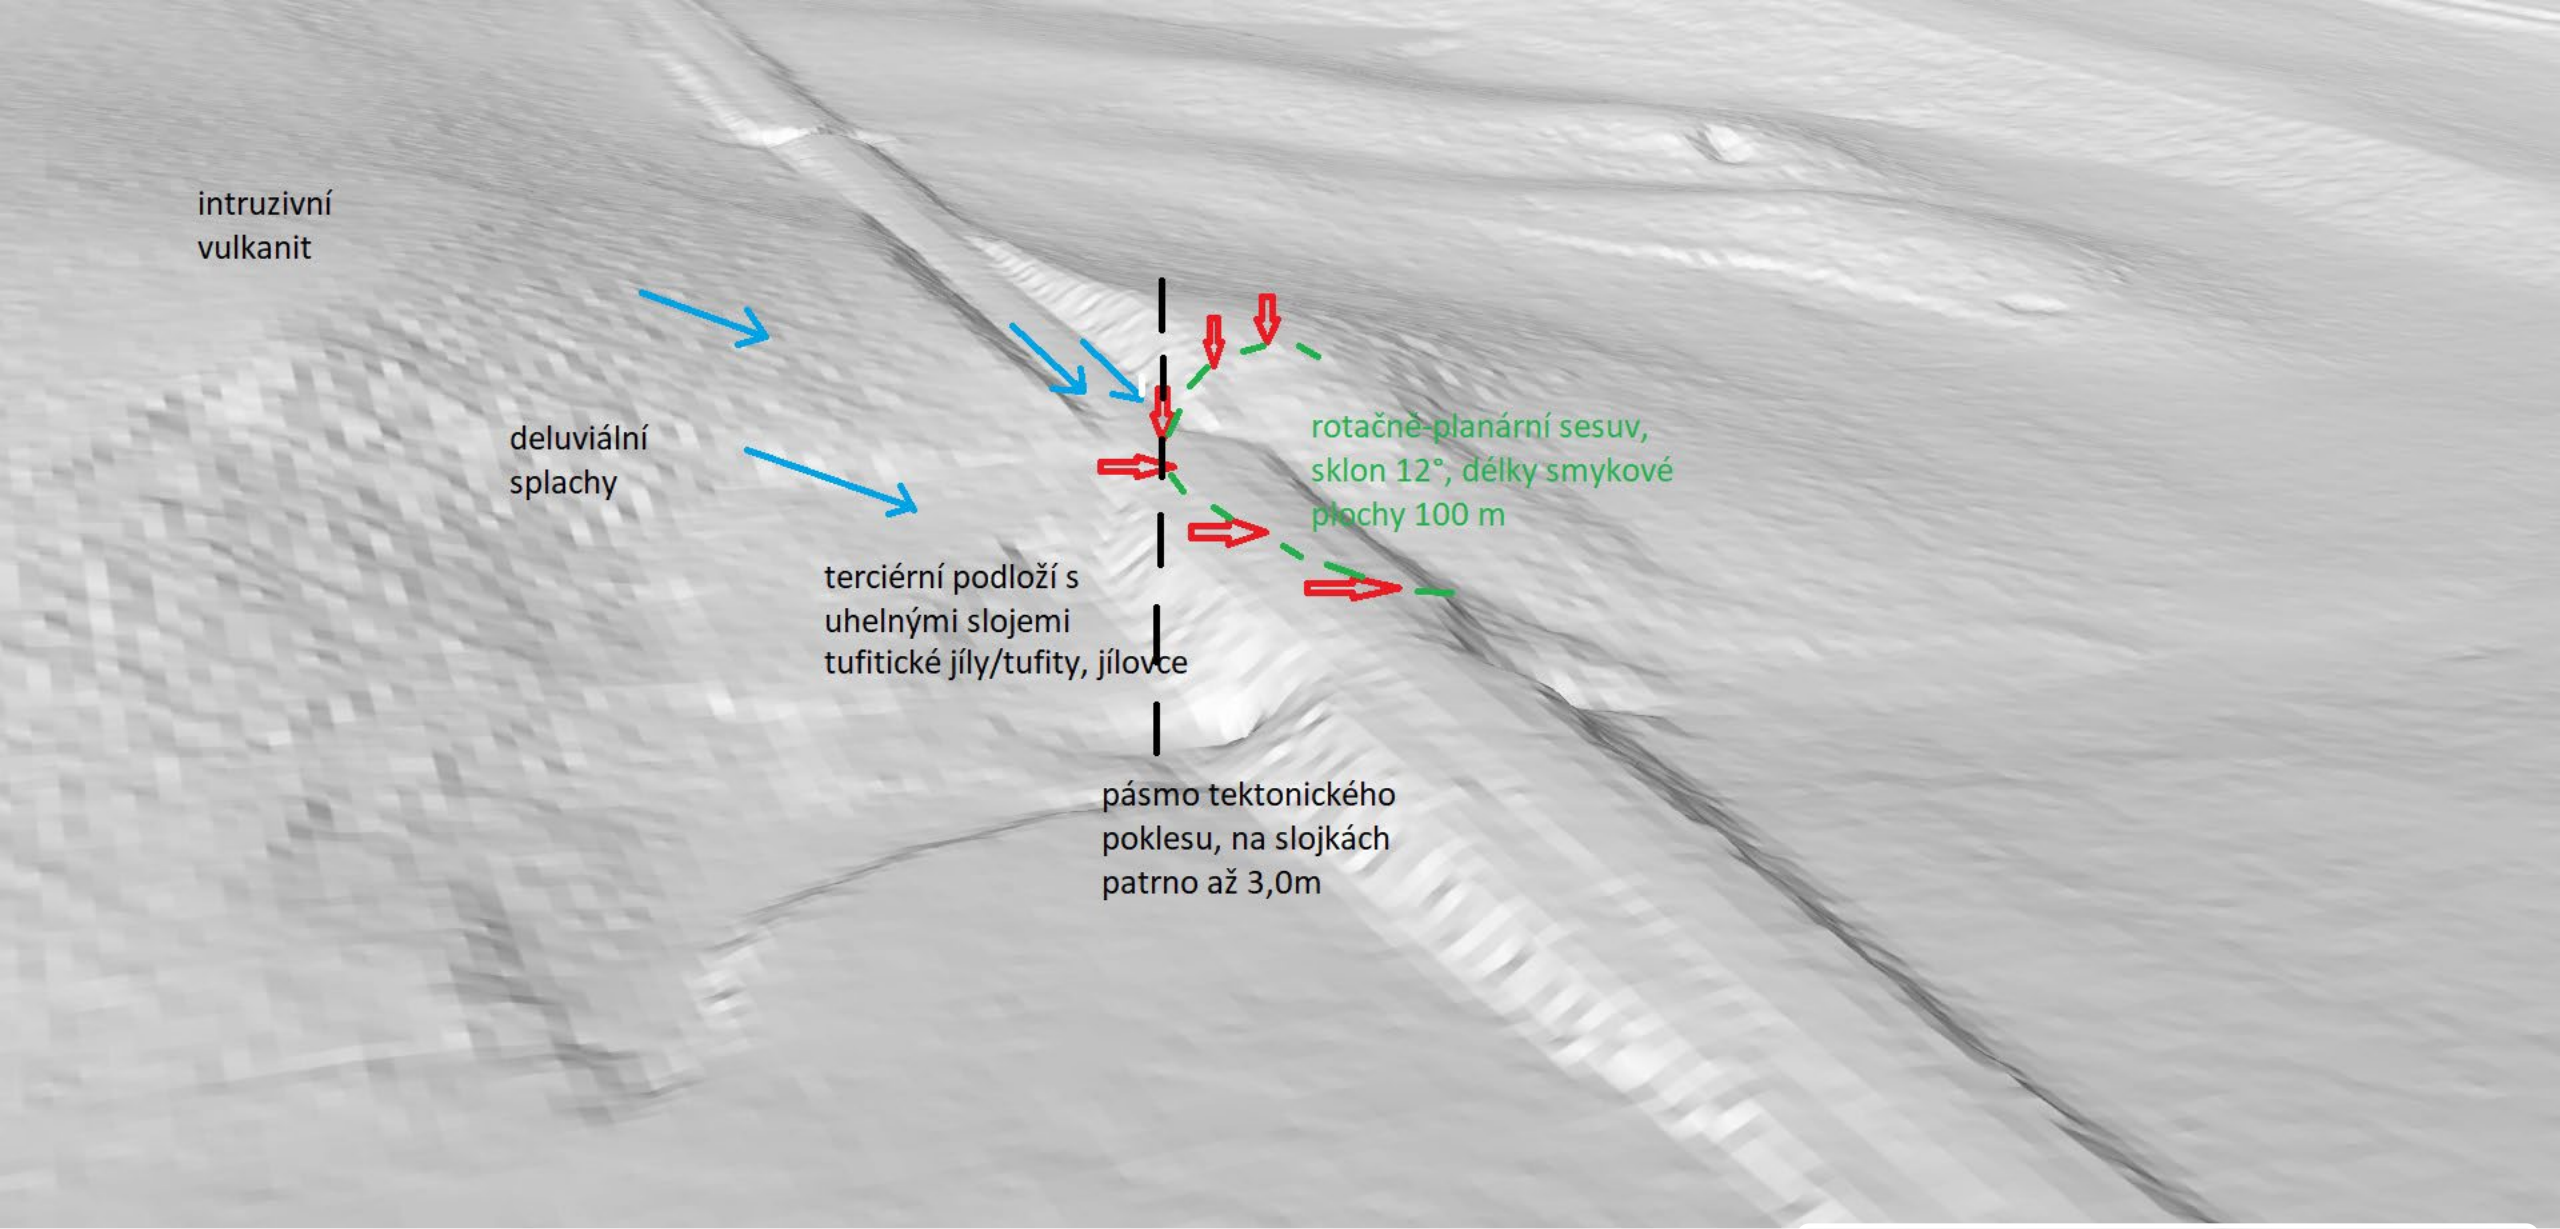
Smyková plocha rotačně-  
planárního sesuvu

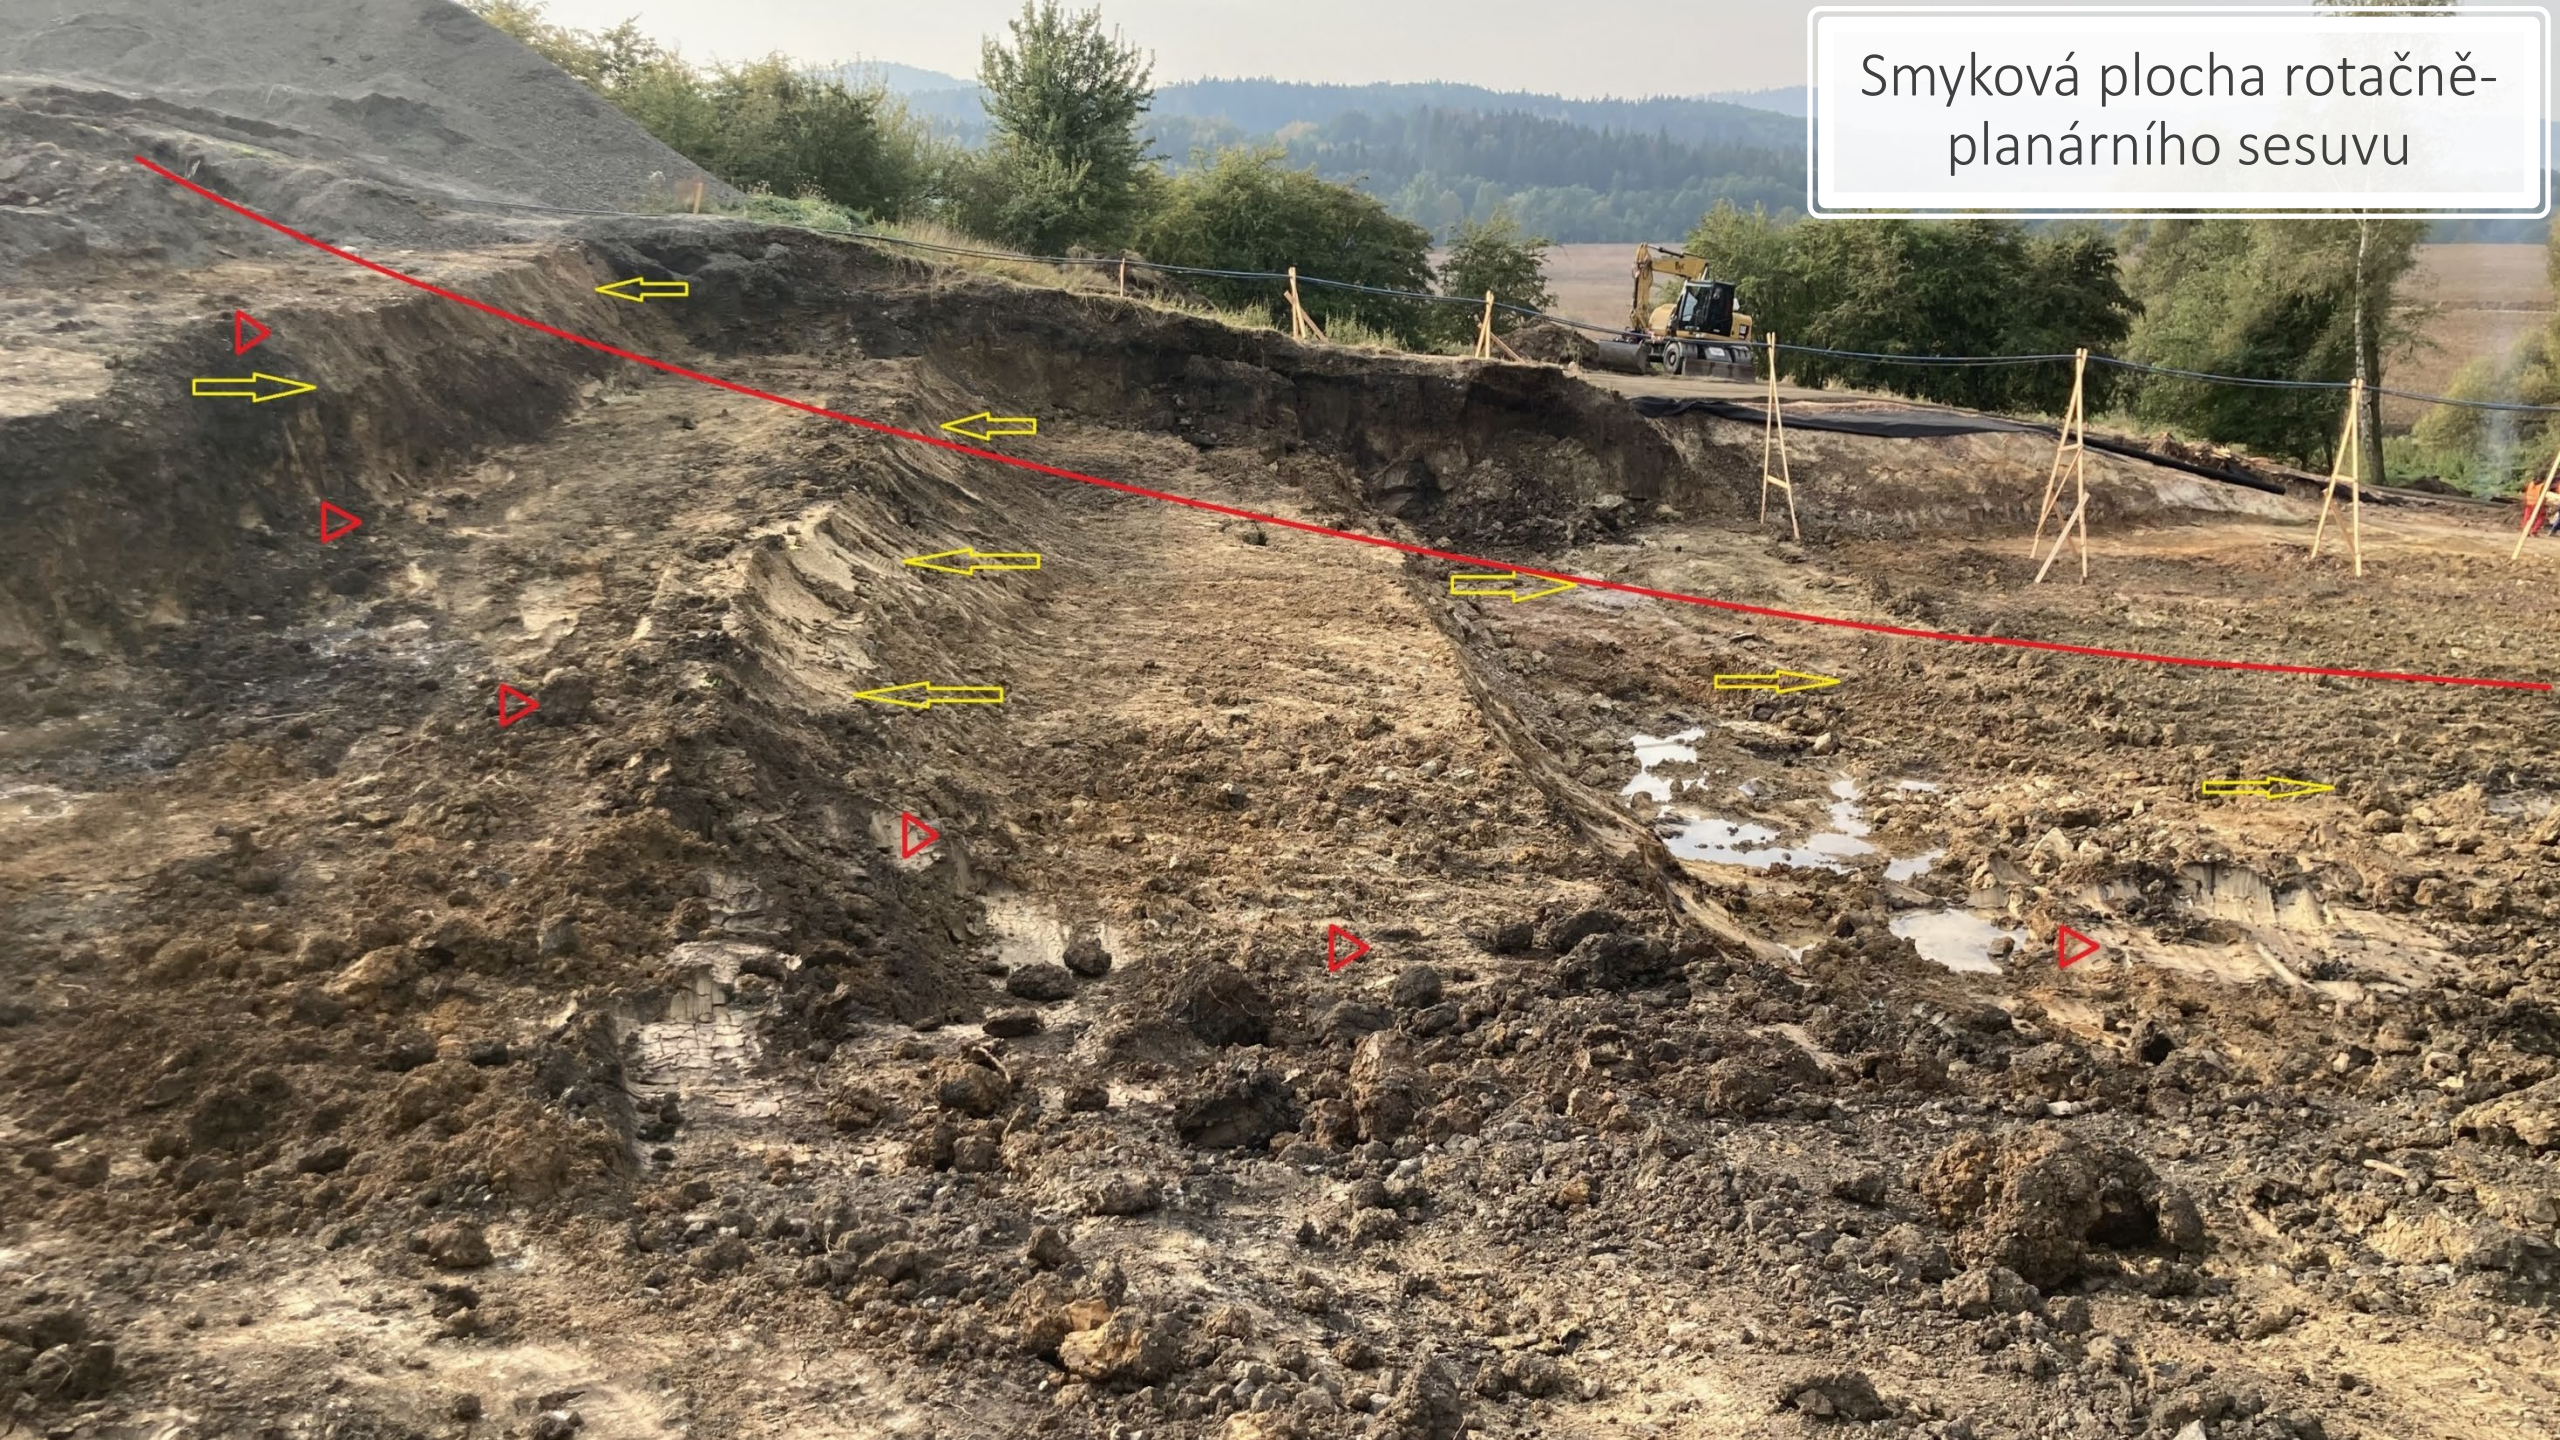
Pohled na soustavu historických odvodňovacích prvků  
na kontaktu násep/podloží

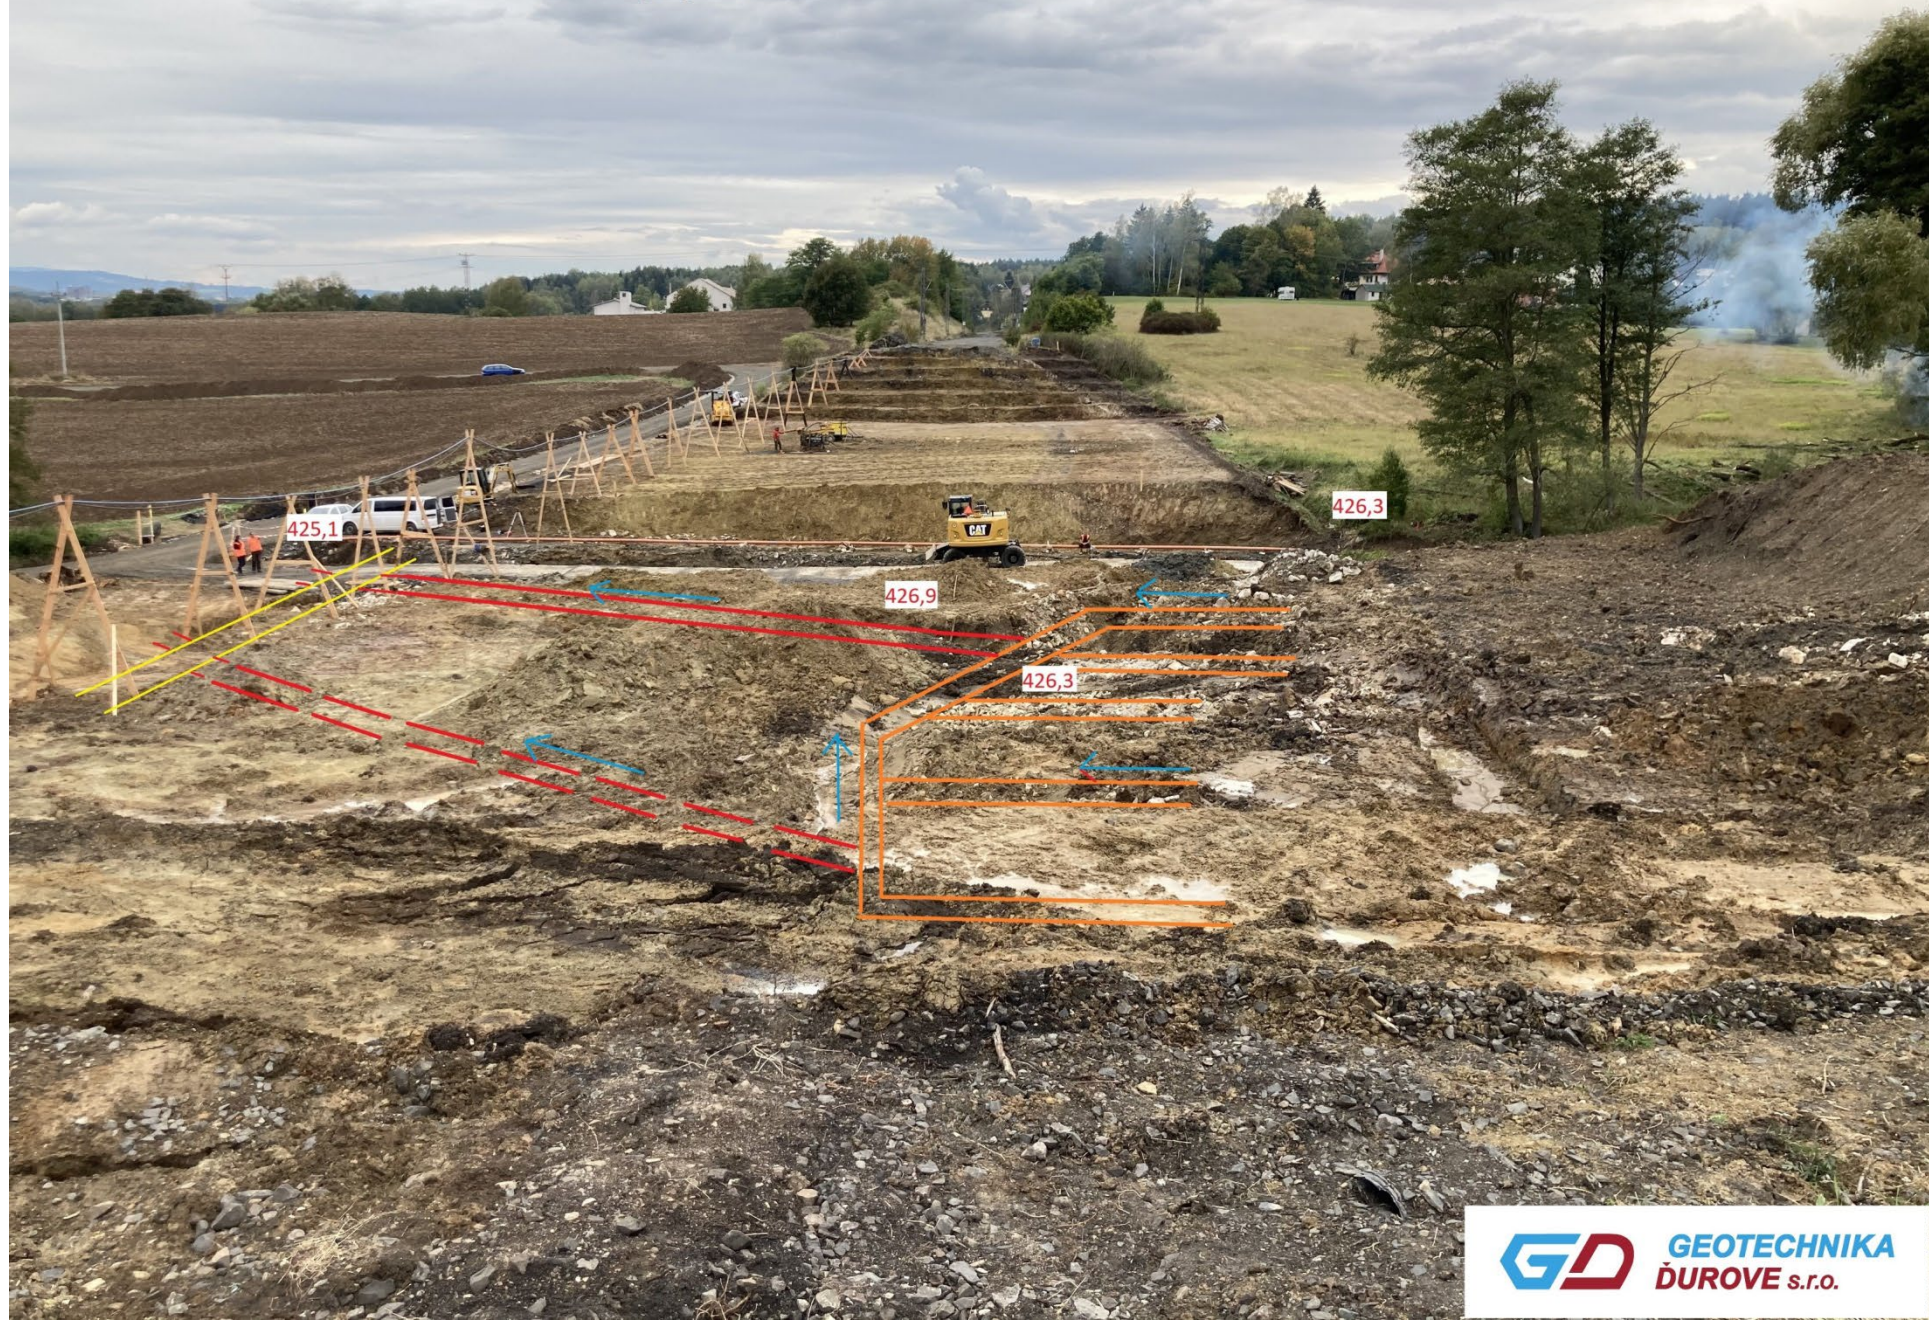
Smyková plocha jak z  
učebnice

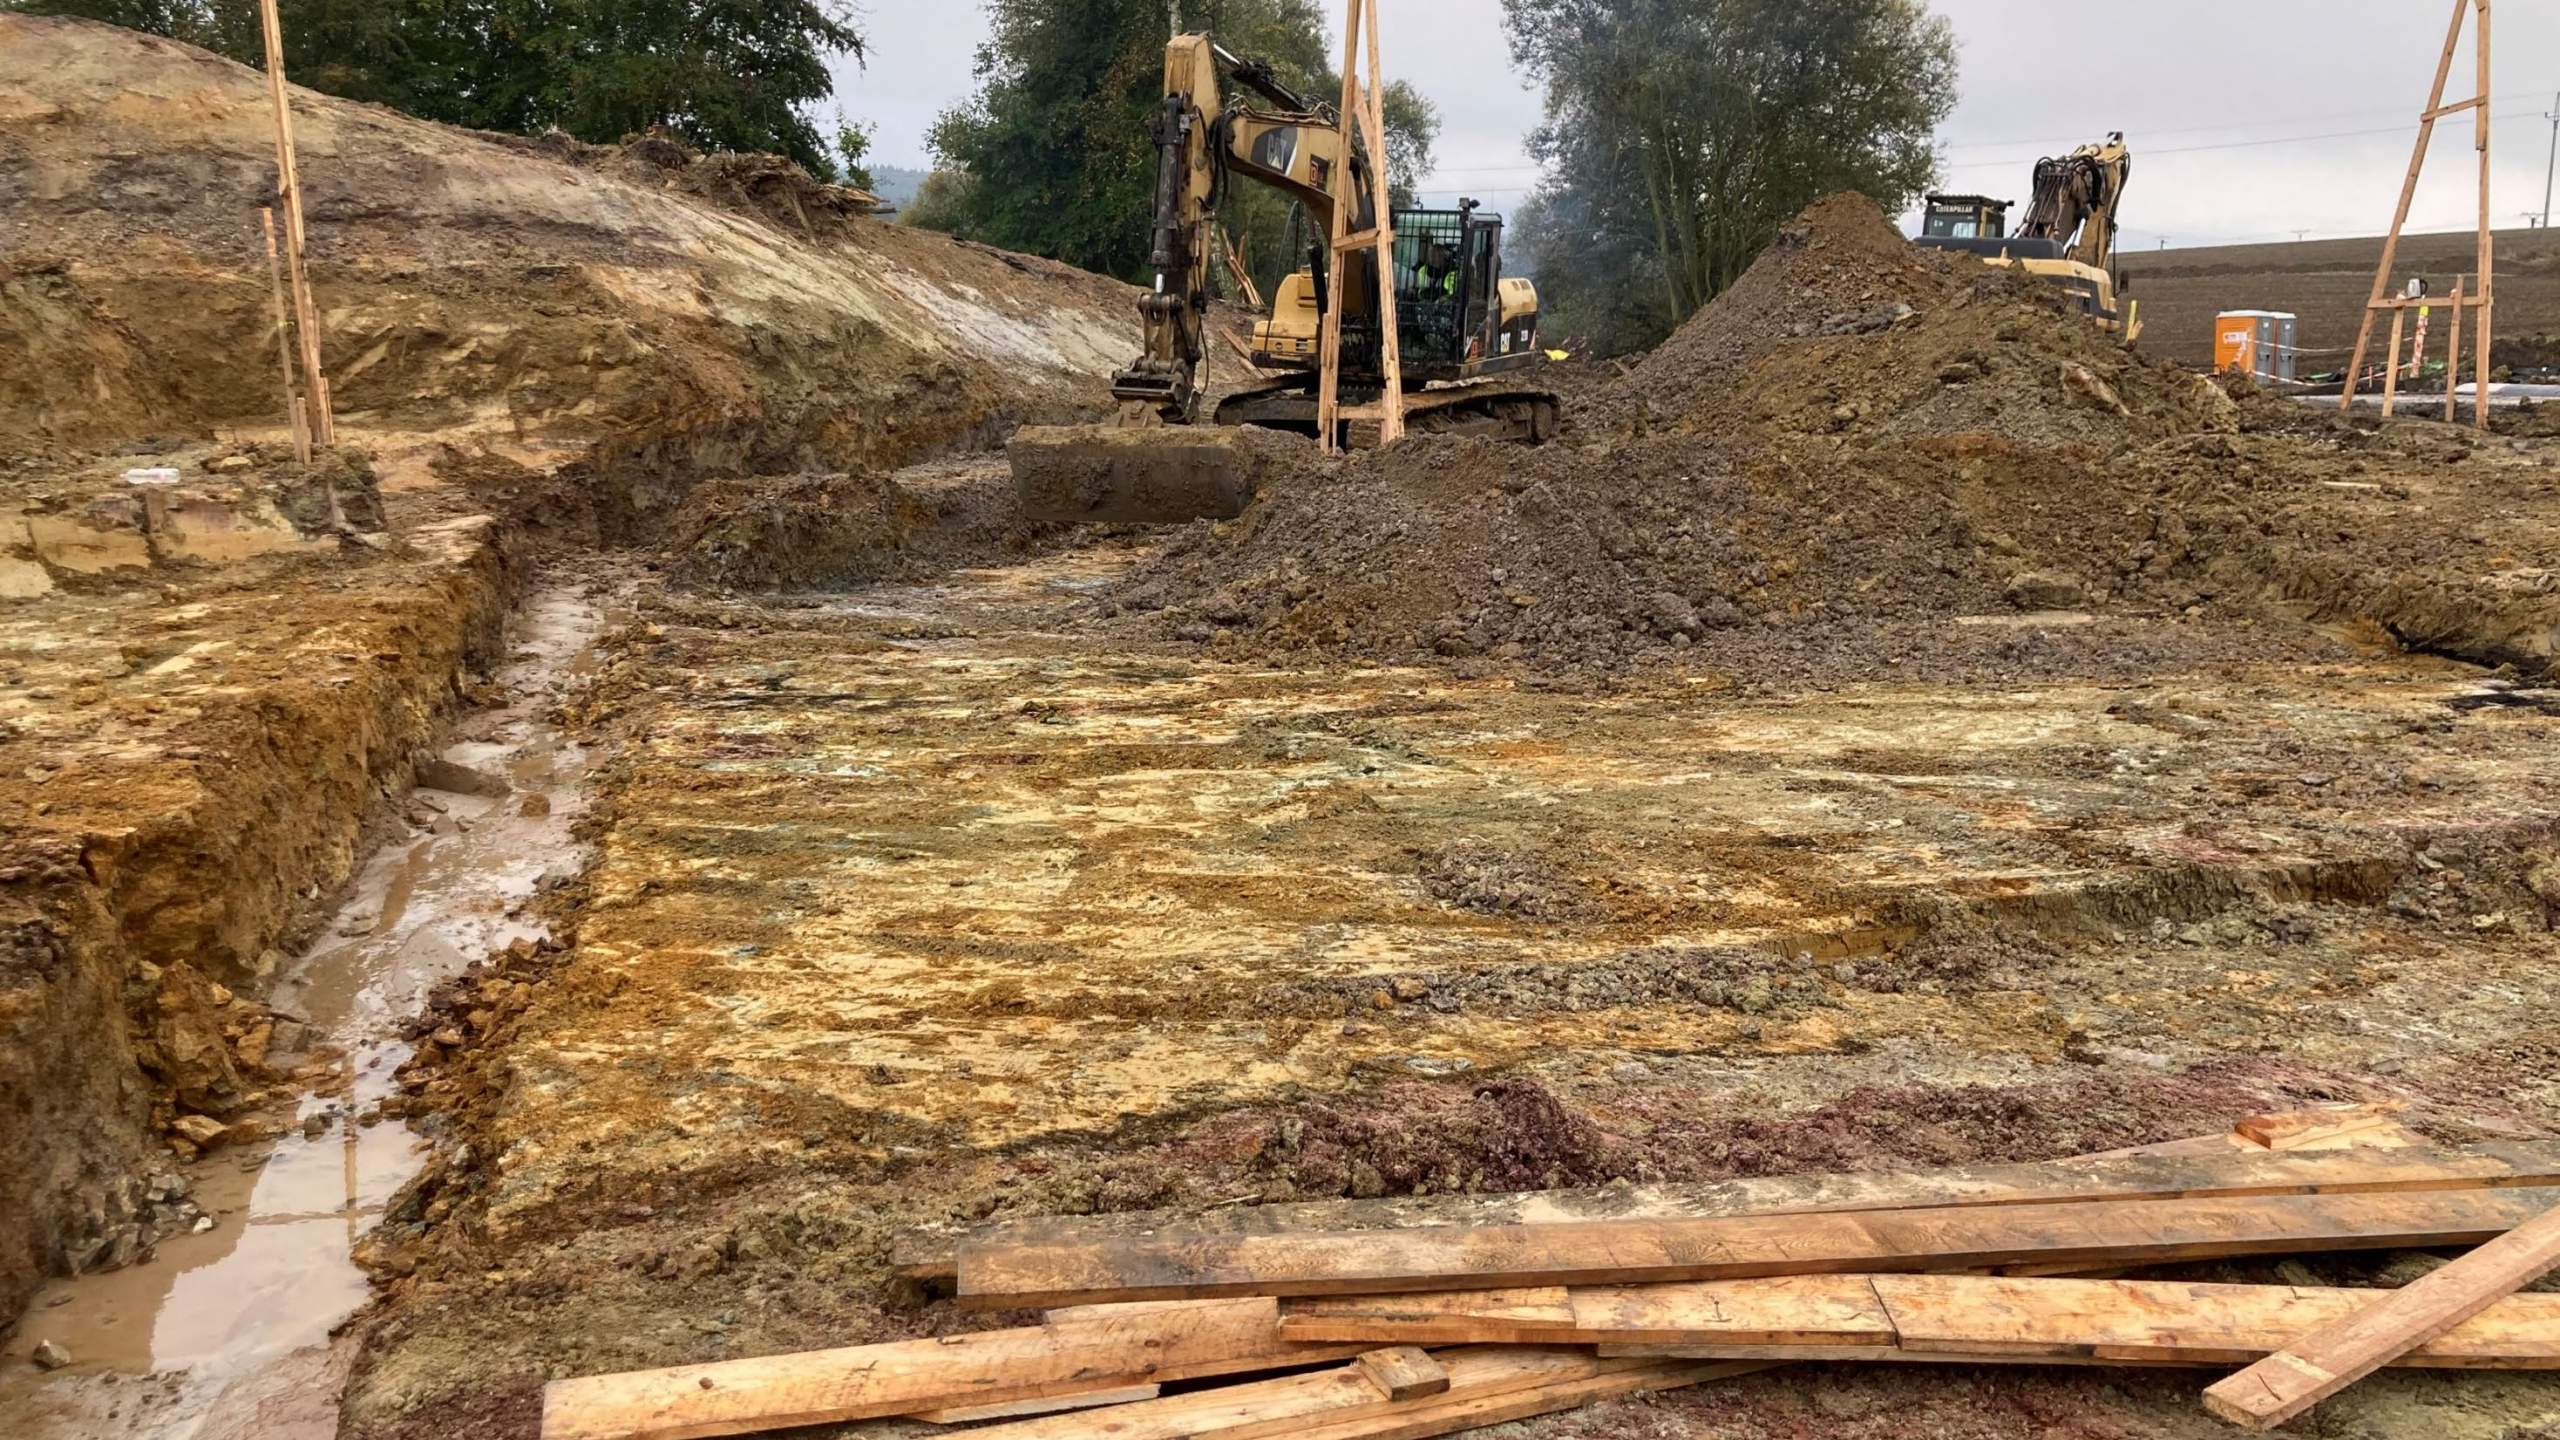
Detailní pohled na kontakt násep/zářez na pozadí  
místně příslušných IG podmínek

těleso intruzivního vulkanitu

uhelné polohy

tektonická porucha

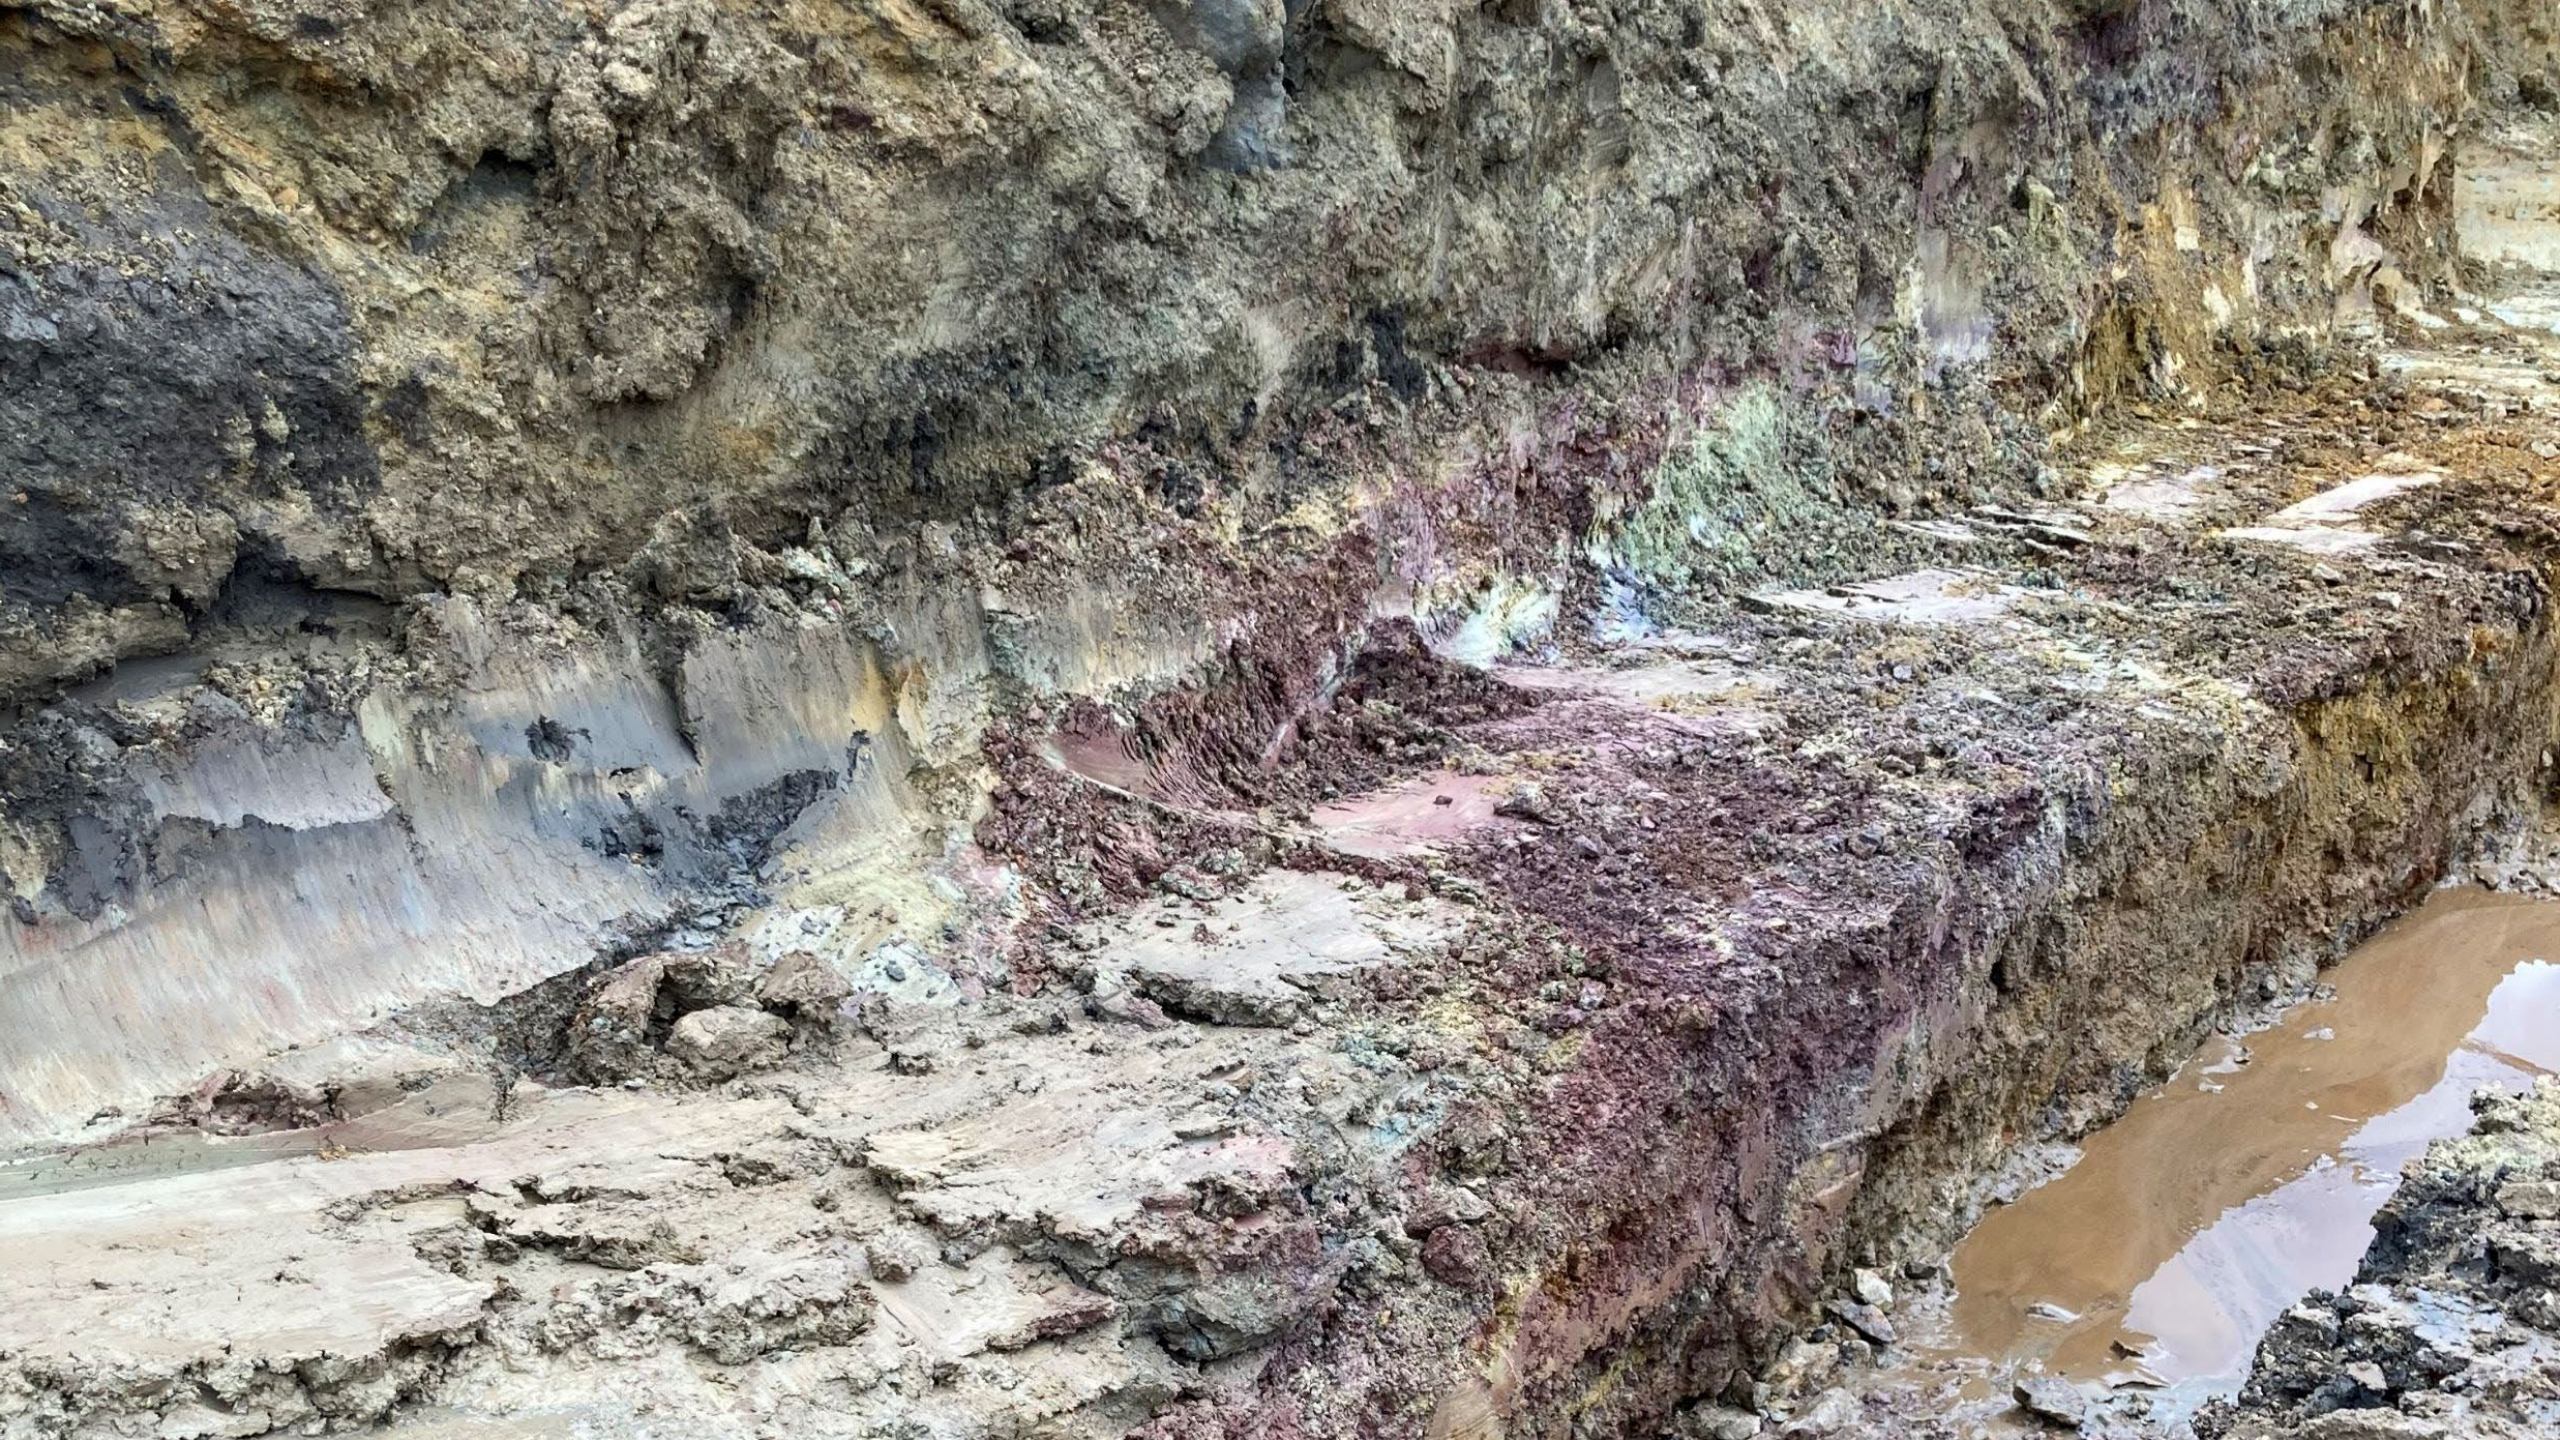
Pohled na úpravu 1: svahového stupně směř Hájek

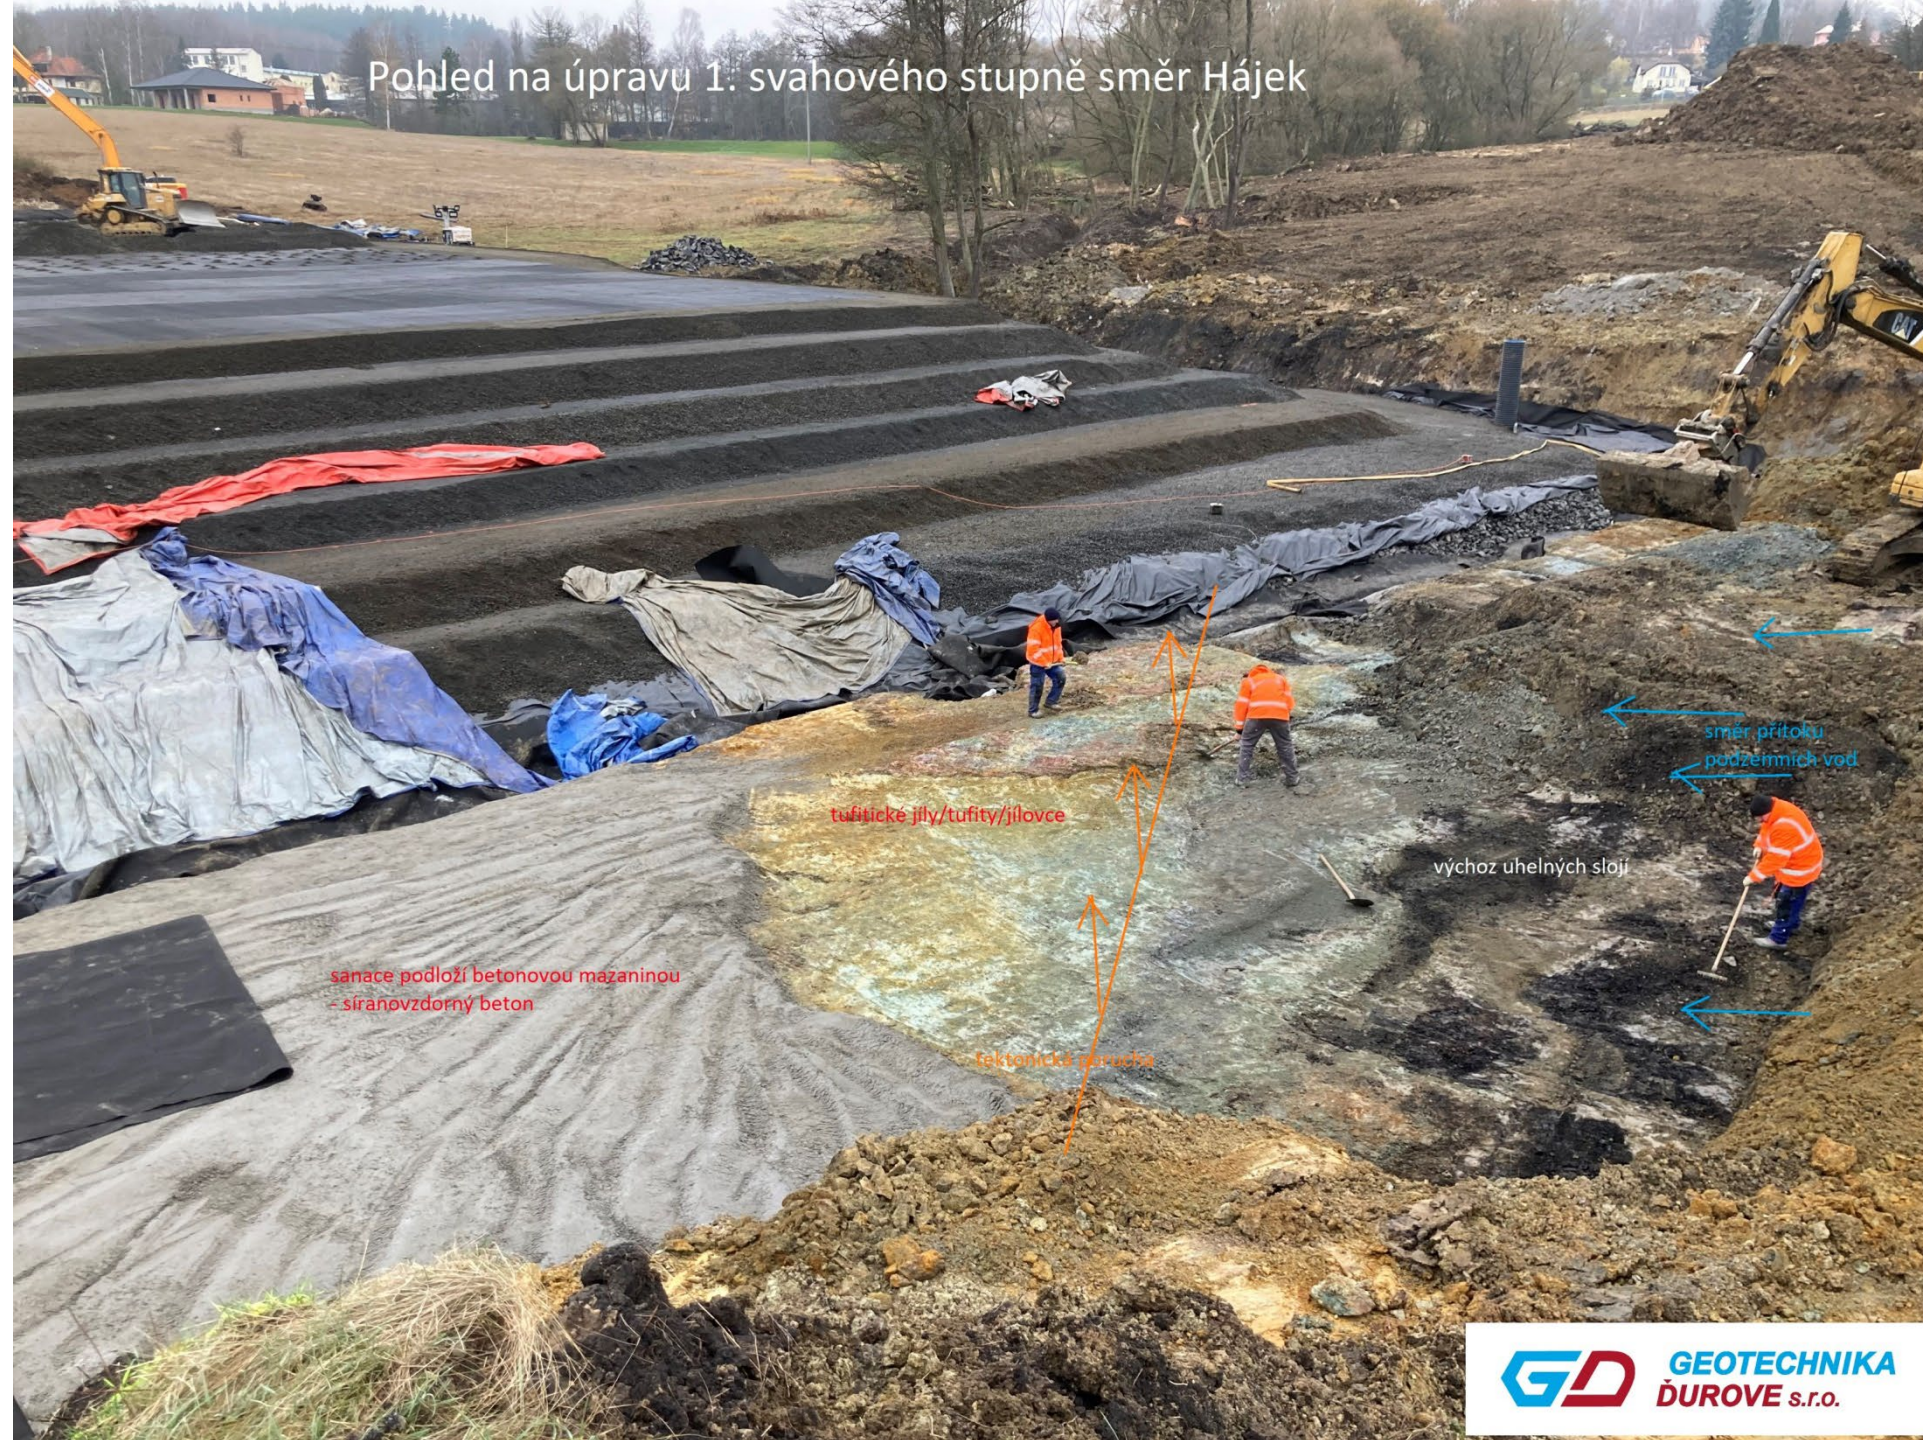
Sanace náspu v místě přechodu do zářezu na pozadí místně  
příslušných IG a HG podmínek

těleso intruzivního vulkanitu

odtrhová hrana sesuvu

tektonická porucha

výrony podzemních vod

uhelné polohy

příčná drenáž v km 178,890

drenážní přepady
