# **Karotáž pro zjištění příčin ovlivnění hladin**

**RNDr.Martin Procházka**

SG Geotechnika a.s.

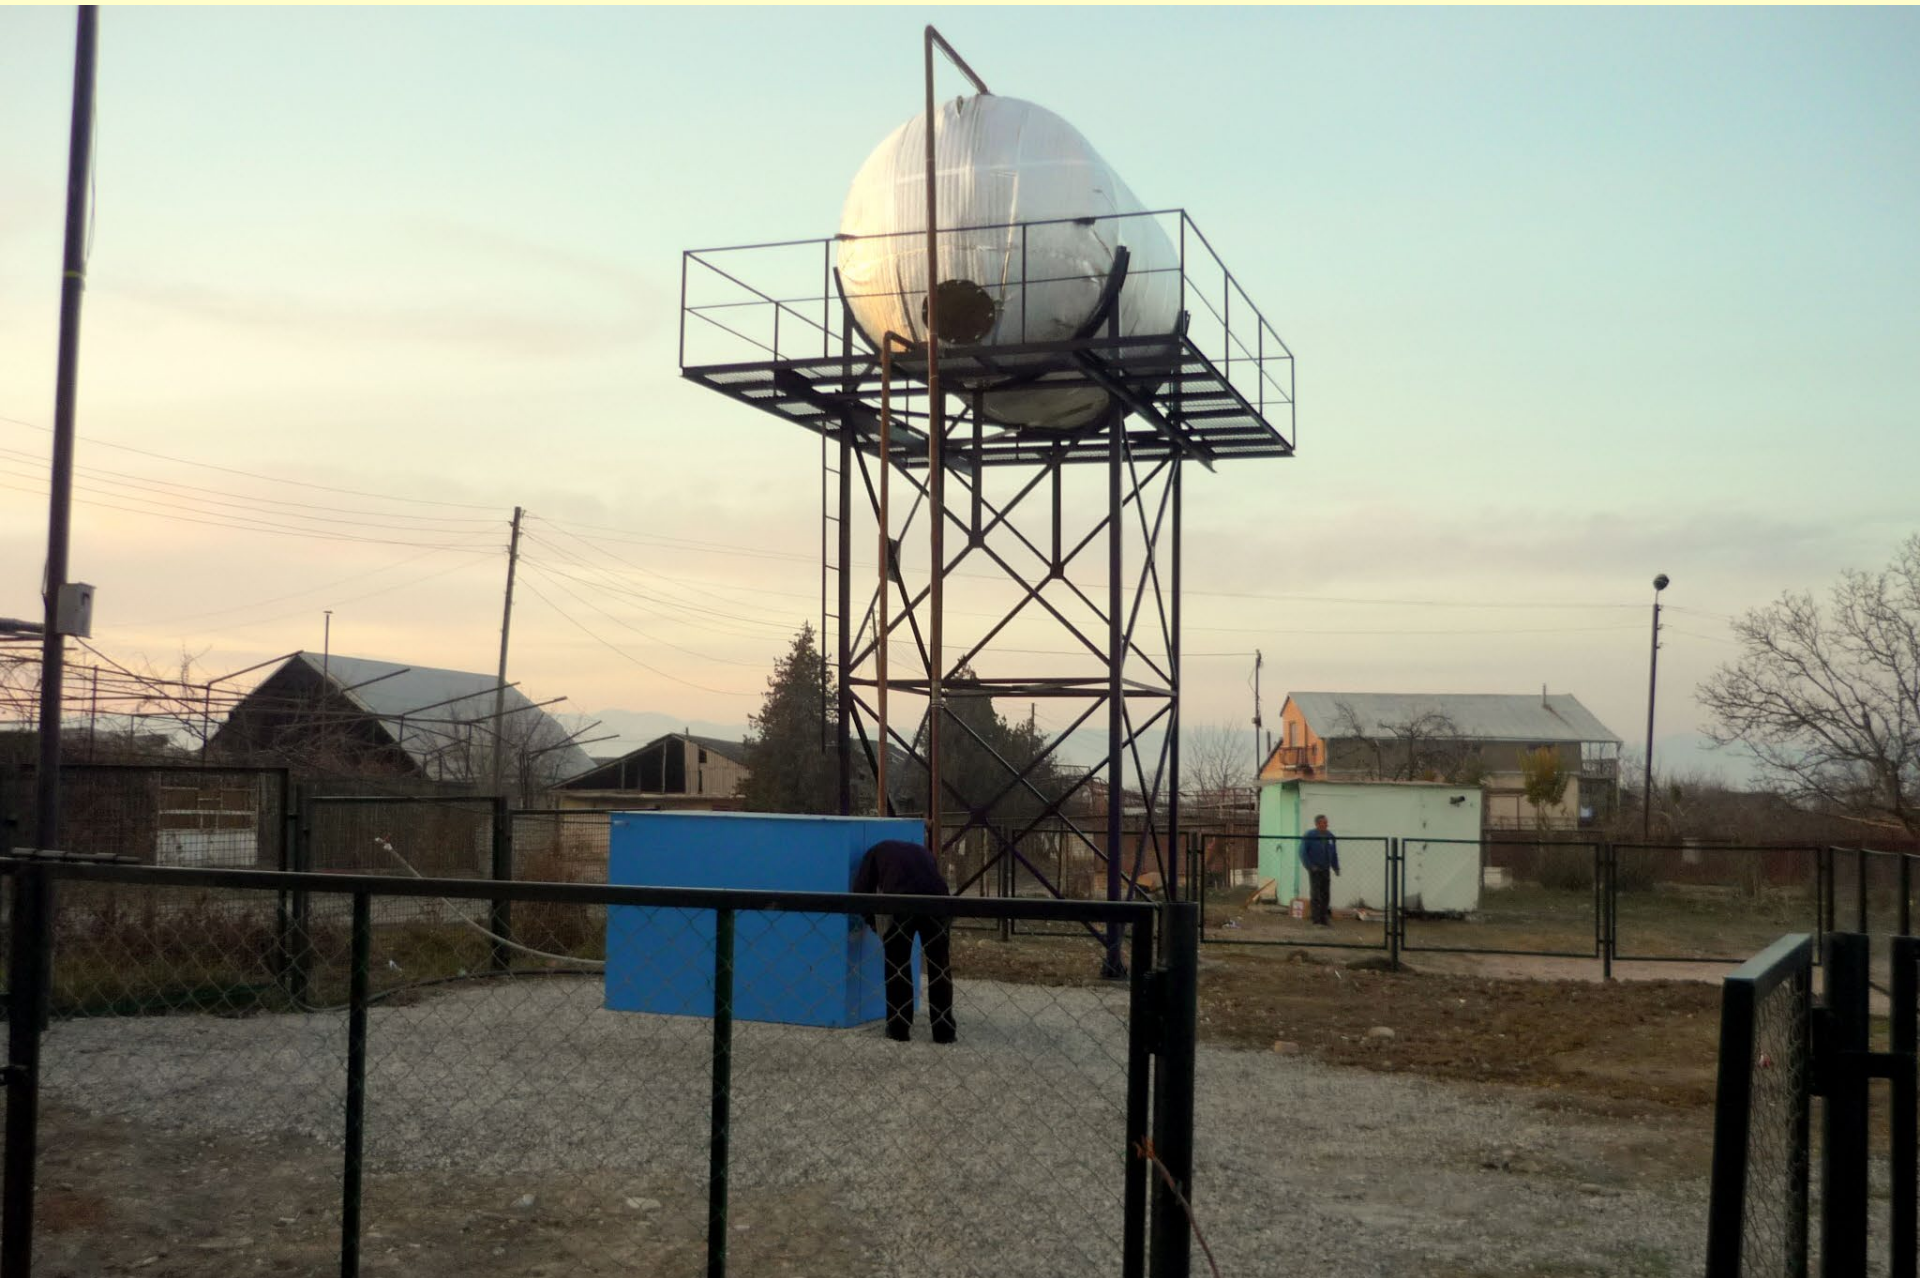
Nevhodně navržený vrt – nulová znalost území, projektant na funkci hydrogeologa

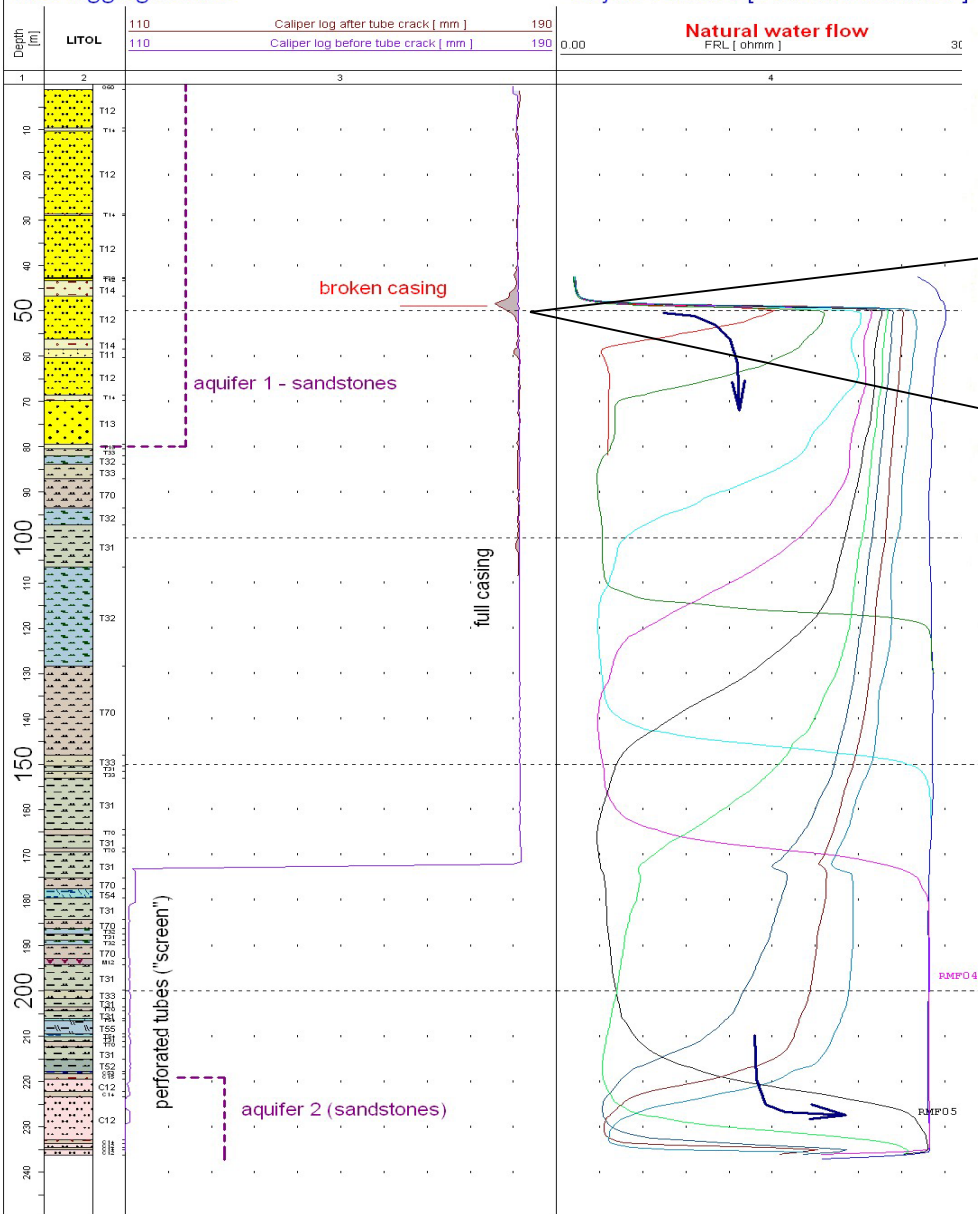
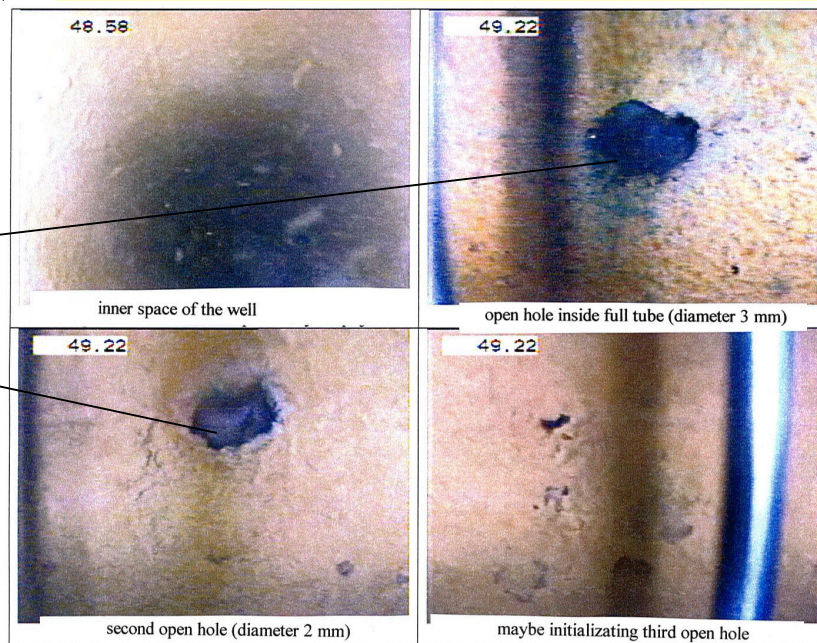
Object : 2H254 [ Ralsko-Ploužnice ]

**Vrt "2H254".** Pomocí metody ředění bylo zjištěno, že voda přitéká z úseku zacementovaných plných pažnic. Voda s tuonského kolektoru přetéká vrtem do cenomanu, pro jehož sledování byl vrt zkonstruován. Podrobnou televizní prohlídkou byly odhaleny tři malé otvory v místě svařovaného pažnicového spoje. Pomocí metody „hustotní karotáž“ a „cement log“ byla odhalena absence cementu v inkriminovaném místě.

**Doporučení:** je nezbytná odborná likvidace vrtu!

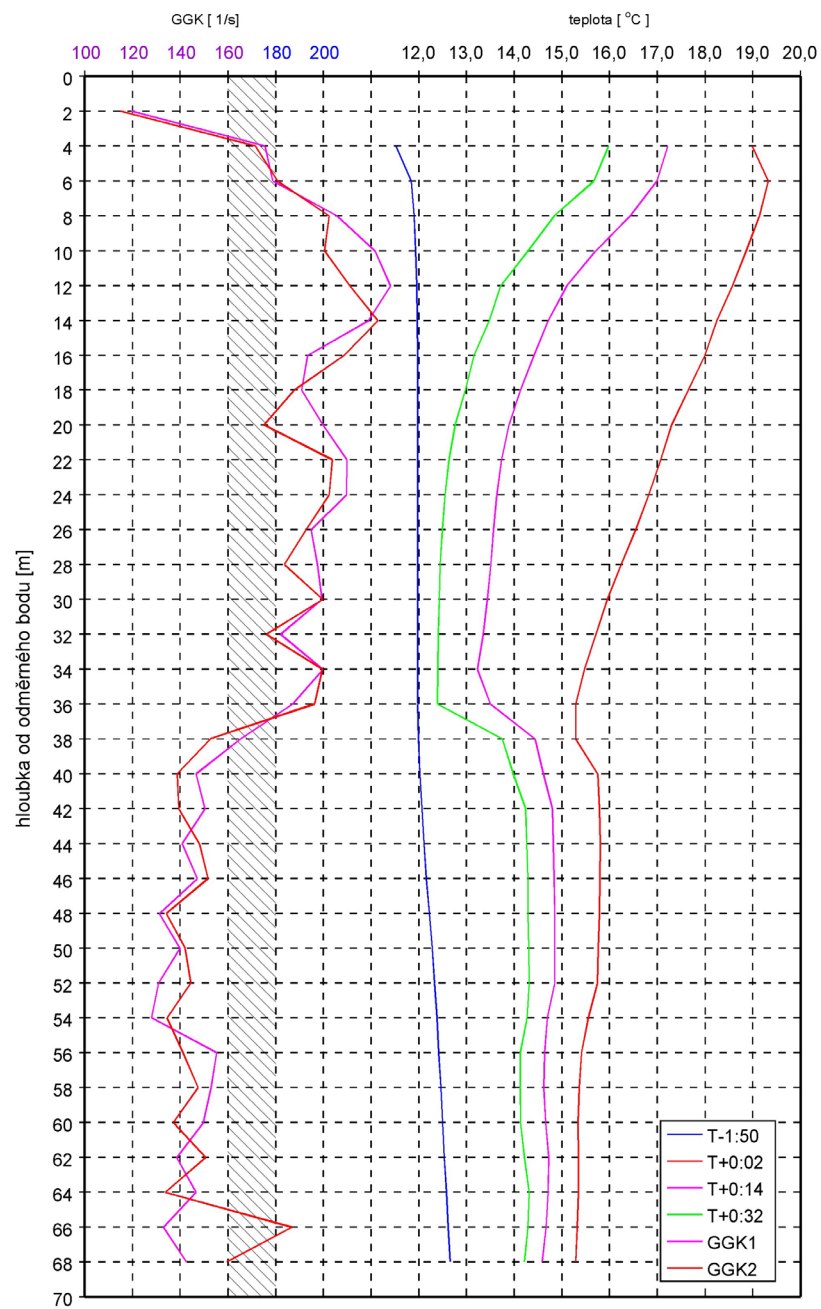
Obr. X: Výsledky orientačního měření injektáže ve vrtu CSN

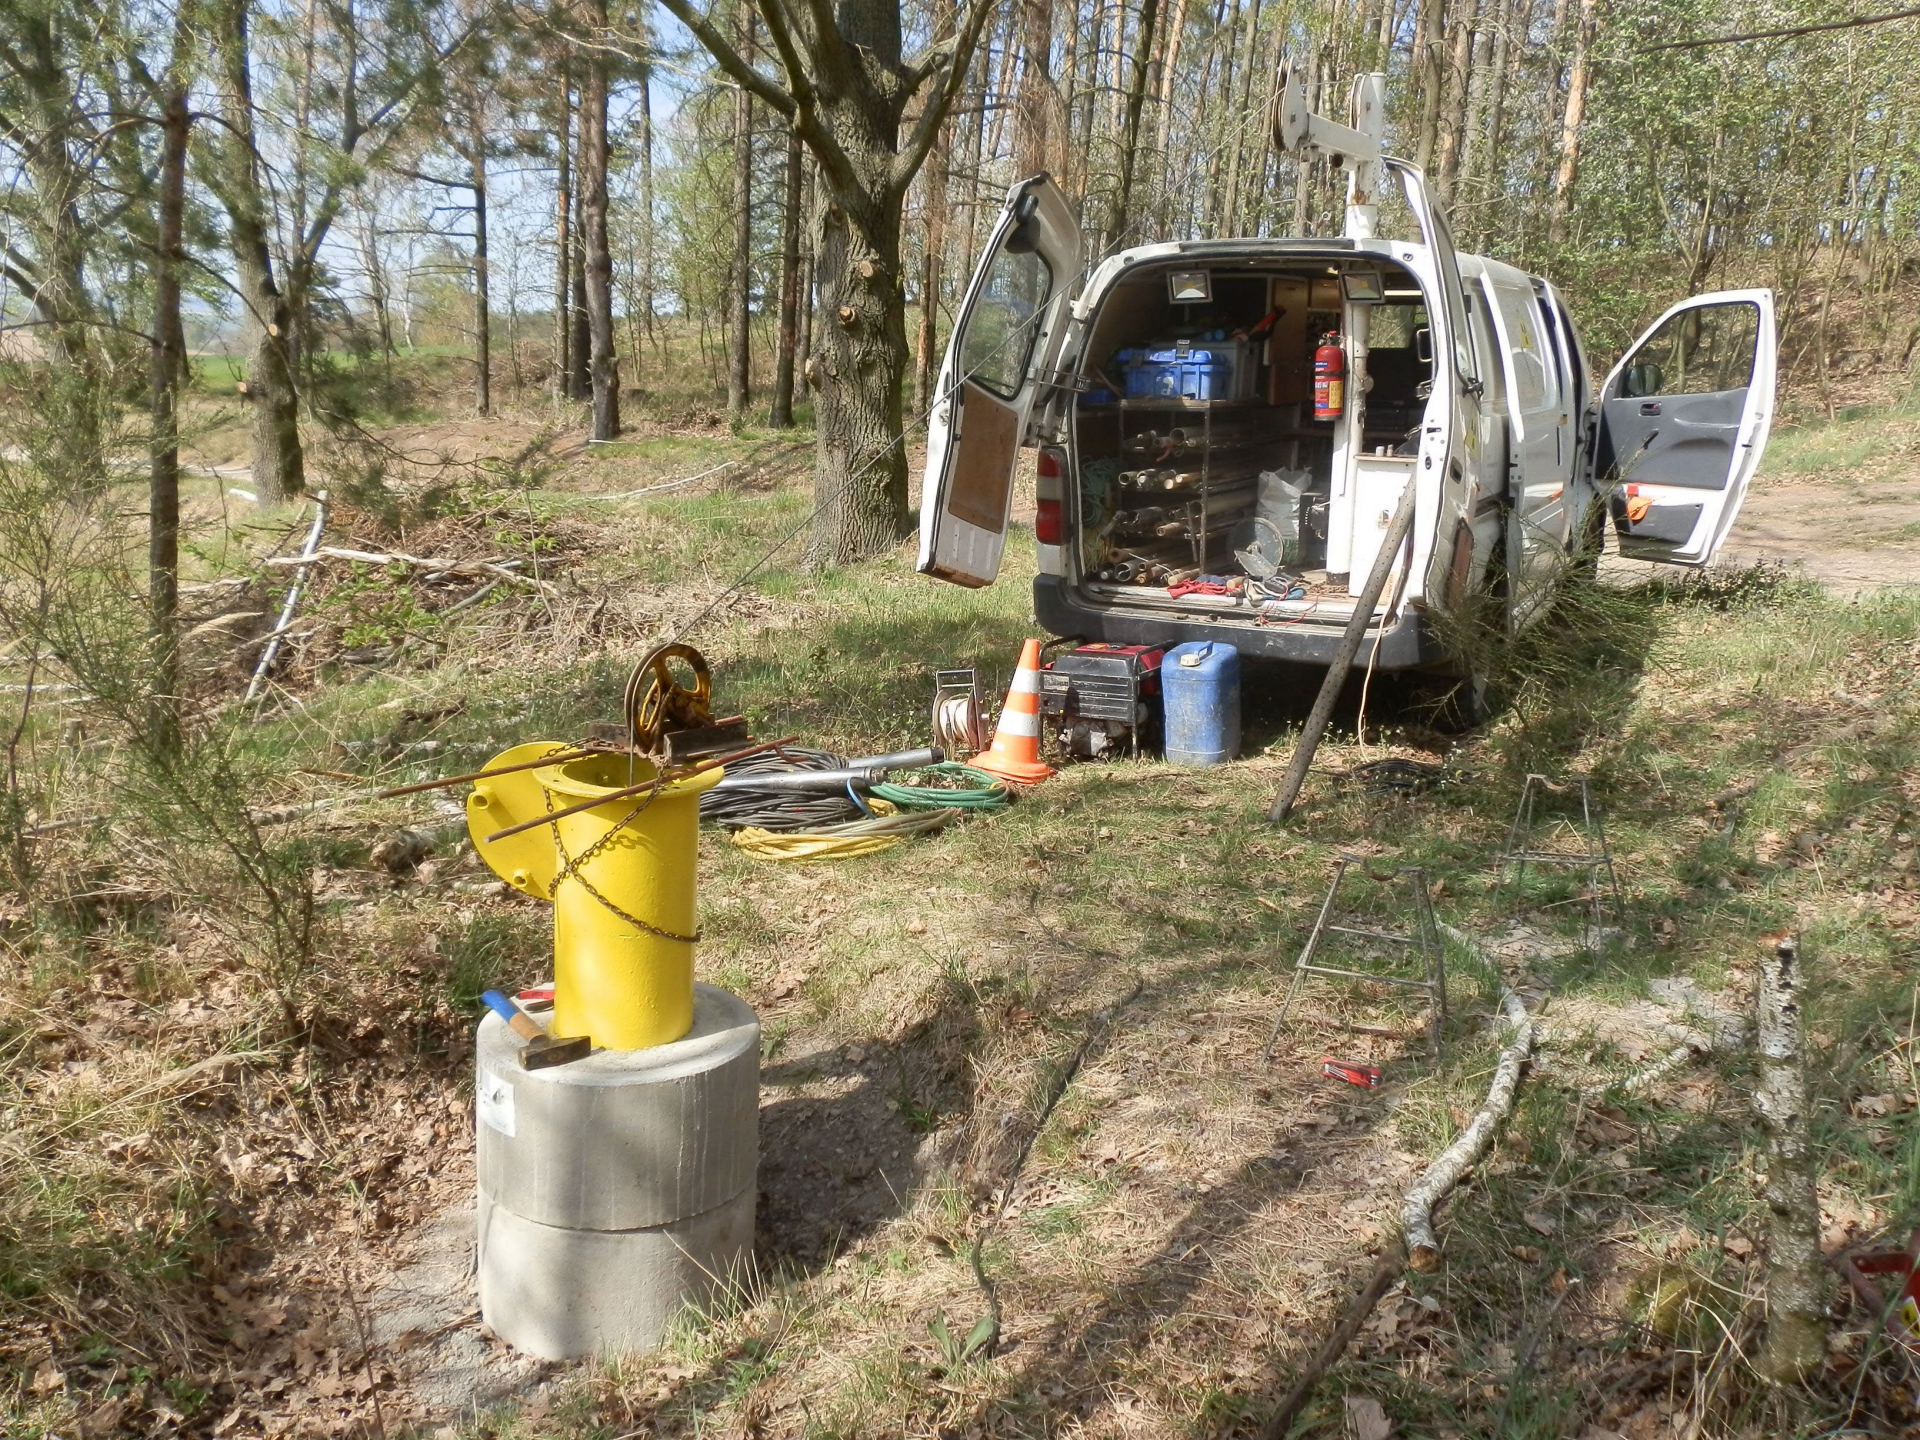
JA-1 Václavice-pískovna

Neuvážené čerpání nad bilanční zásoby vody.

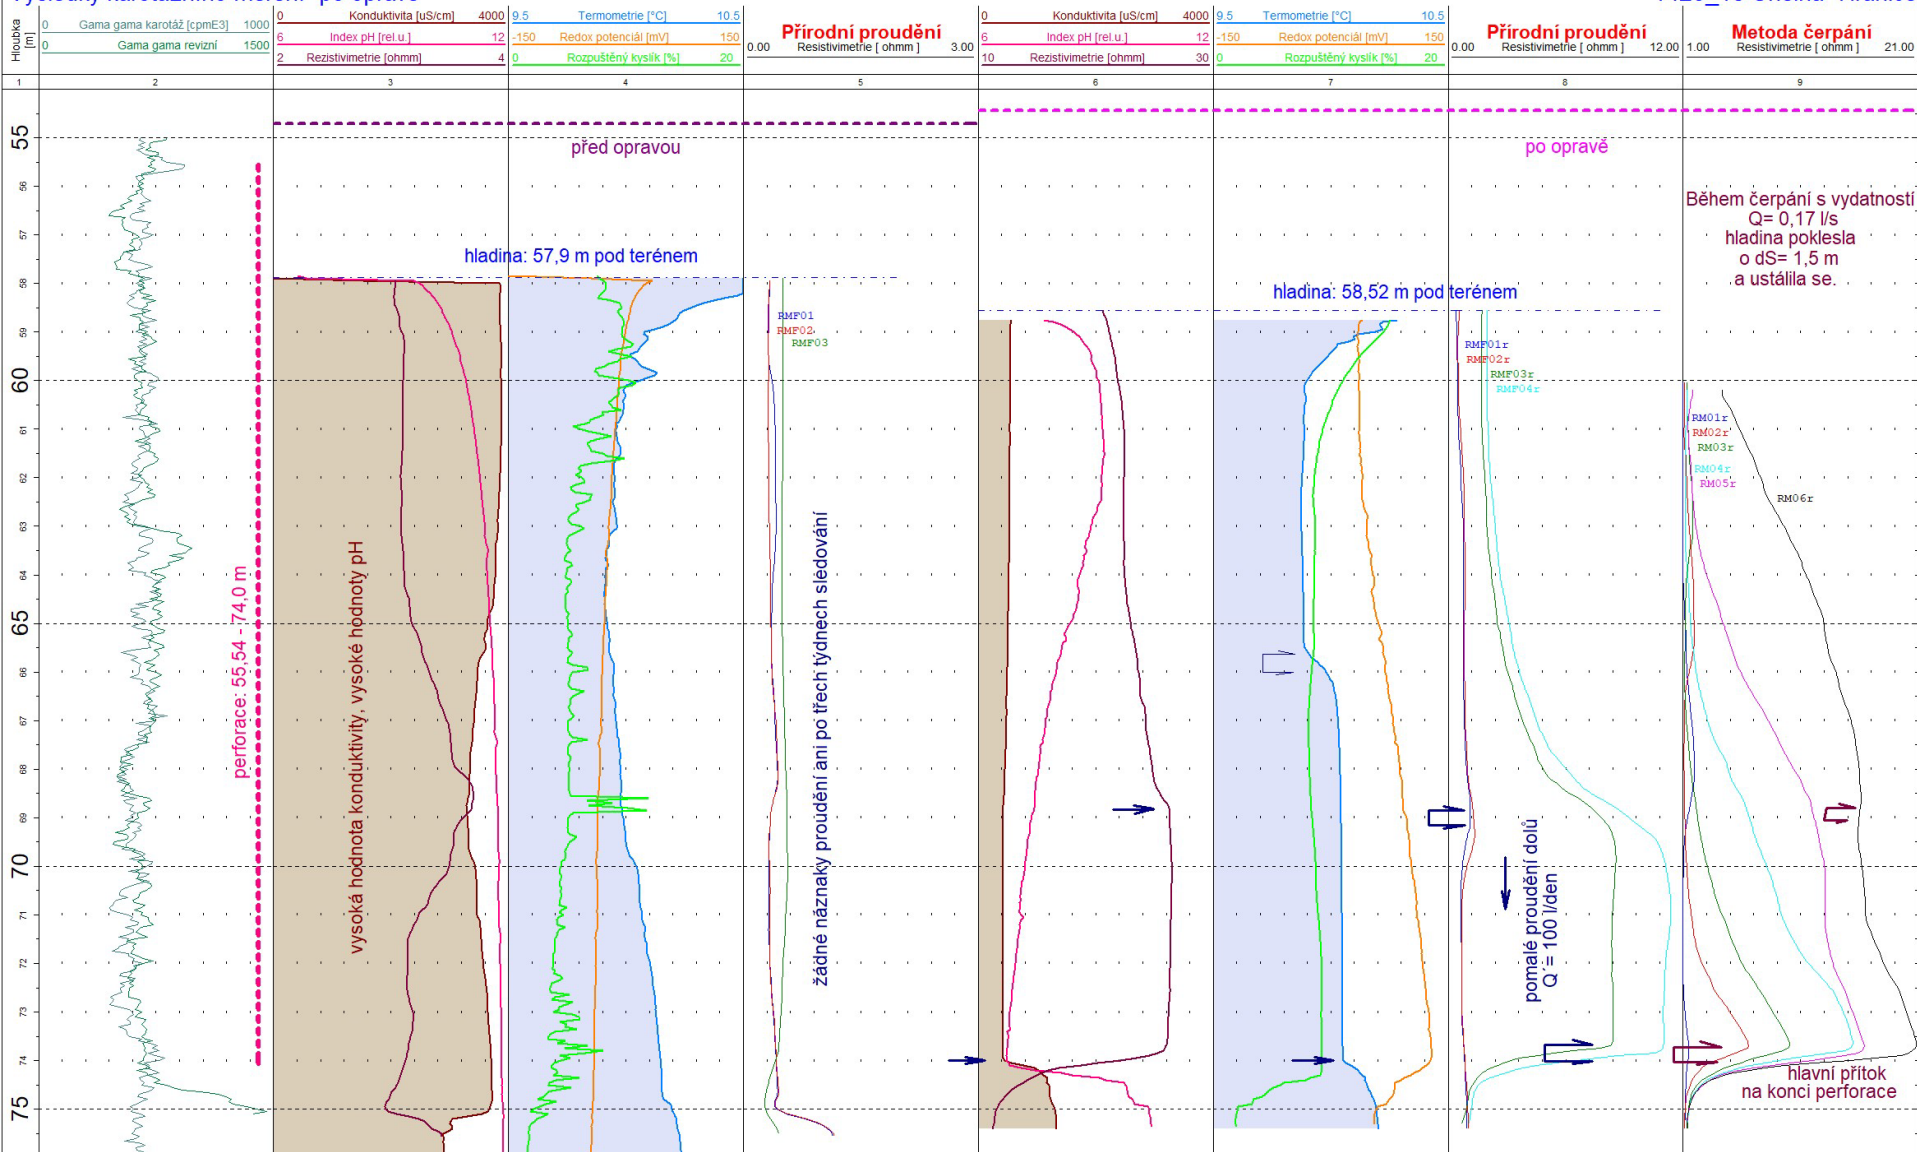
1420\_18 Uhelná -Hranice

## Výsledky karotážního měření - po opravě

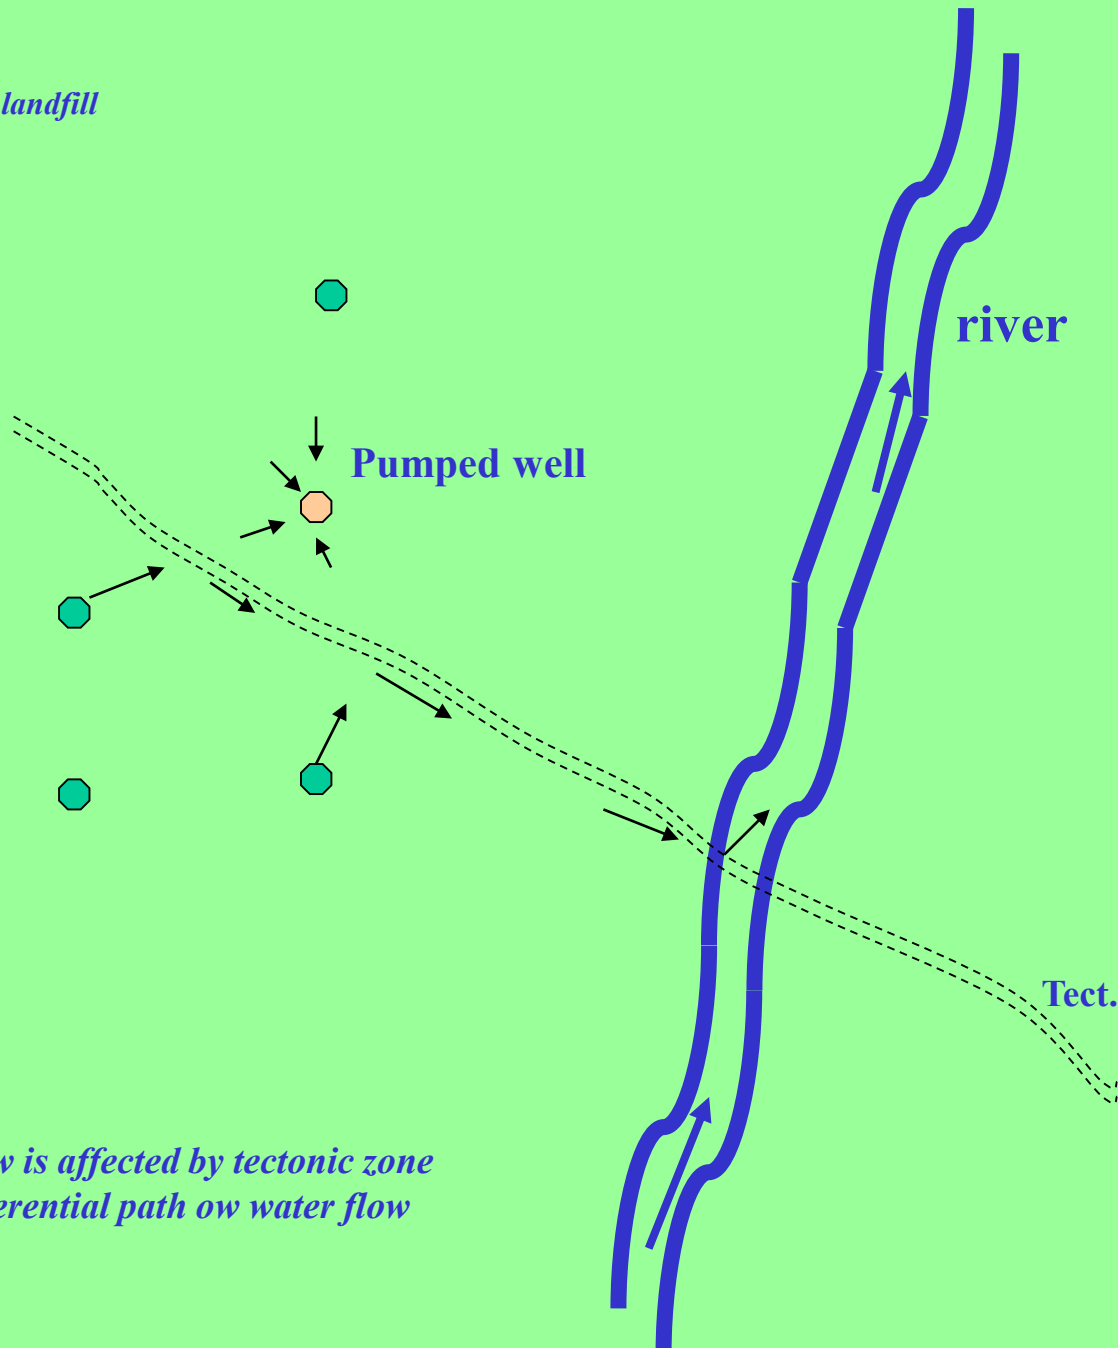
# Site Kassel (Germany) – flow direction - interpretation

*Water flow is affected by tectonic zone  
As a Preferential path ow water flow*
