# GEOTECHNICKÉ ASPEKTY ZALOŽENÍ ESTAKÁDY NA SILNICI I/38 V ÚZEMÍ S HISTORICKOU DŮLNÍ ČINNOSTÍ

## GEOTECHNICAL CHALLENGES IN THE FOUNDATION DESIGN OF AN I/38 ROAD VIADUCT IN A FORMER MINING AREA

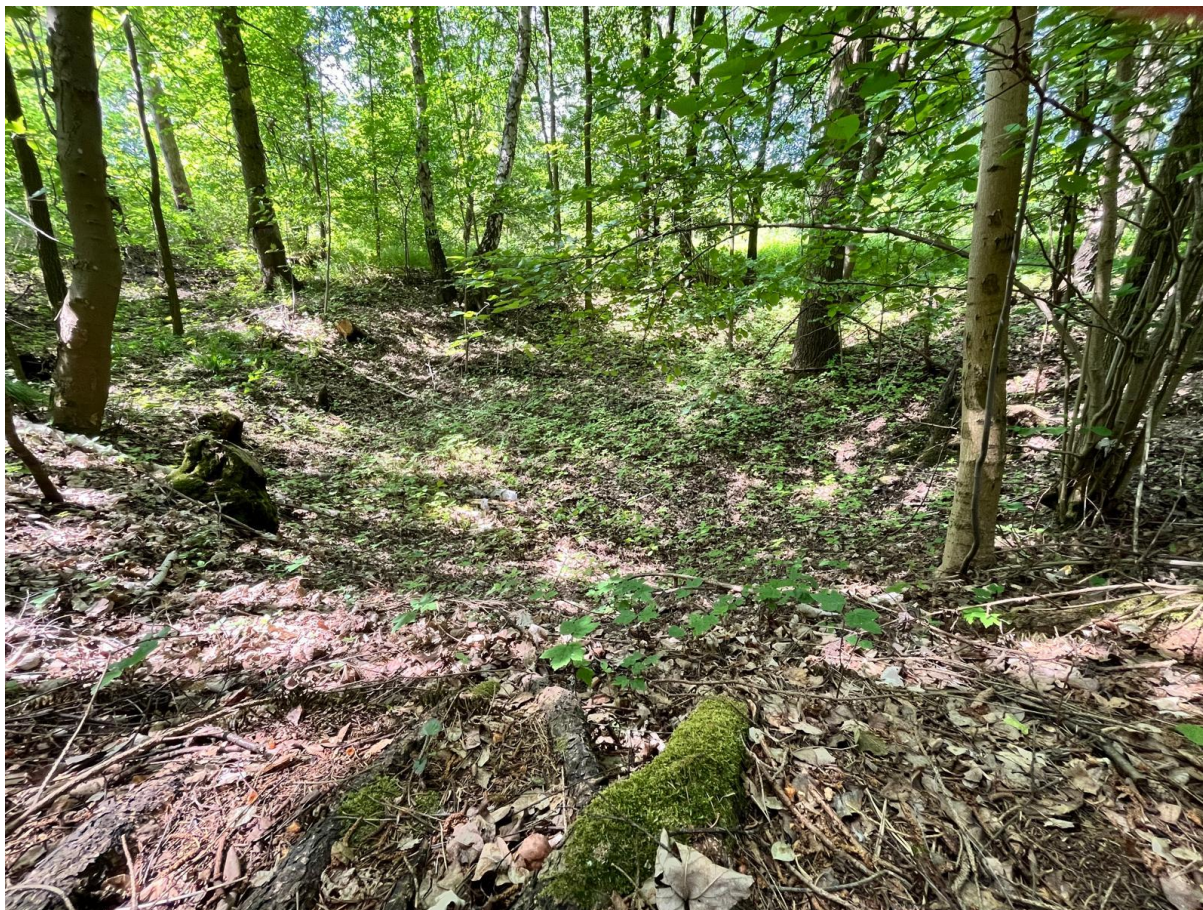
*Obr. 2 Povrchový projev historické důlní činnosti patrný v terénu*

*Fig. 2 Surface evidence of historical mining activity*
