# Porušení silnice rozsáhlým sesuvem u obce El Aserrado v Peru – komplikace v oblasti a jejich řešení

Jan Valenta

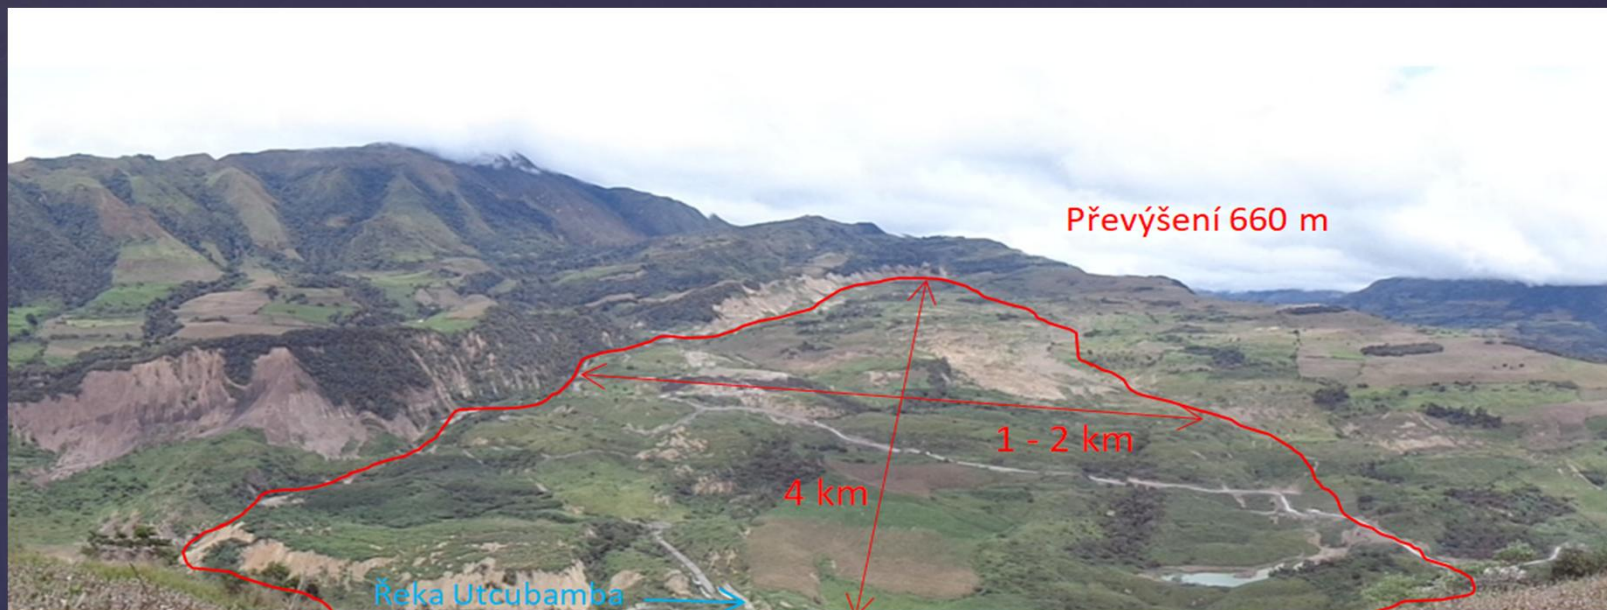
- Původní komunikace vedla podél řeky
- Menší sesuv již v oblasti byl pozorován
- Dne 28.11. 2021 bylo v oblasti zemětřesení o síle 7,5 Richterovy stupnice
- Bylo zničeno 55 domů
- Byla zničena silnice v délce 6 km

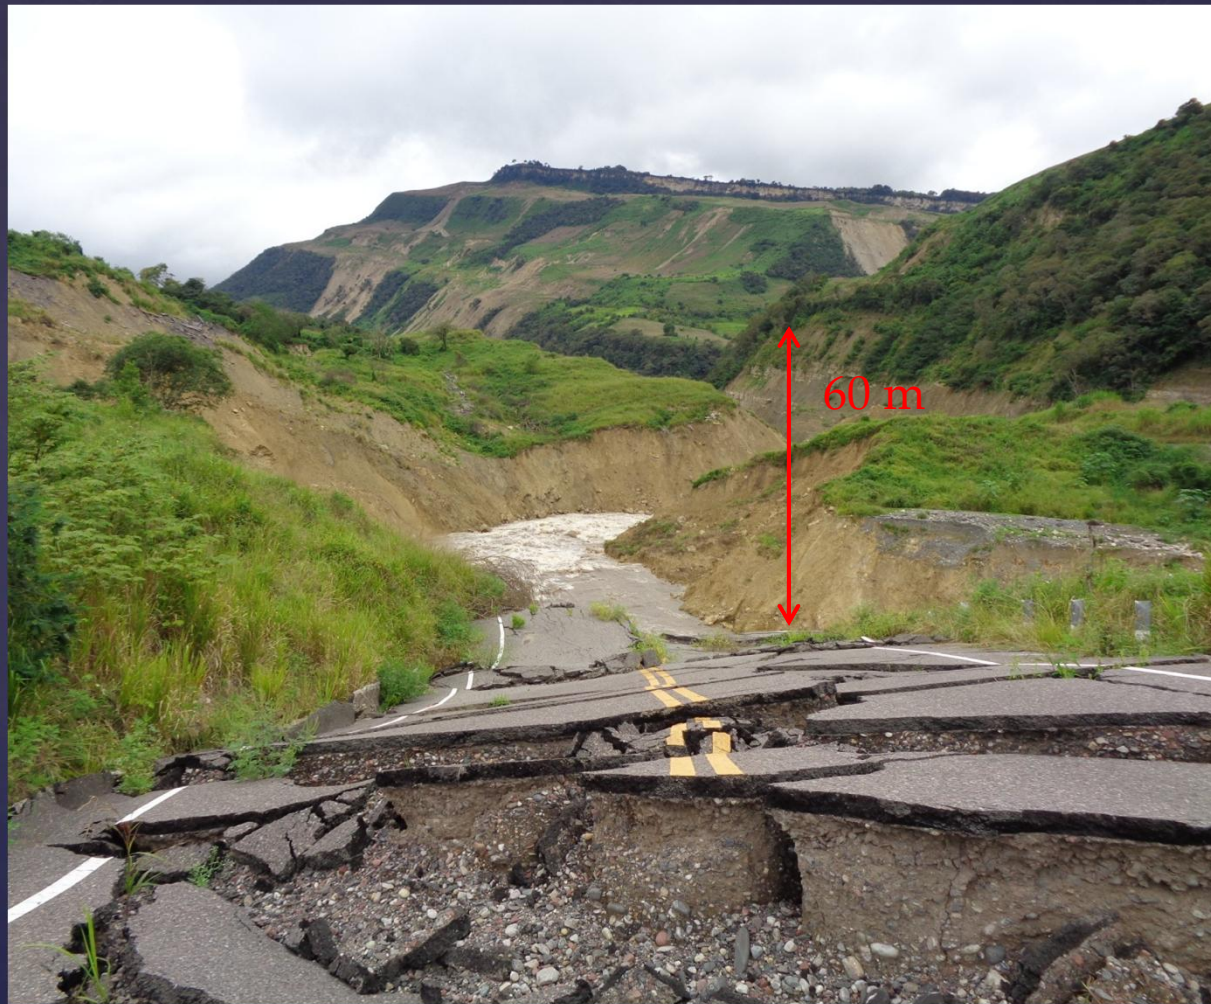
- Sesuv se natlačil na protější stranu údolí
- Došlo k přehrazení údolí
- Nastoupání hladiny o 60 m
- 2. 12. 2021 došlo k přetékání přírodní hráze
- Řeka Utcubamba (délka 250 km)  
Maximální průtok 912 m<sup>3</sup>/s (maximální měřený do té doby byl 420 m<sup>3</sup>/s)

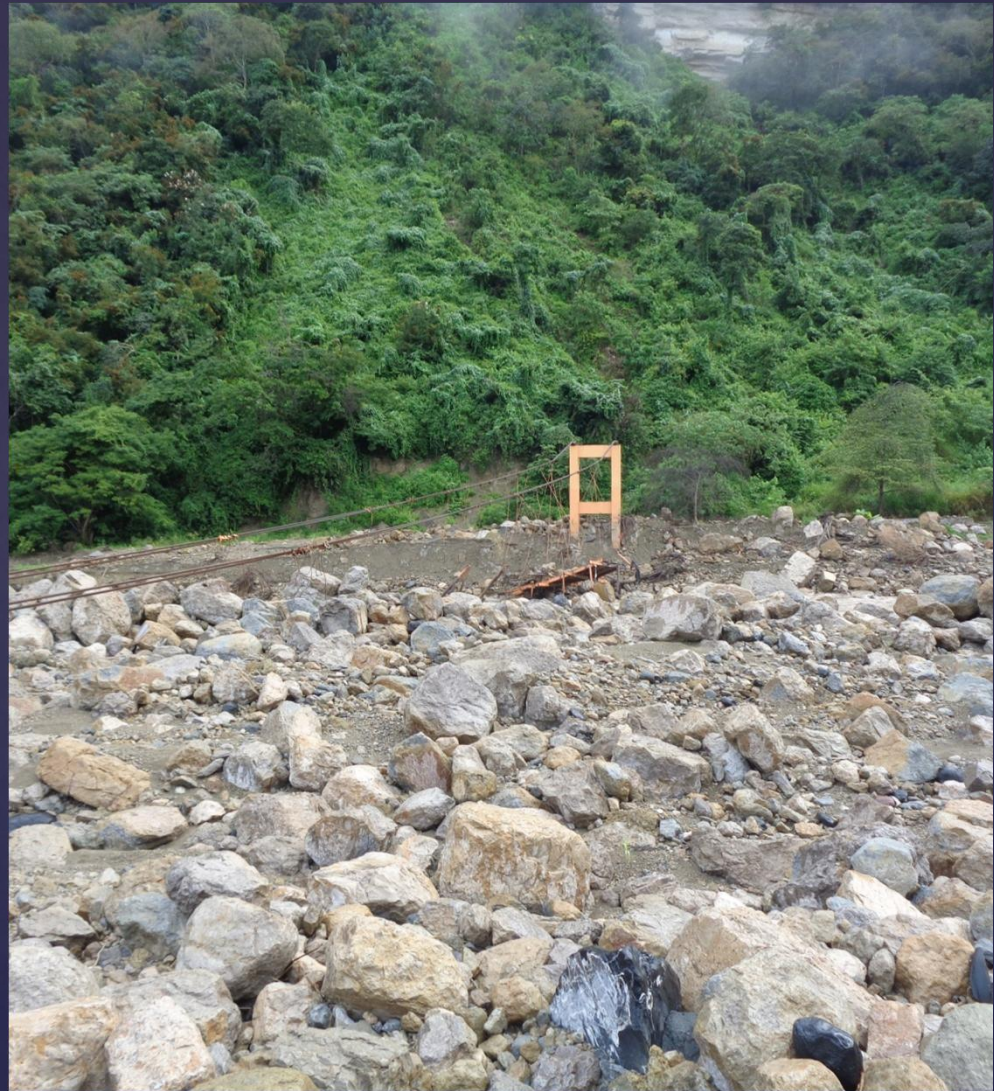
- Vlivem protržení přehrady byly zničeny dva mosty pro pěší
- Zničeno 205 domů
- Porušeny opěry mostů
- Zaplaveno 80 hektarů zemědělské půdy

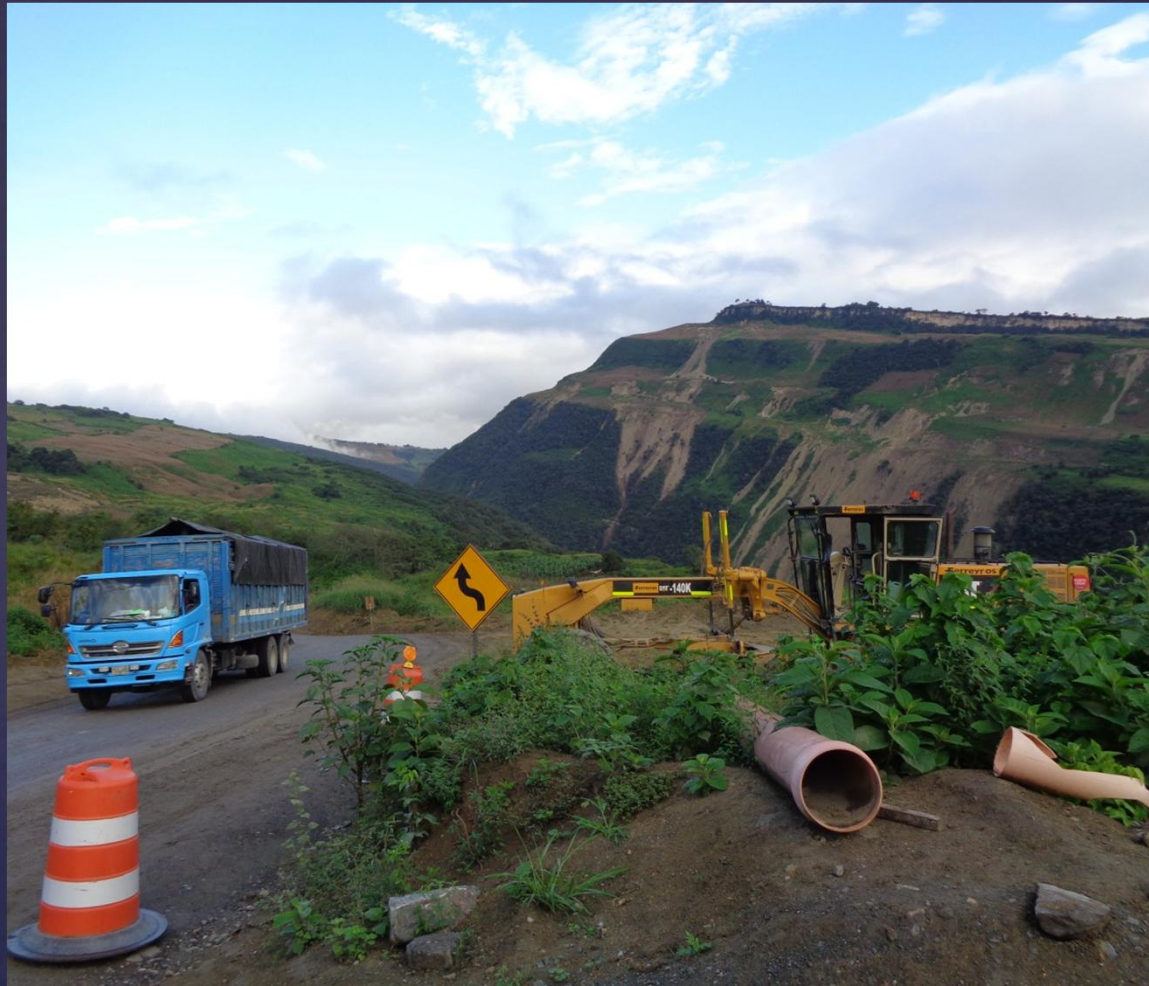
- 24/7 kyvadlový provoz
- Neustále připravená mechanizace k úpravě komunikace a vyprošťování kamiónů
- Dieselaagráty pro osvětlení nočního provozu
- Měření pohybu sesuvu
- Změřený pohyb 5 až 10 cm/týden

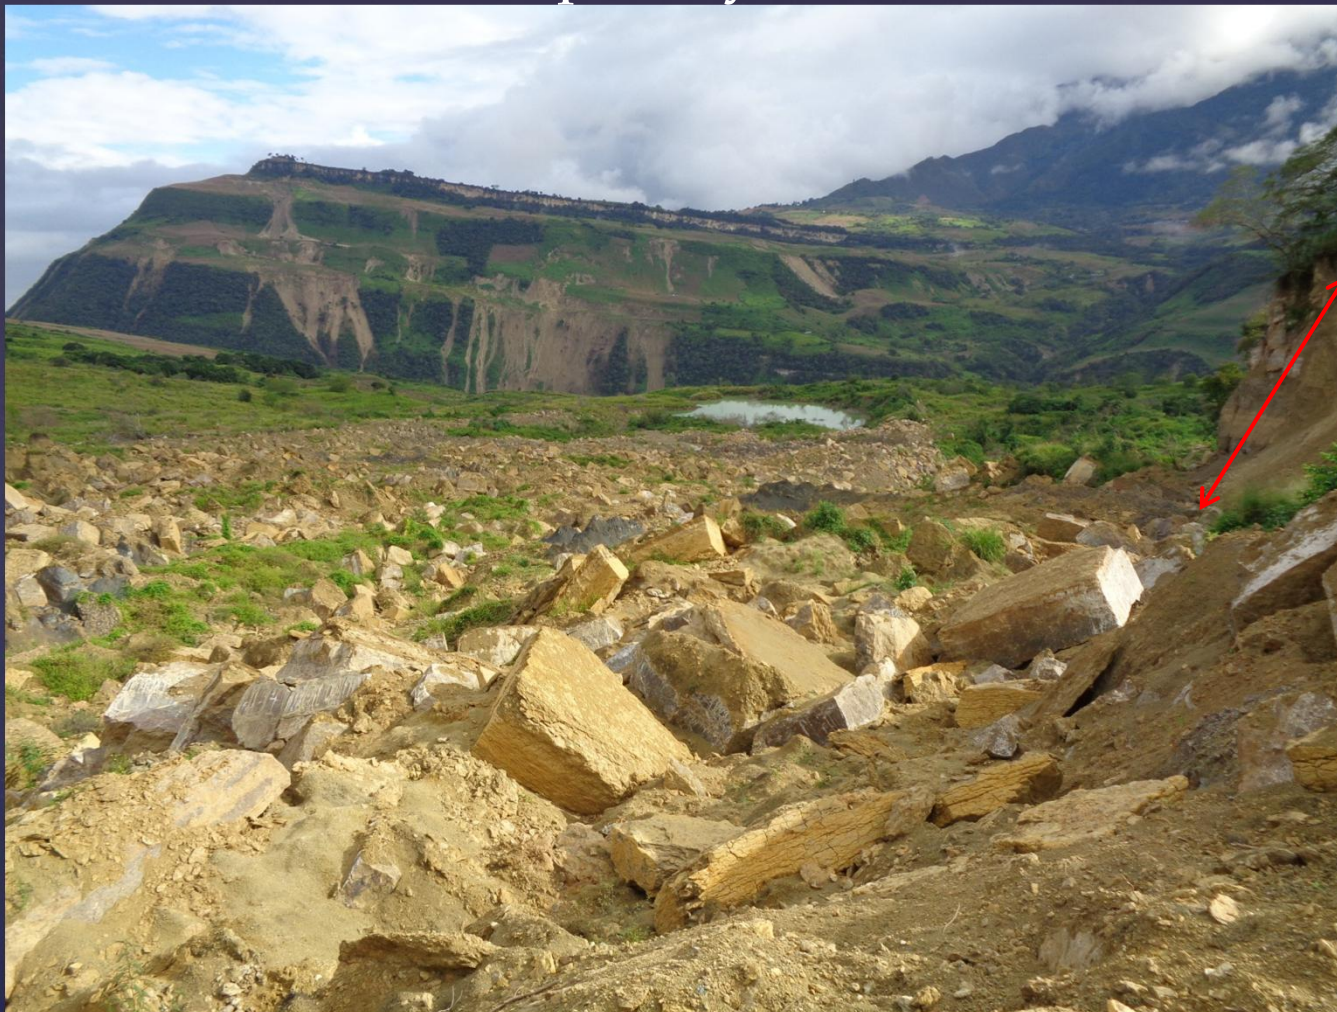
## Charakter sesuvu a příčiny

20 m
