**CZECH  
GEOLOGICAL  
SURVEY**

# **ZDROJE DMR A DMP PRO VÝZKUM SVAHOVÝCH DEFORMACÍ V ČR**

Martin Dostalík\* a Lukáš Janků

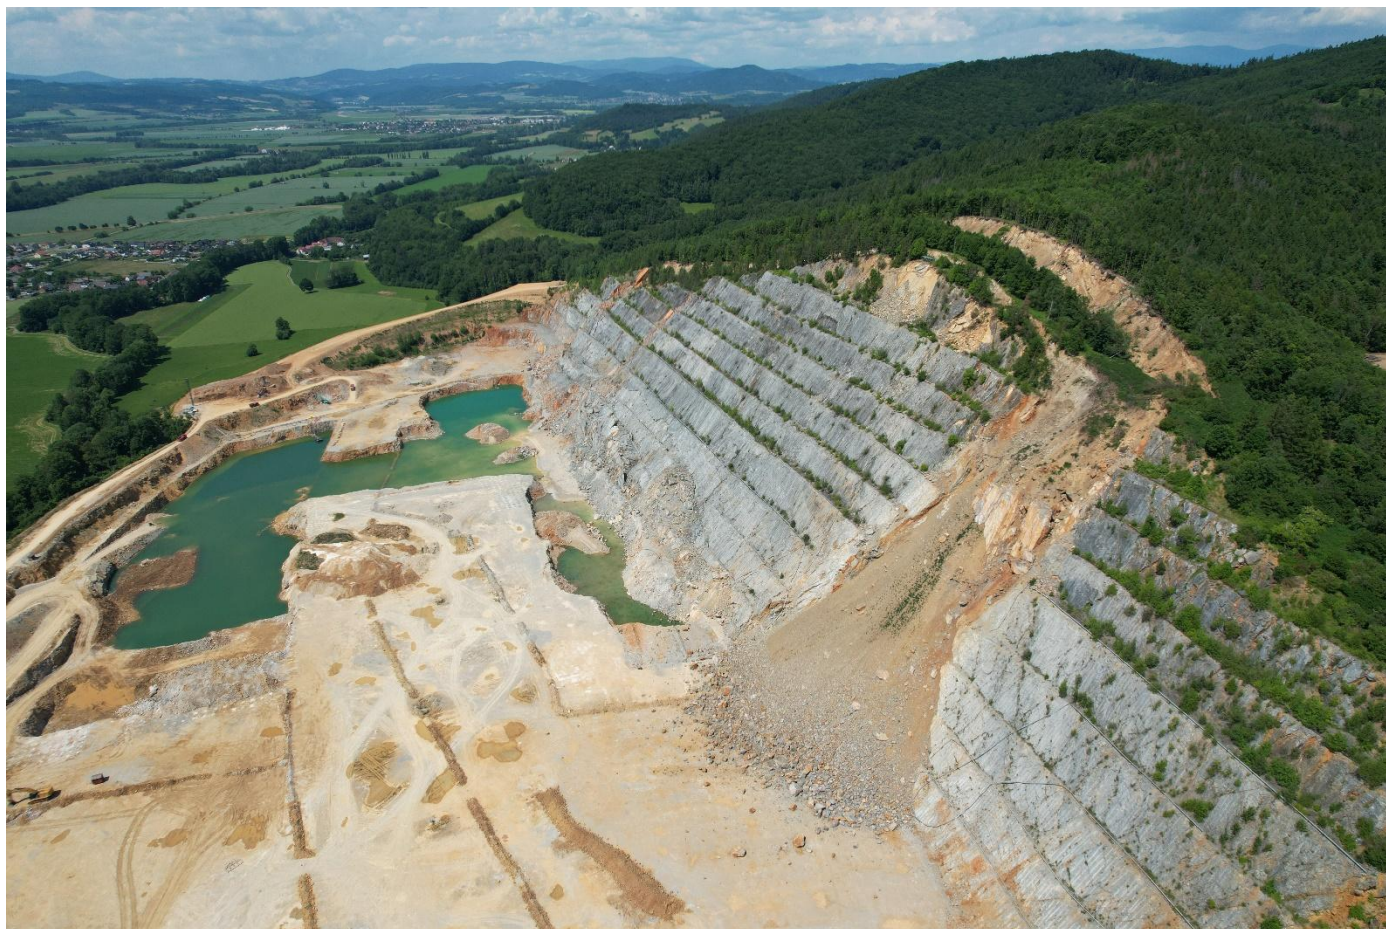
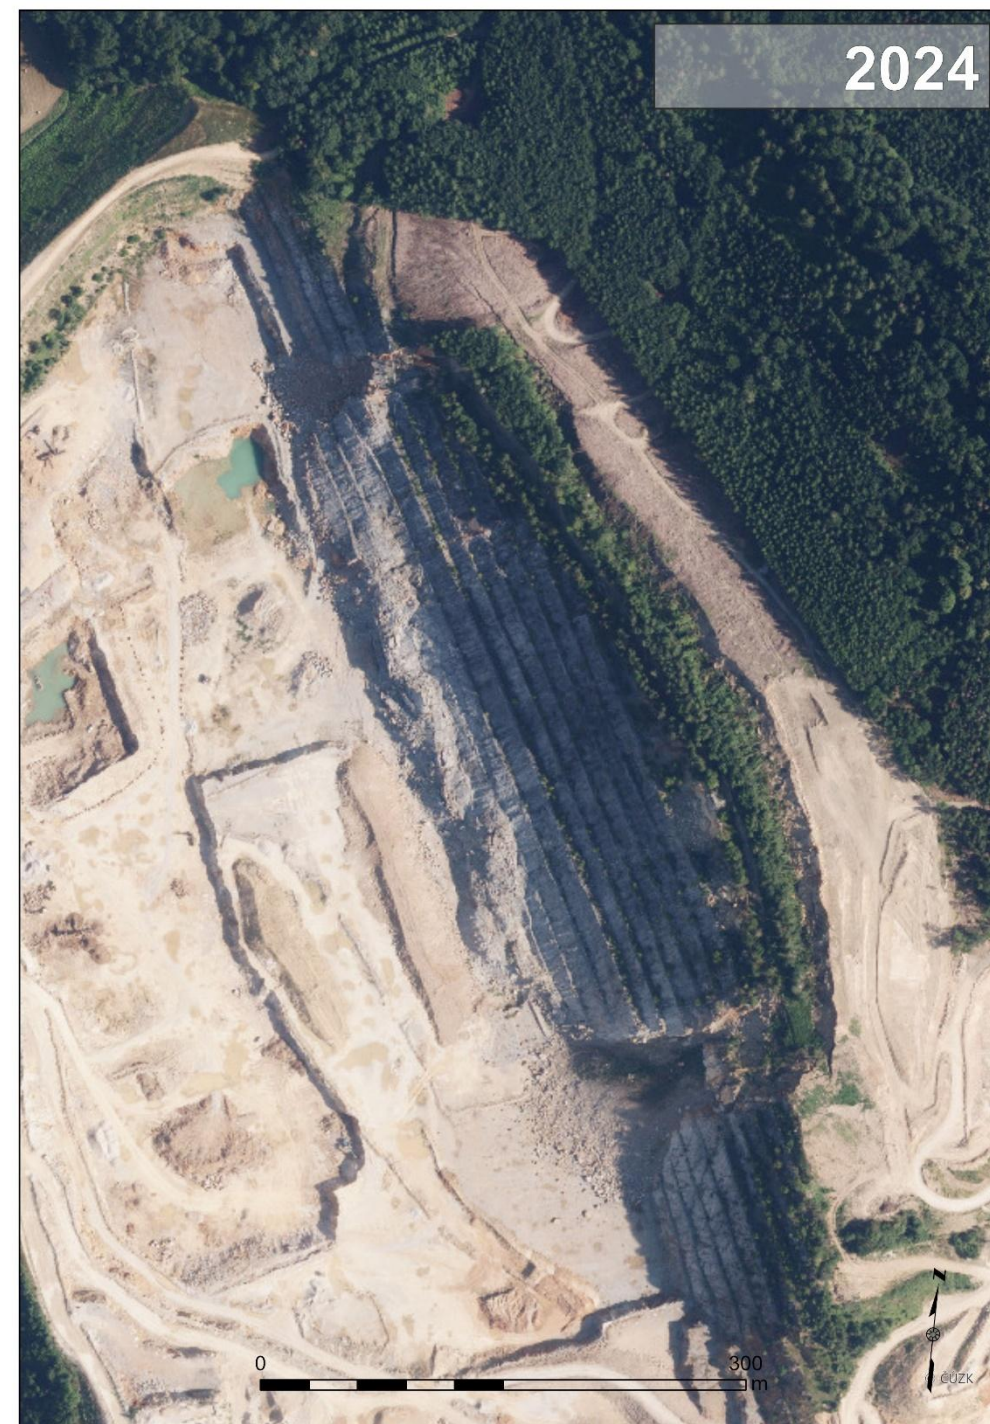
## 2. Skalní sesuv v lomu Vitošov

V březnu 2022 došlo v lomu Vitošov k rozsáhlému skalnímu sesuvu vápencové stěny etážového kamenolomu. Odlučná oblast vymezují dvě strmé odlučné plochy predisponované zlomy. U paty lomové stěny dochází k vyboulení terénu a tedy ke značné kompresi. Na okrajích sesuvu se vytváří mohutné osypy.

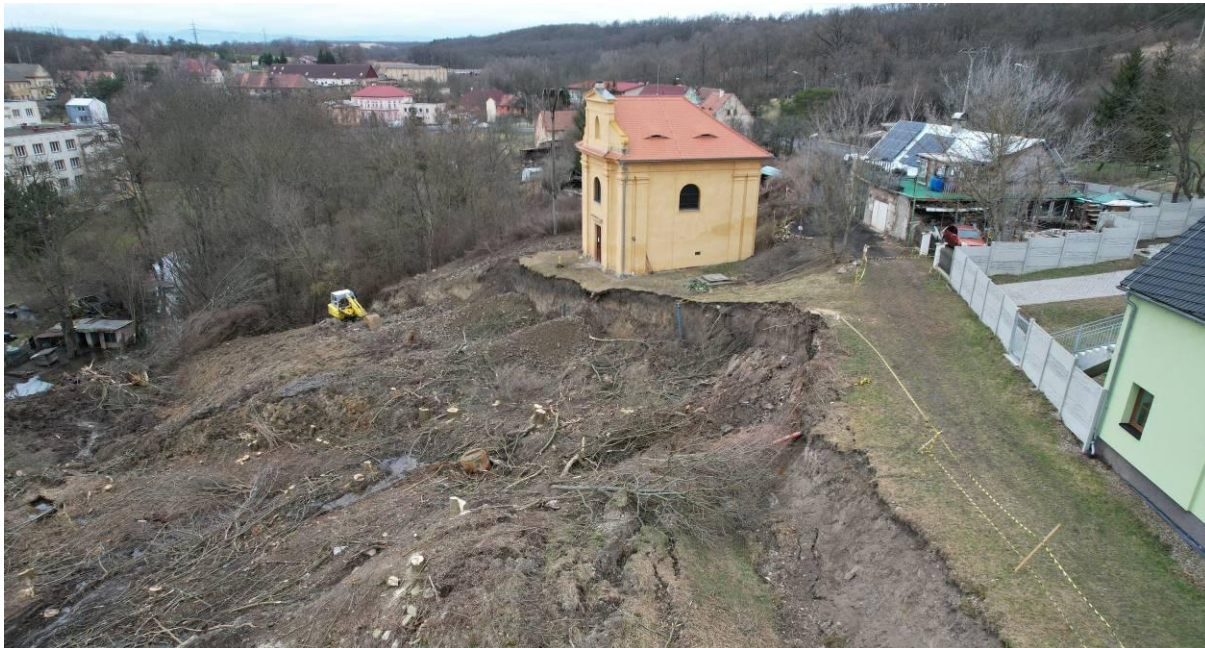
### 3. Sesuv Žíželice

Sesuv svahu pod kaplí v obci Žíželice představuje reaktivaci staršího, již dříve popsaného sesuvného území na levobřežním svahu potoka Hutná I. Jedná se o tradiční území náchylné ke svahovým pohybům a v okolí bylo historicky zaznamenáno mnoho svahových deformací (Kycl 2024).

Nejstarší digitální model reliéfu z roku 2011 věrně zachycuje morfologické stopy historických svahových pohybů. Novější digitální model reliéfu z roku 2017 ukazuje změny v morfologii svahu a určitou aktivitu sesuvu i v tomto období. Aktuální stav zobrazuje DMP z roku 2025, kde lze vidět svah postižený sesuvem, k jehož reaktivaci došlo na konci roku 2023.

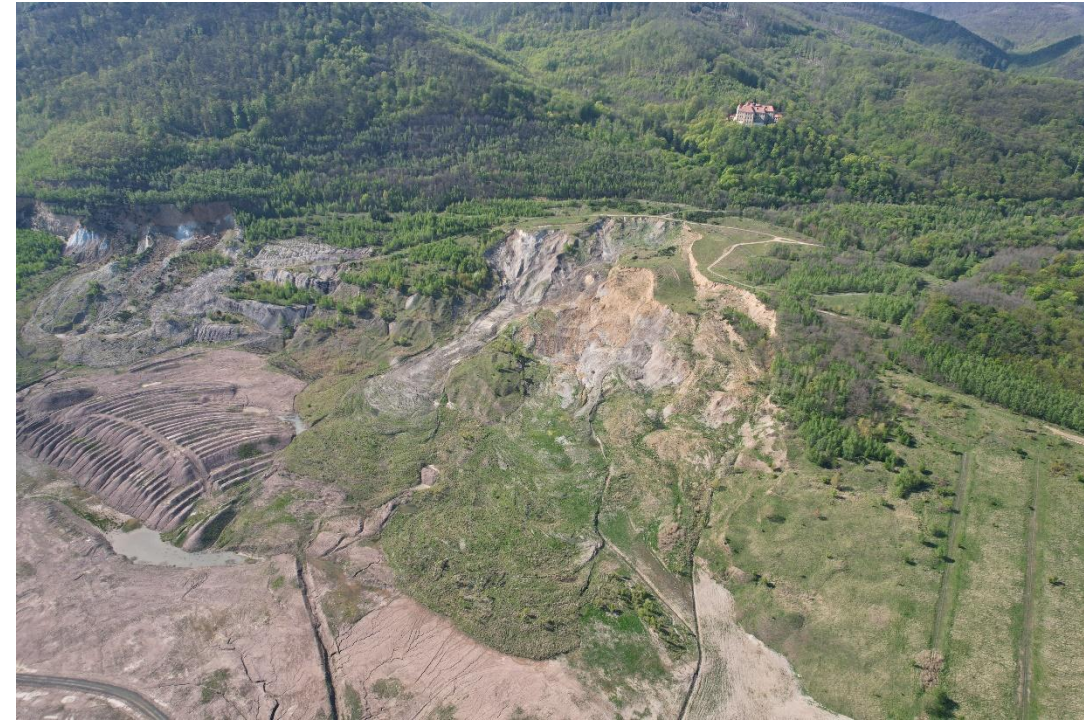
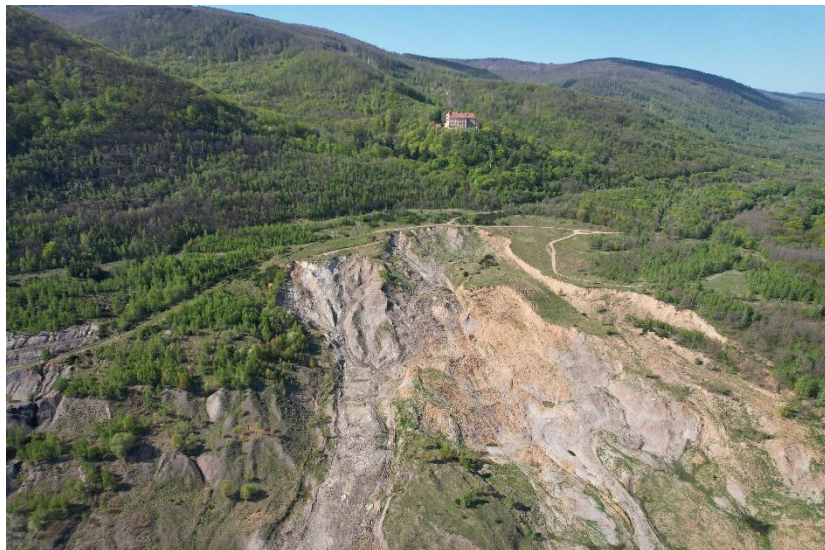
## 4. Sesuvy svahů jámy lomu ČSA

Svahy zbytkové jámy lomu ČSA se vyznačují mimořádně složitými stabilitními poměry, které jsou dány jejich polohou bezprostředně při úpatí Krušných hor a složitými Inženýrsko-geologickými poměry. Celý tento úsek je již od 70. let chápán jako aktivní a velmi rizikový. V tomto prostoru vznikaly v minulosti rozsáhlé svahové deformace, které jsou svým rozsahem a dynamikou unikátní v rámci celé České republiky.

Rozsáhlé sesuvy jsou historicky dokumentovány z let 1982, 1984, 2005 a 2011. Jedná se zejména o lokality: Sesuvy pod Jezeří, pod Jánským vrchem, pod Jezerkou a pod Albrechtickou výsypkou. **Typicky se jedná o komplexní svahové pohyby, kde rotačně-planární sesouvání vlivem vysokého zvodnění přecházelo do zemních proudů stékajících až na dno lomu** (Burda et al. 2023).

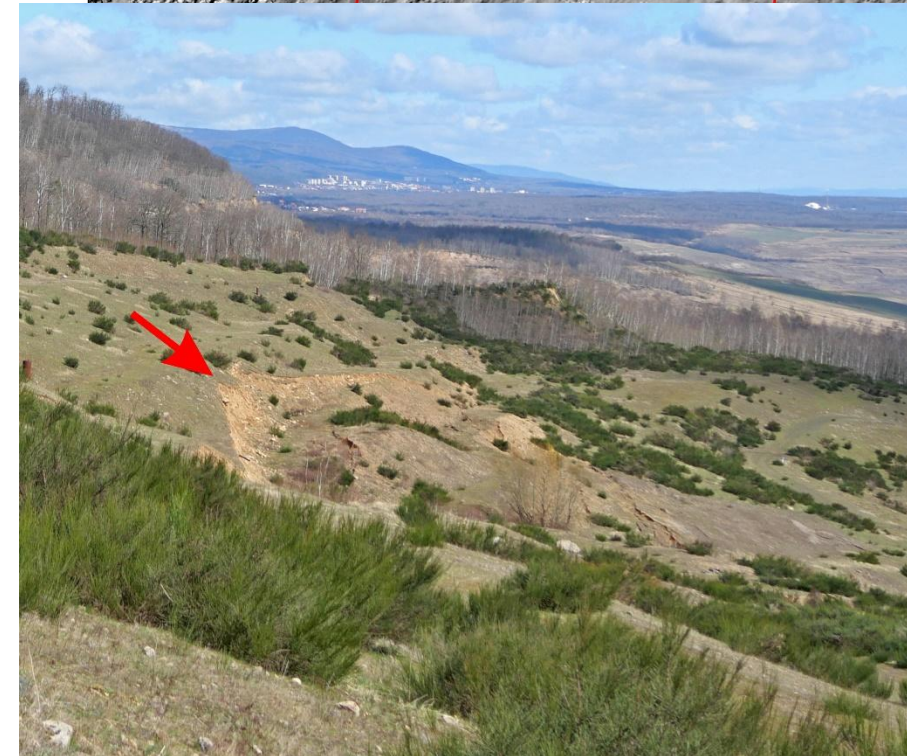
## 4. Sesuvy svahů jámy lomu ČSA

Zde uvádíme příklad sesuvného svahu pod silnicí původně spojující Vysokou Pec a Horní Jiřetín.

- Jedná se o starou komplexní svahovou deformaci, která je patrná na obrázku A.
- V letech 2011-2013 byl svah výsypky sanován a výsledný terasami a drenážními žebry upravený svah je vidět na obrázku B.
- V současnosti se na tomto svahu začínají znovu rozvíjet nové svahové pohyby, které se projevují výraznou odlučnou stěnou v místech původních zátrhů a vytlačenými čely sesuvu, jak je patrné na obr. C.
