# VÝSLEDKY MAPOVÁNÍ SVAHOVÝCH DEFORMACÍ V RÁMCI ŘEŠENÍ PROJEKTU TAČR HORNINOVÉ PROSTŘEDÍ A NEROSTNÉ SUROVINY (2020–2026)

Česká geologická služba

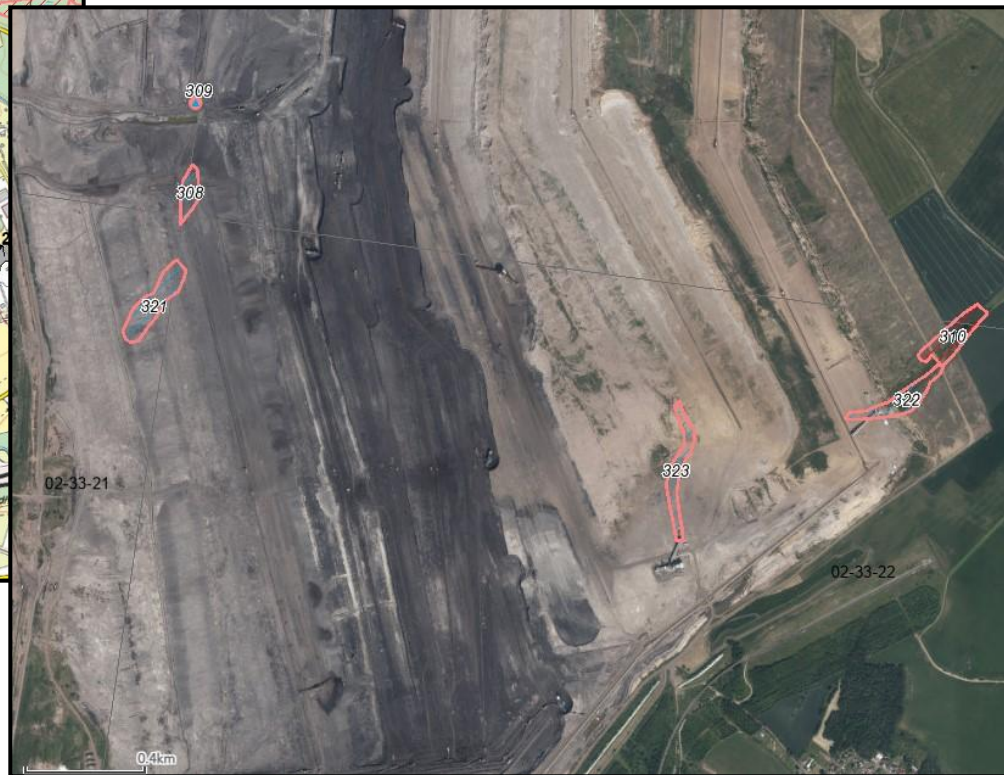
**Příklady dnes neaktuálních a odstraněných registračních záznamů**  
Sesuv je ve změněné morfologii původně starých lomů a závěrných svahů, dnes výsypky;

Sesuv byl odtěžen - záznamy 321, 308, 309– Kleček 1963 (sad, odlučná stěna 5 m, boční valy 2 m)

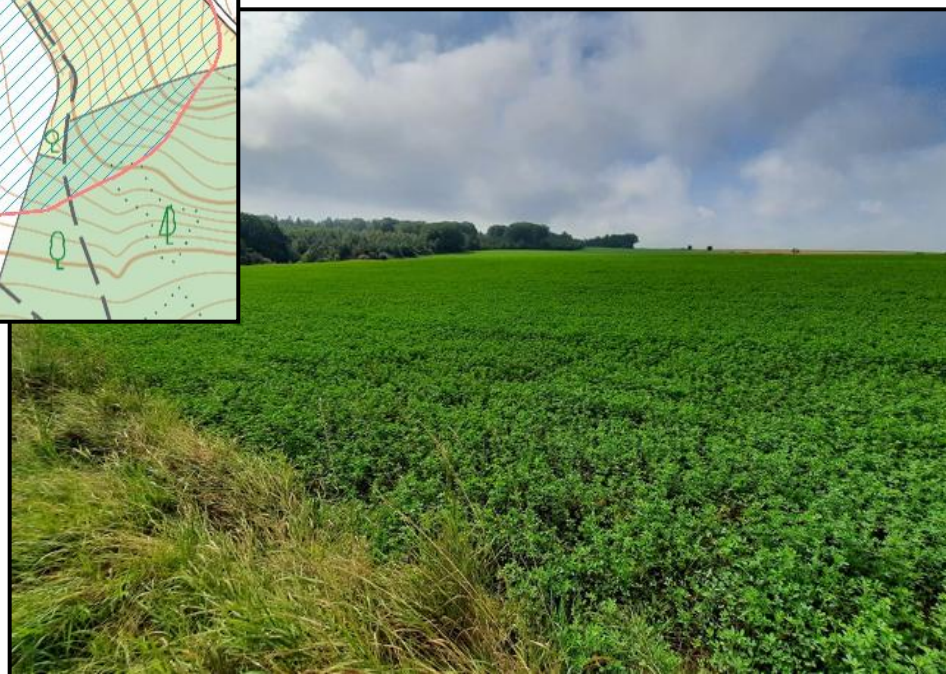
Sesuv č. 5895- Sesuv je na rovině nebo na velmi mírném svahu

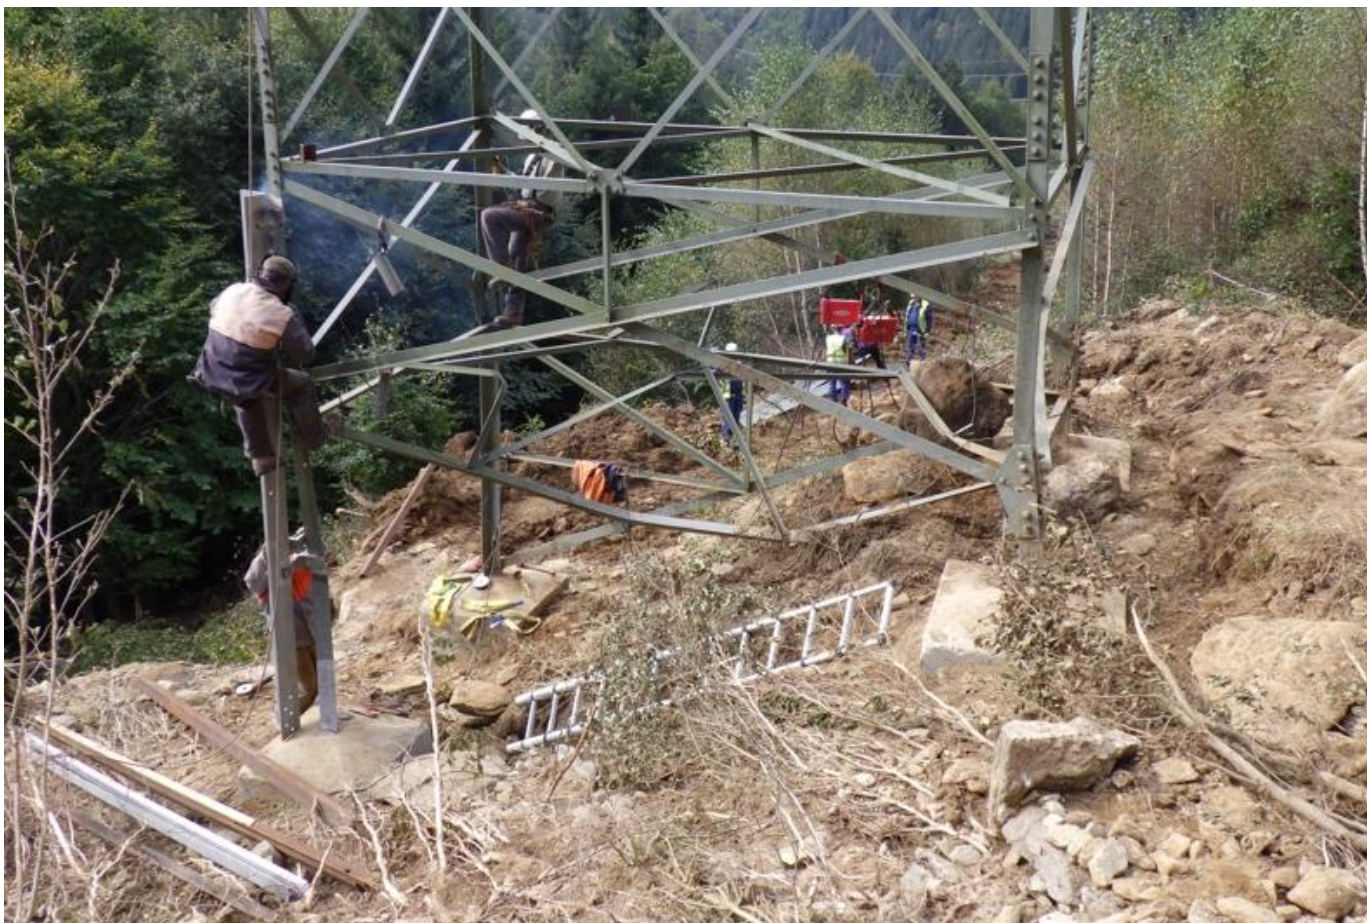
**Povodně 2024. Pohled na nepoškozené patky stožáru V457\_=CD218-UFJ(127). K ohybu spodních nosných částí konstrukce došlo po úderu větších kamenů a nedošlo k jejich posunu. Mohlo dojít k vyplavení jemných částic z podloží patek a k jejich nepatrnému poklesu. Foto O. Krejčí 23. 9. 2024.**

- Celkem bylo vyhledáno Českou geologickou službou 125 objektů svahových deformací z povodní;
- Z toho 42 objektů III kategorie vyžadující řešení;
- S výjimkou vedení V457\_=CD218 (opraveno bez dotace) nebyly objekty s největšími škodami nahlášeny.
- Postižená plocha 68,1 ha.
- V průběhu zářijových povodní byl v Jeseníkách na stanici Loučná nad Desnou, Švýcárna naměřen 14. září 2024 denní úhrn srážek 385,6 mm. Jde o nový nejvyšší naměřený denní úhrn srážek na našem území.

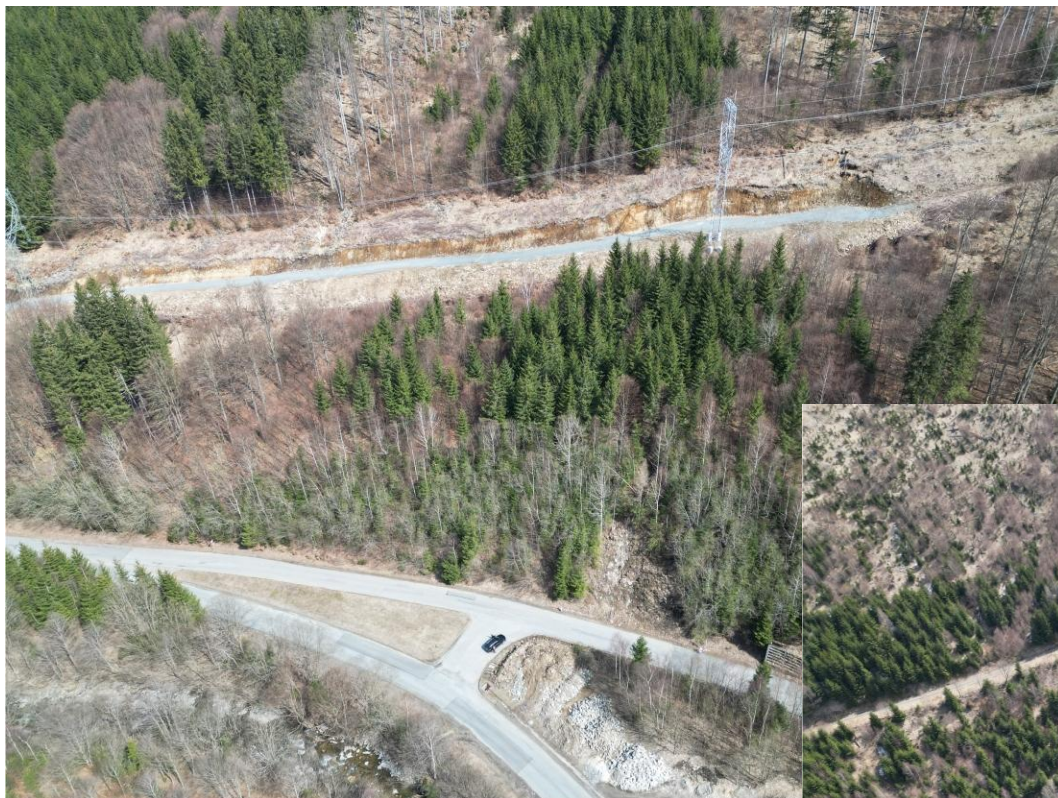
**Vedení V457\_=CD218 u  
Dlouhých Strání, stav 11. 4. 2025.  
Foto J. Nečas.**

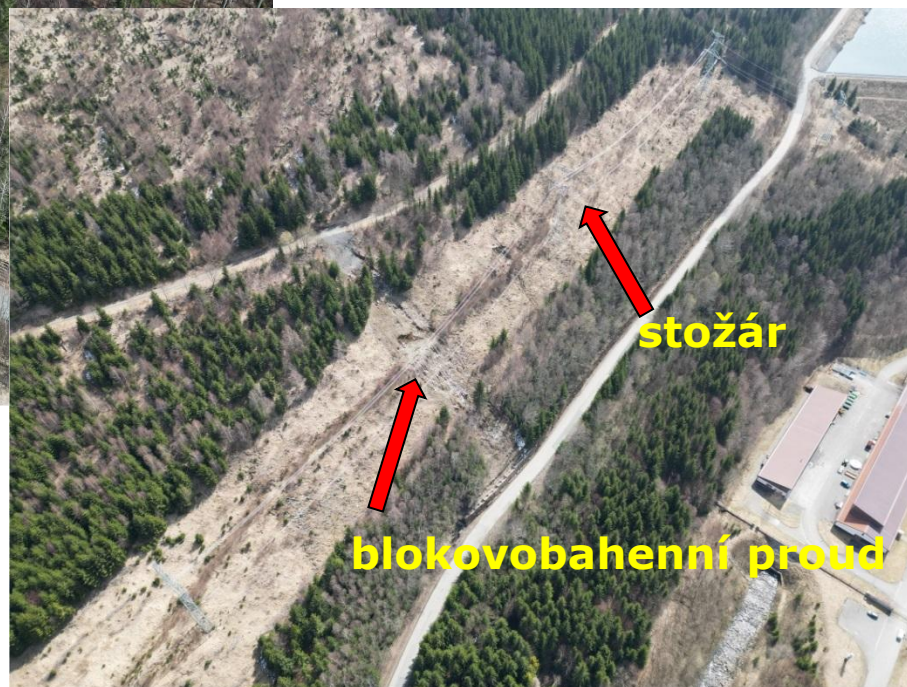
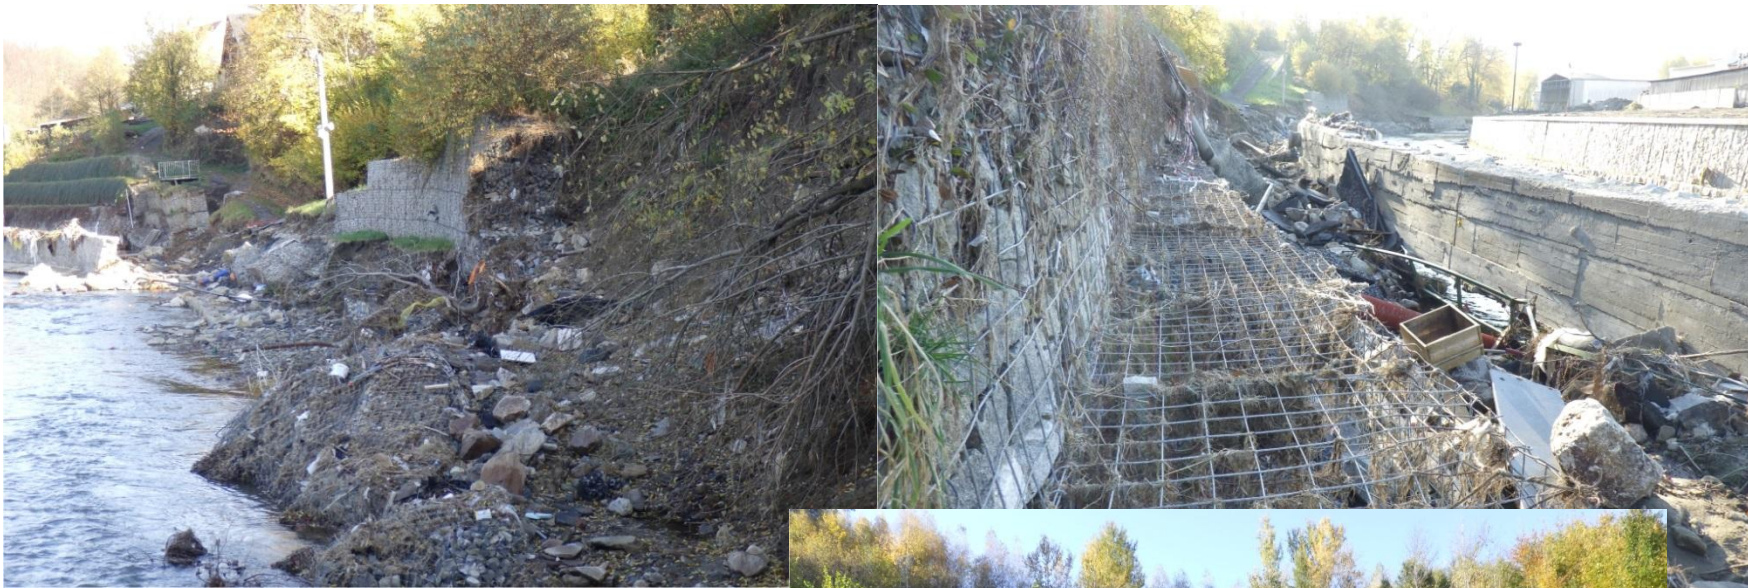
**Povodně 2024. Stabilizované sesuvy  
v České Vsi z roku 1997 s cyklostezkou  
(nahore) a železniční trať v Mikulovicích.**

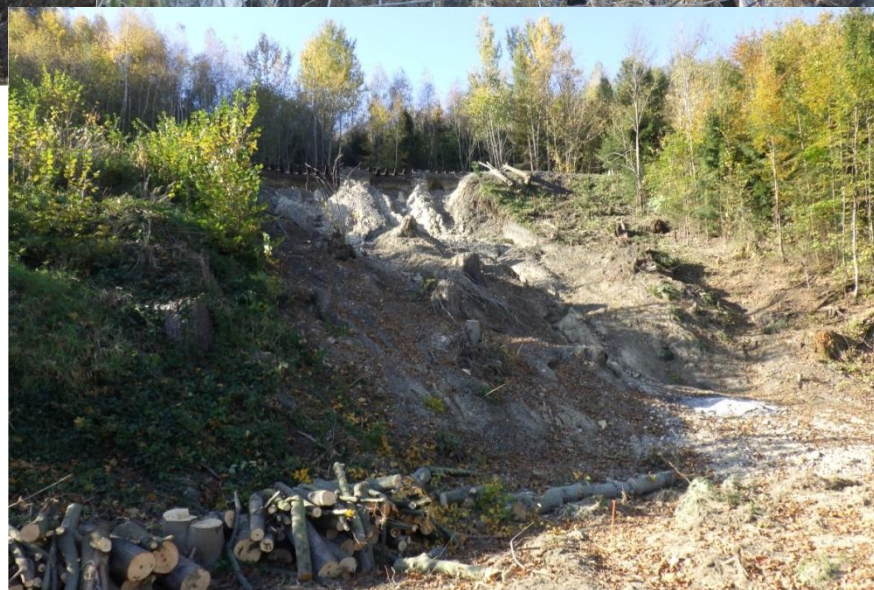
Nově evidované historické svahové deformace v pramenné oblasti Úpy v Registru svahových deformací. Během 29.-31. července 1897 zahynulo v Krkonoších celkem 88 osob.

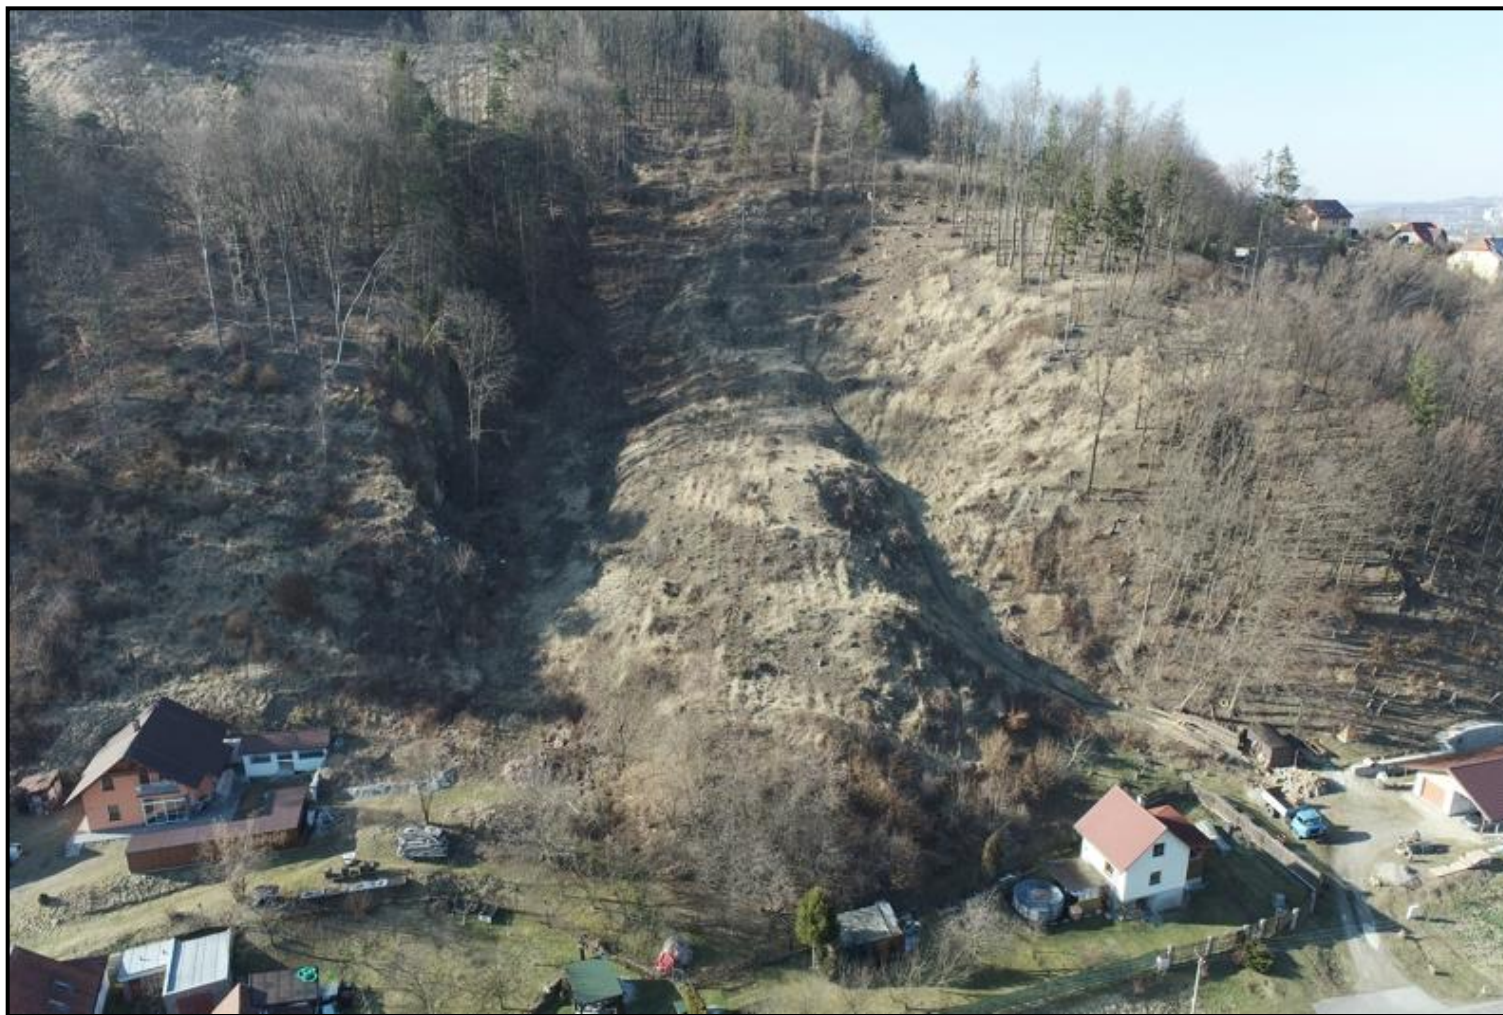
**Využití dronů pro mapování svahových deformací. Svahová deformace charakteru zemního proudu v Jarovce na Vsetínsku. Foto J. Nečas.**

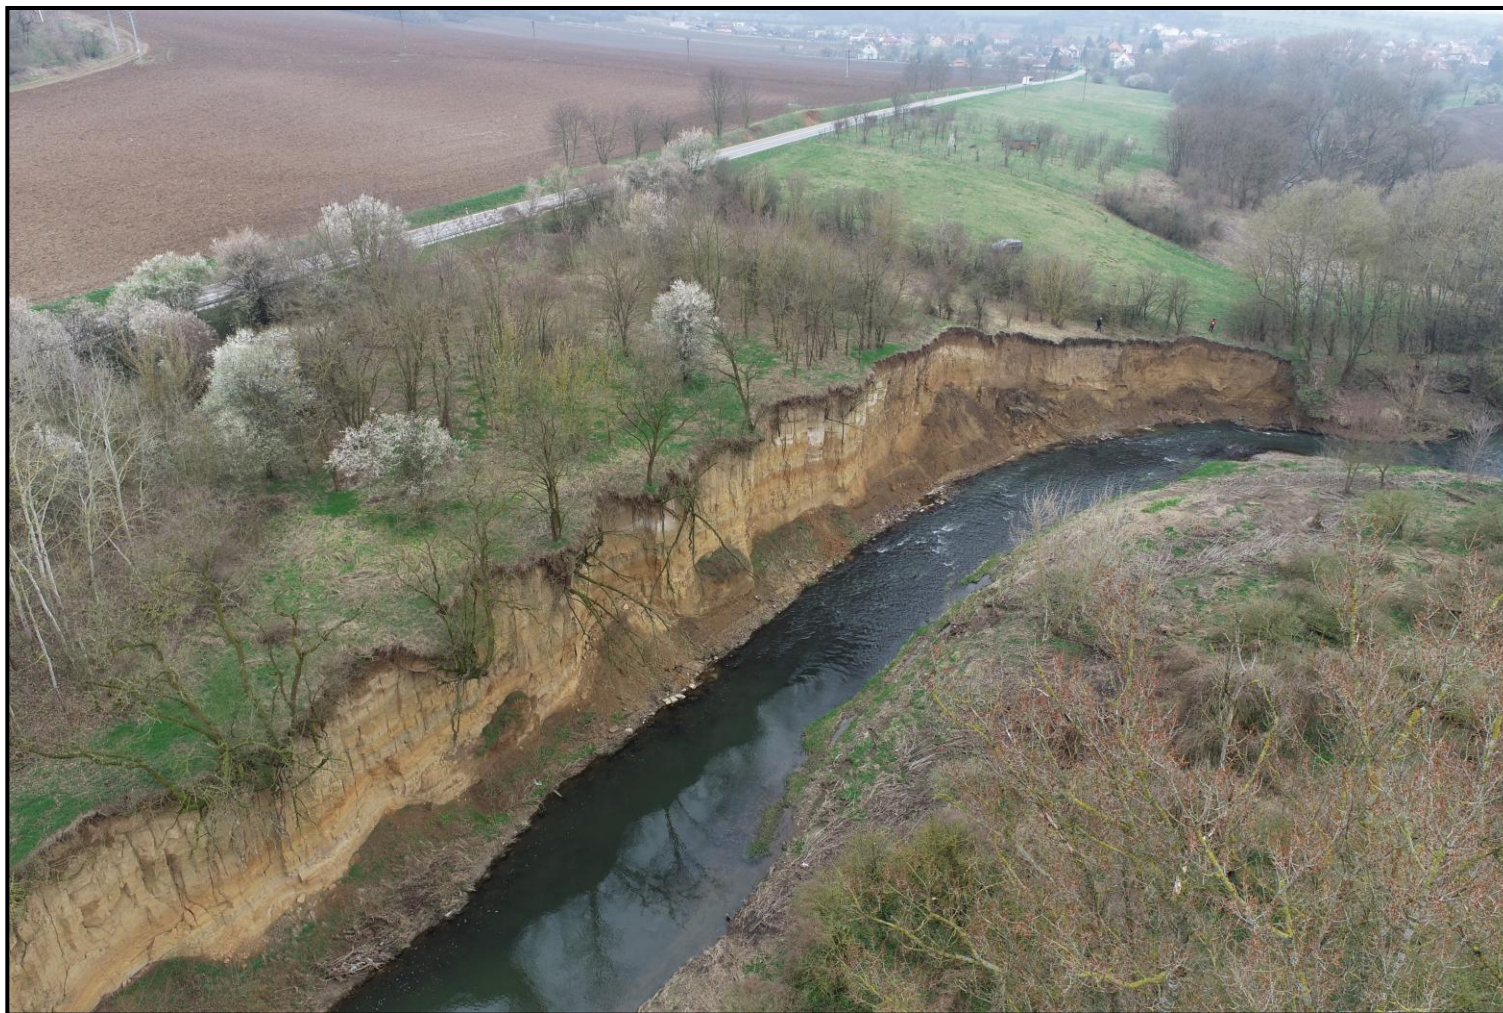
**Využití dronů pro mapování svahových deformací. Svahová deformace charakteru řícení ve spraši v Podolí nad Olšavou (Zlínsko). Foto J. Nečas.**

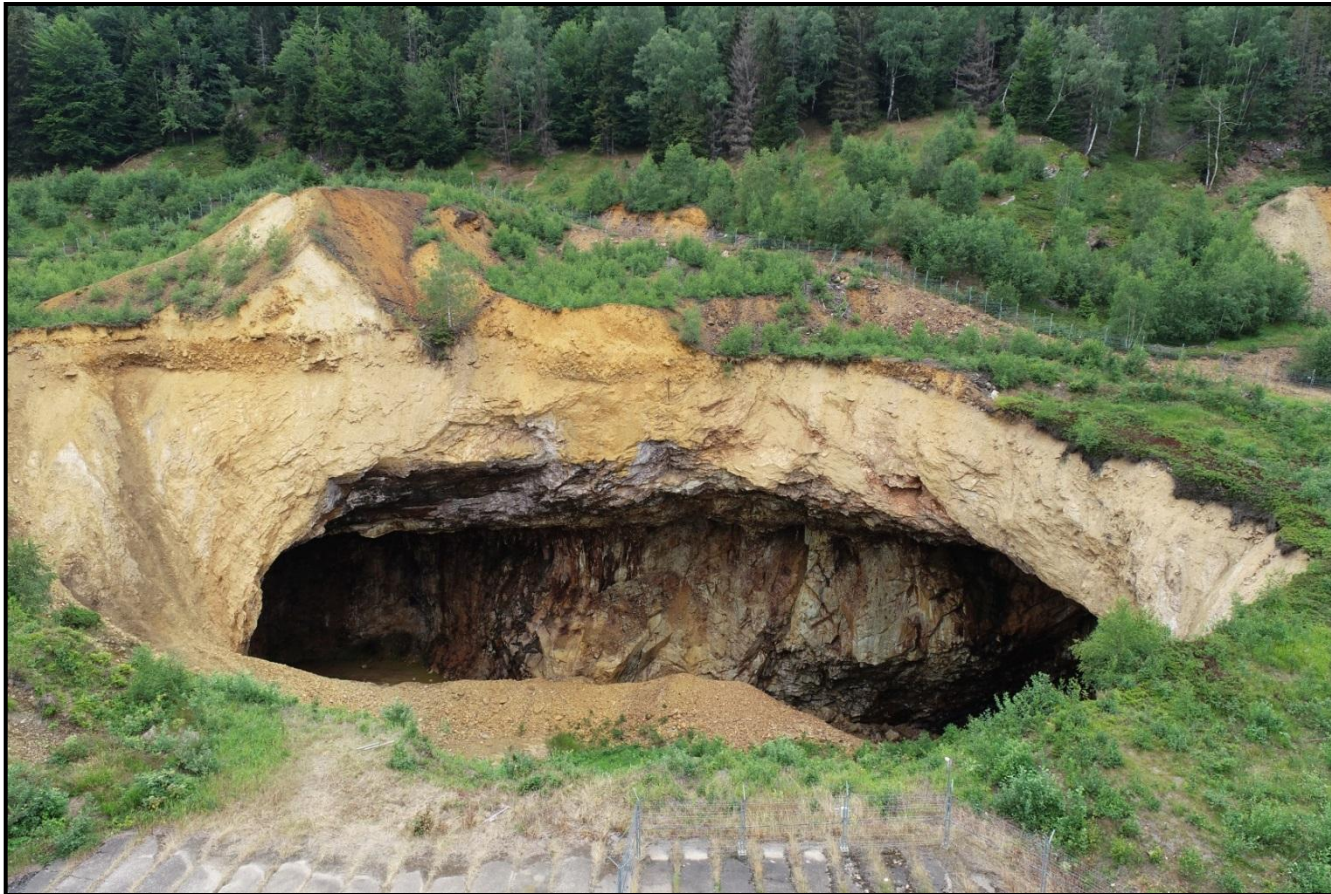
**Lokalita Žebračka ve Zlatých Horách. Důlní propad se skalním řícením, monitorovaným seismologicky. Foto J. Nečas.**

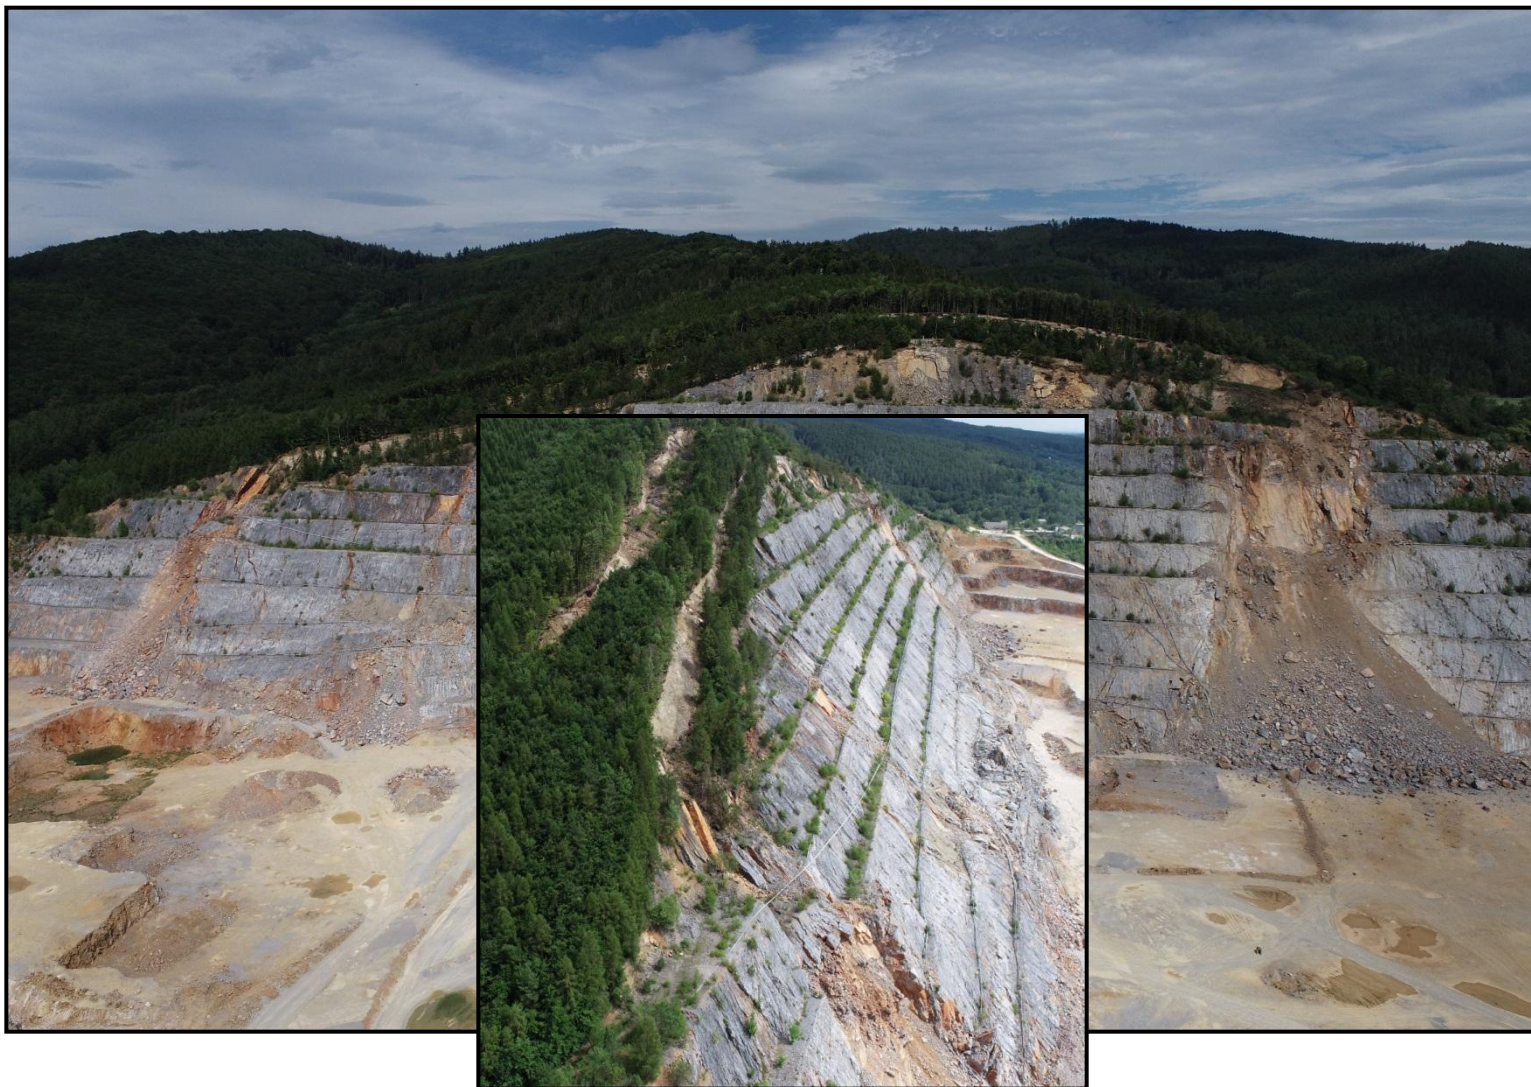
Zřícený lom Vítošov. Skalní řízení a sesouvání po laterální ploše. Foto J. Nečas.

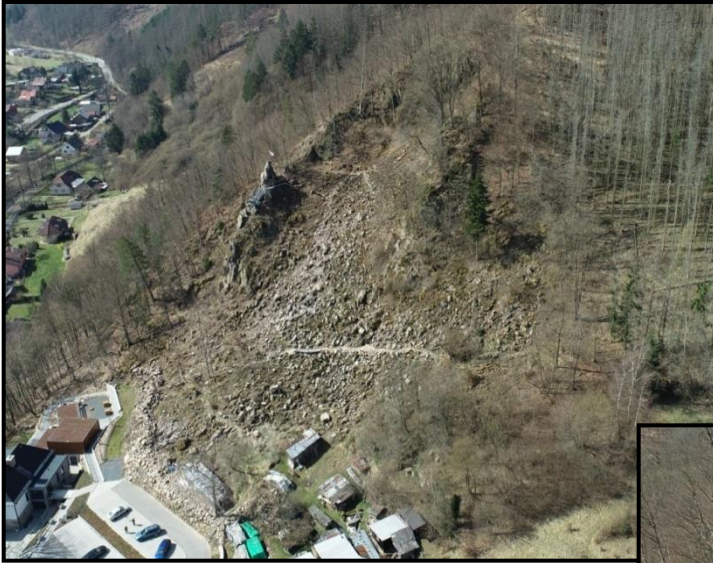
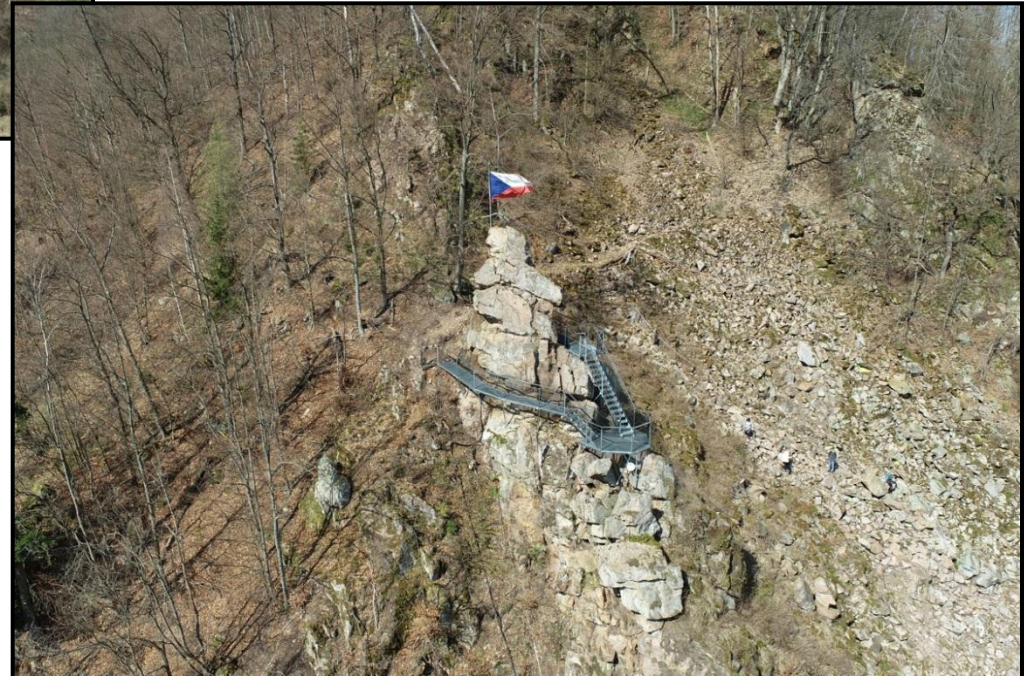
**Vír, skalní lavina pod  
hrází přehrady. Skalní řícení.  
Foto J. Nečas.**

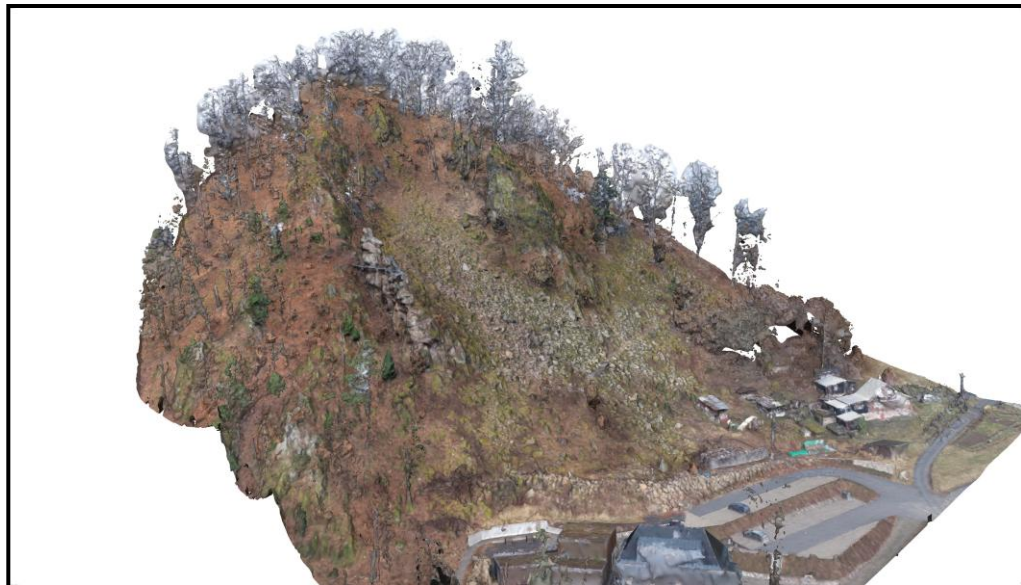
## Vír, skalní lavina pod hrází přehrady. Skalní říčení, DMR. Foto J. Nečas.

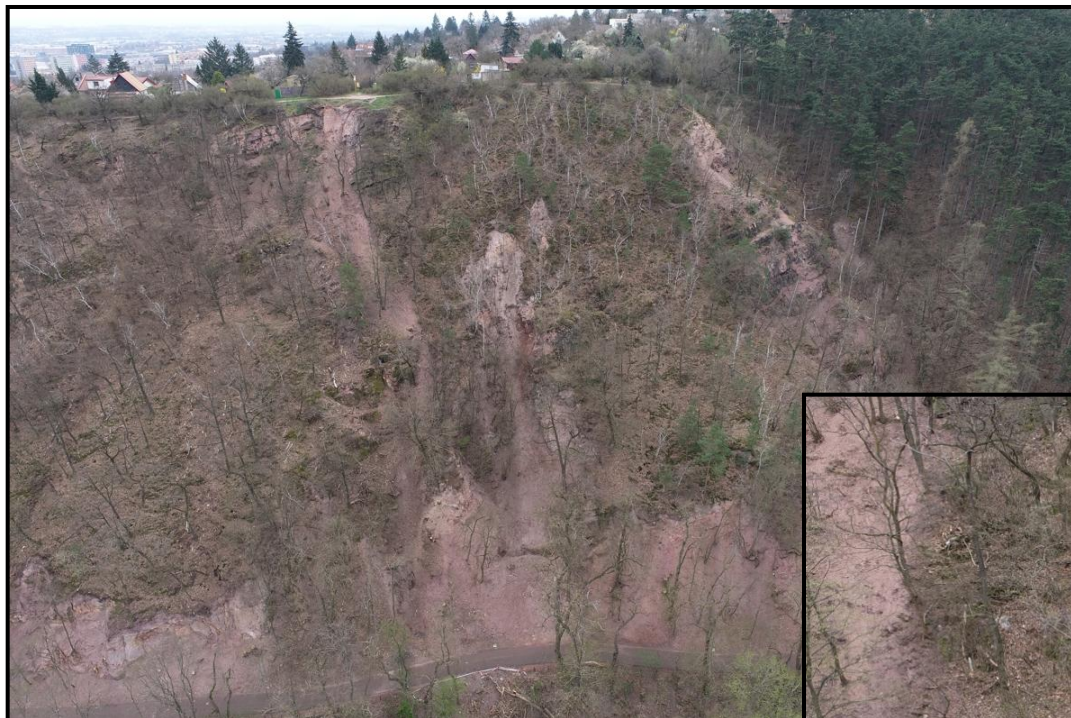
**Brno – Červený kopec,  
skalní řícení a kamenné  
proudy na jaře 2023.  
Foto J. Nečas.**

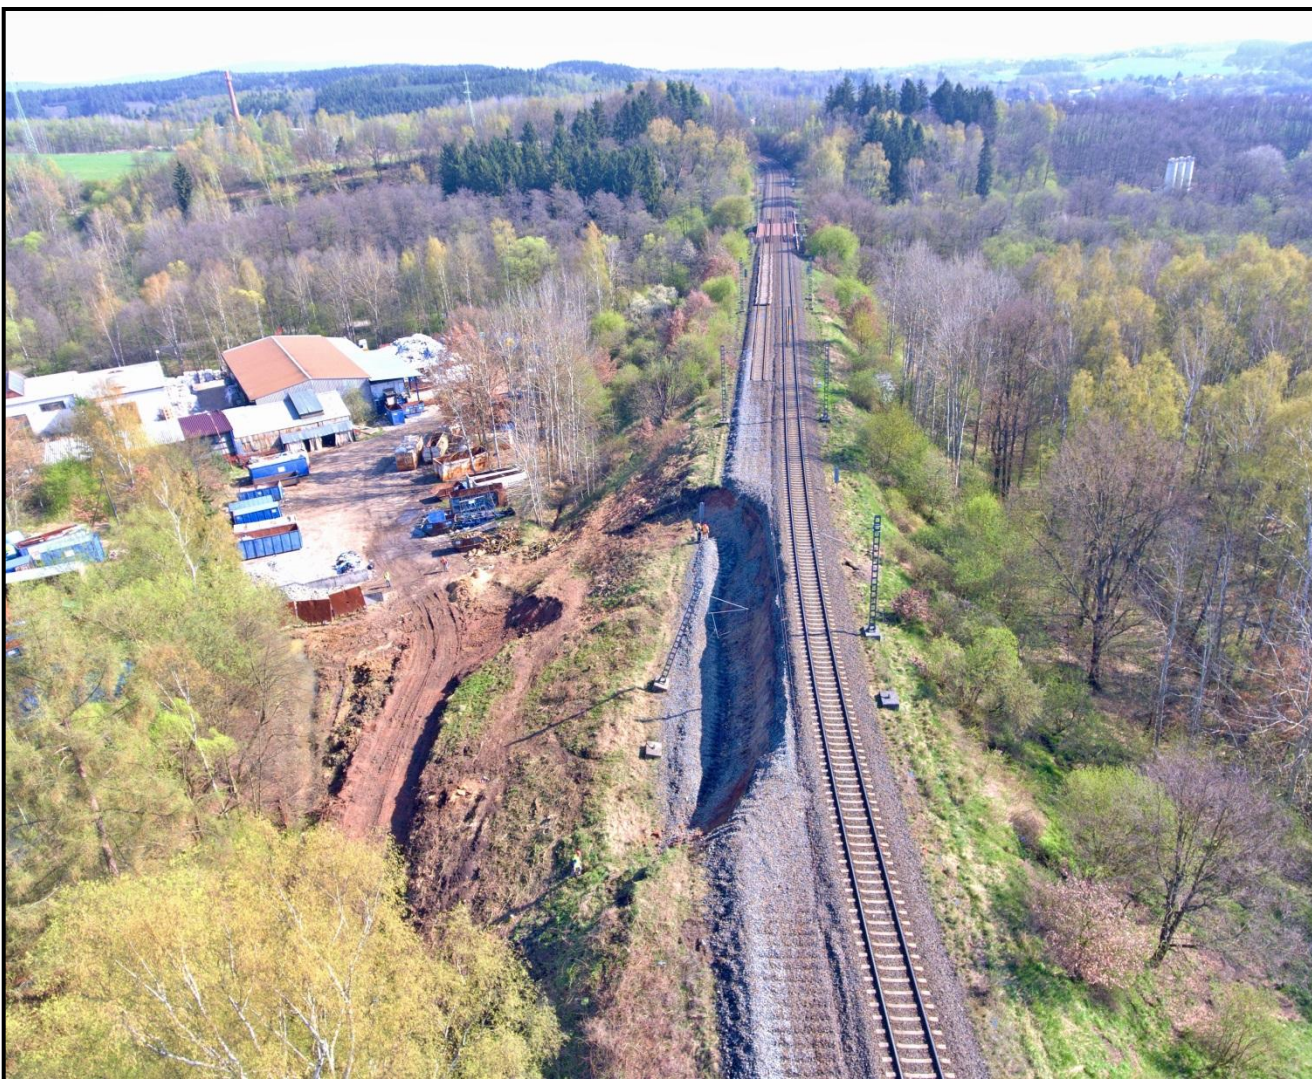
**Železniční násep u Dalovic (Karlovarsko) není sesuvem,  
ale stavebním objektem. Foto M. Dostálík.**

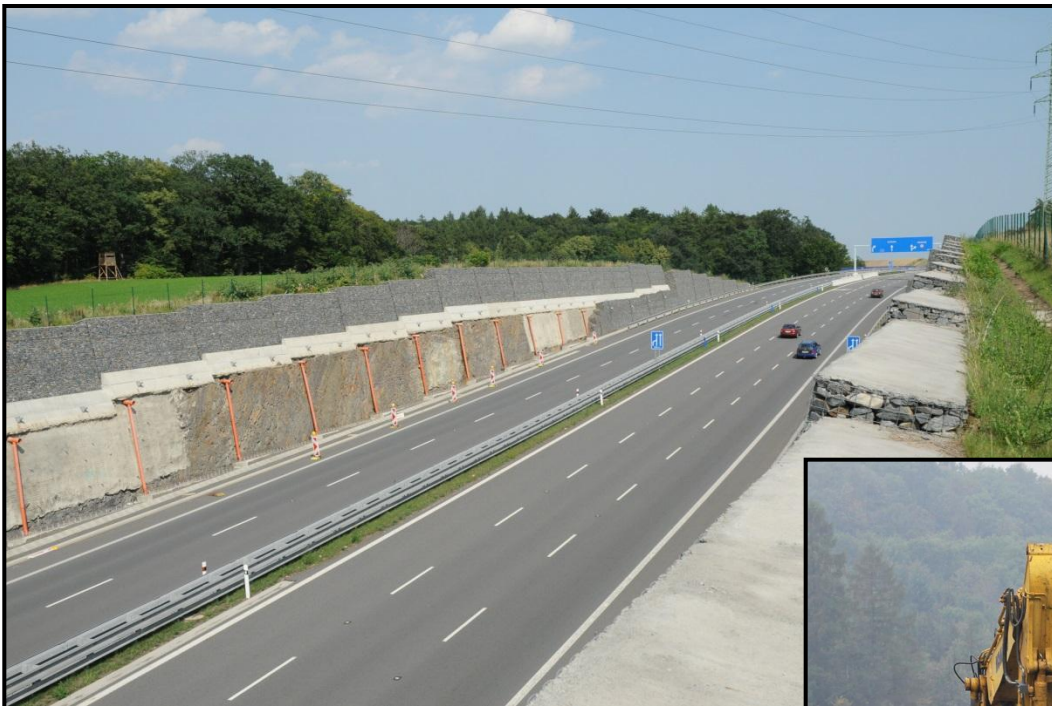
**Sesuv gabionové stěny 20. 9. 2017  
na silnici I/11 v Hrabyni. Je to  
svahová deformace?**
