# Změny mechanických vlastností hornin v důsledku vysokých teplot a lesních požárů

Případová studie z Českého Švýcarska a celorepublikové vyhodnocení čtyř litologických skupin

# Případová studie NP České Švýcarsko: odběr pískovců v zasaženém území

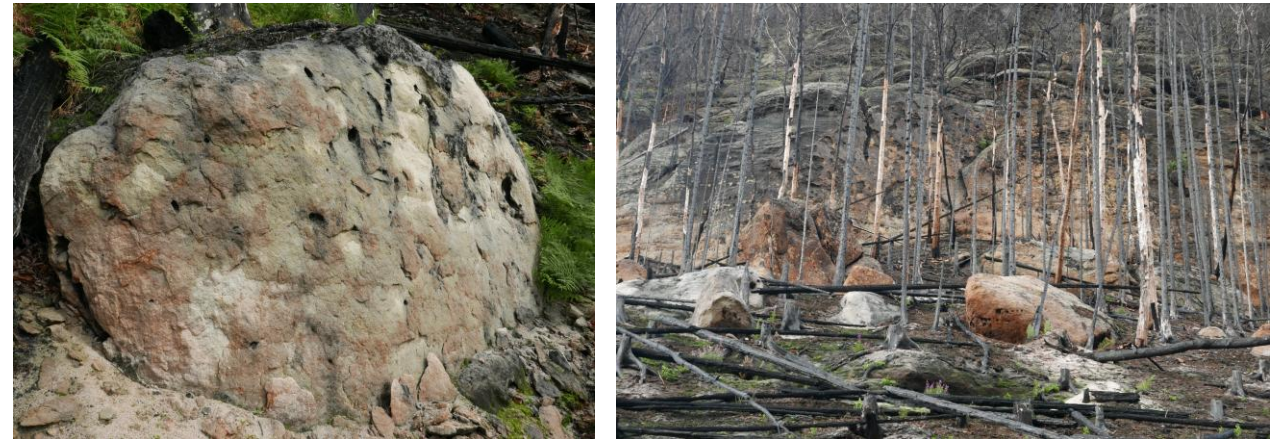
**Tepelný šok výchozů:** Přímý kontakt skály s ohněm vyvolává extrémní teplotní pnutí na povrchu horniny.

**Odlupování pískovců (Spalling):** Hlavní mechanický projev poškození skal – tvorba šupin a odpadávání materiálu.

**Sekundární vlivy:** zvýšená eroze, možnost skalního řícení

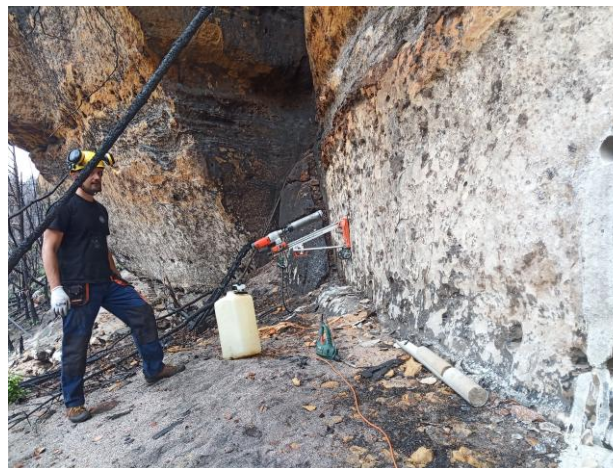
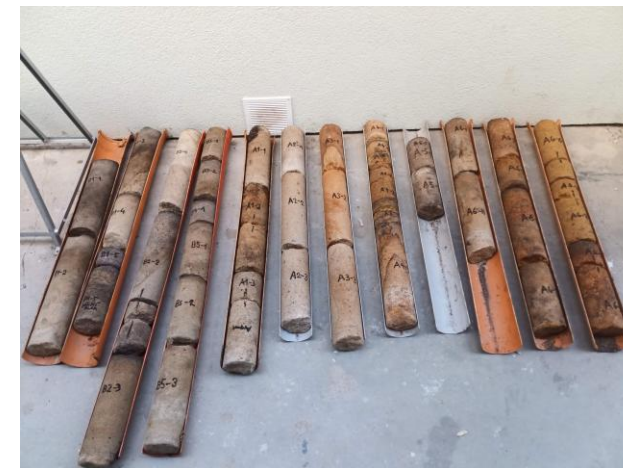
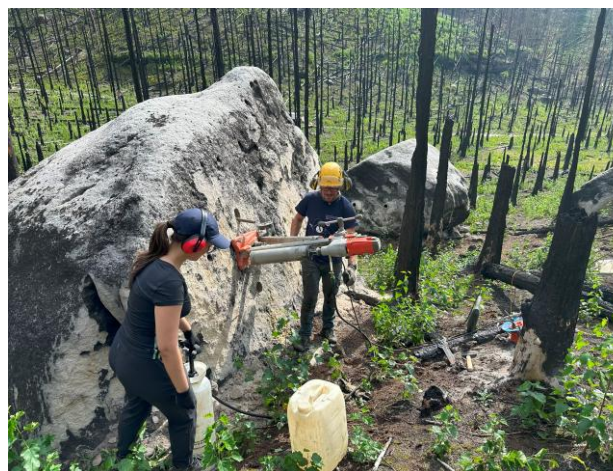
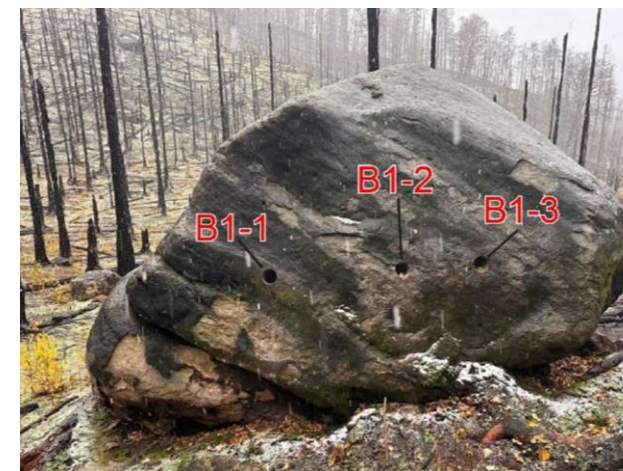
**Složení:** Dominantně **křemenná zrna (90 %)**, slabě vytříděná, středně až hrubozrnná.

**Pórovitost:** Velmi vysoká **efektivní pórovitost (16 až 27 %)** v čerstvém stavu.

**Tmel a matrice:** Kaolinit, illit, slídy a lokálně železitý tmel (goethit, Fe-illit) koncentrovaný zejména v Dlouhém dole (vliv Kobylského basaltového vrchu).

**Barevné projevy:** Výrazné **zčervenání** povrchu skály vyvolané dehydratací goethitu na hematit při teplotách nad 300 °C.

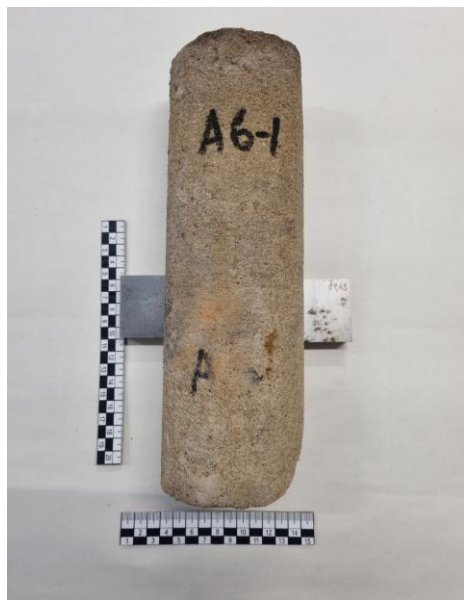
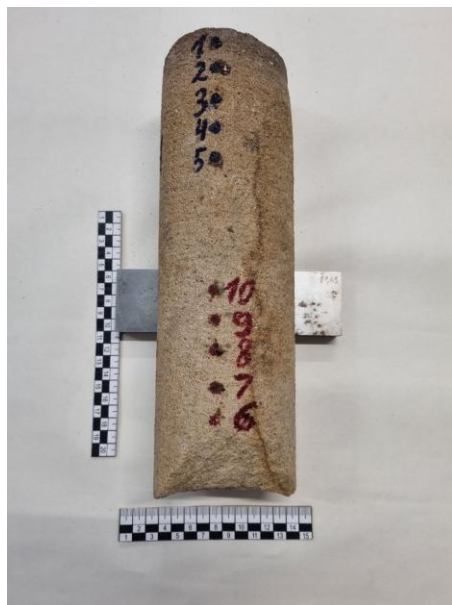
# Prozařování 100 mm vrtných jader – pískovce z NP České Švýcarsko

- Jádra vysušena 24h/105°C
- Měření rychlosti podélných vln ( $V_p$ )
- 10 bodů kolmo ke směru vrtání
  - 5 bodů od povrchu
  - 5 bodů v hloubce
- Cíle
  - Změna rychlosti s hloubkou
  - Porovnání rychlostí povrch x hloubka

**Změny rychlosti vln s hloubkou:** U zasažených lokalit Dlouhý důl (A) a Pravčický důl (B) se rychlost vln  $V_p$  strmě snižuje směrem k povrchu.

**Kontrolní lokalita** (Černý důl): Vykazuje zcela lineární a vodorovný průběh, rychlost vln se s hloubkou nemění (normalizovaný sklon  $\sim 0,019$ ).

**Hranice tepelné degradace:** Analýza stanovila hloubkový dosah přirozeného požáru na přibližně 6 cm.

**Hloubka 6 cm:** Oheň, resp. teplo proniká relativně mělce, což potvrdily ultrazvukové testy.

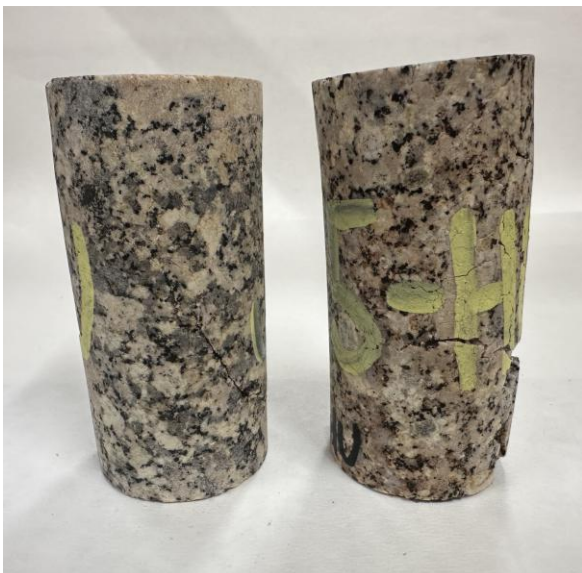
## Magmatity a metamorfity (Žuly / Ruly)

**Nízká iniciální pórovitost (< 1 %):** Velmi těsná krystalická vazba minerálních zrn bez volného prostoru.

**Nesoulad tepelné roztažnosti:** Různé minerály (křemen, živce, slídy) expandují při ohřevu odlišným tempem a směrem.

**Masivní intergranulární trhání:** Rozdílná expanze generuje extrémní pnutí na hranicích zrn a vyvolává vznik husté sítě mikrotrhlin.

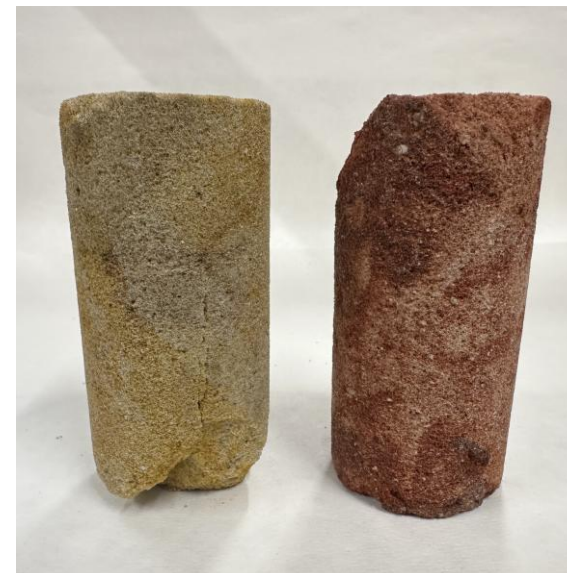
## Křemenné pískovce

**Vysoká iniciální pórovitost (16–27 %):** Vnitřní prostor vyplněný kaolinitovou/jílovitou matricí.

**Póry jako "tlumící polštář":** Expandující krystaly křemene mají prostor růst přímo do volných pórů, aniž by docházelo k drcení intergranulárních vazeb.

**Dočasné zpevnění do 200 °C:** Zvýšení vlnových rychlostí je způsobeno uzavíráním mikropuklin teplotní roztažností zrn a vypálením/spečením (sintrací) jílovité matrice.

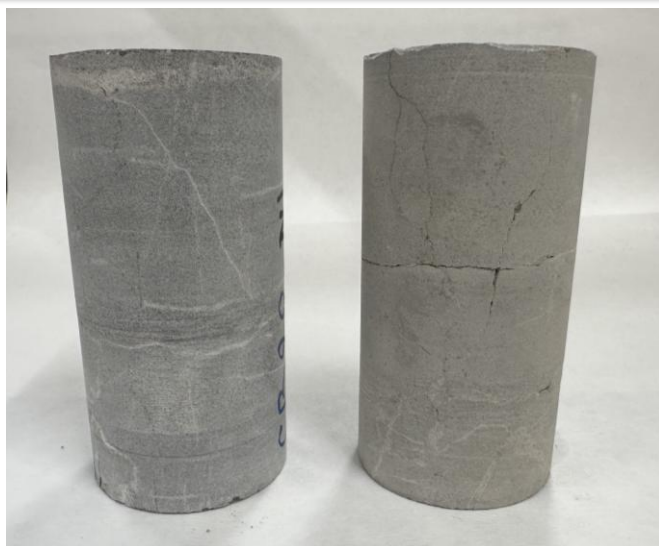
## Vápence

**Rovnoměrná expanze kalcitu:** Vysvětluje vysokou mechanickou stabilitu a minimální změny v pevnosti BTS do 400 °C.

**Chemická dekompozice (>400–500 °C):** Nastává tepelný rozklad kalcitových a dolomitových fází za uvolňování plynného CO<sub>2</sub>.

**Zvětšování pórů (Pore enlargement):** Chemický rozklad uvolňuje vazby, rozšiřuje póry a generuje husté mikrotrhliny.

**Smyková citlivost Vs vln:** Příčné vlny Vs reagují na vznik smykových trhlin mnohem strmějším poklesem než podélné vlny Vp.
