# Hustopeče n. B.

## Havárie benzenu – 1. etapa

# Havárie

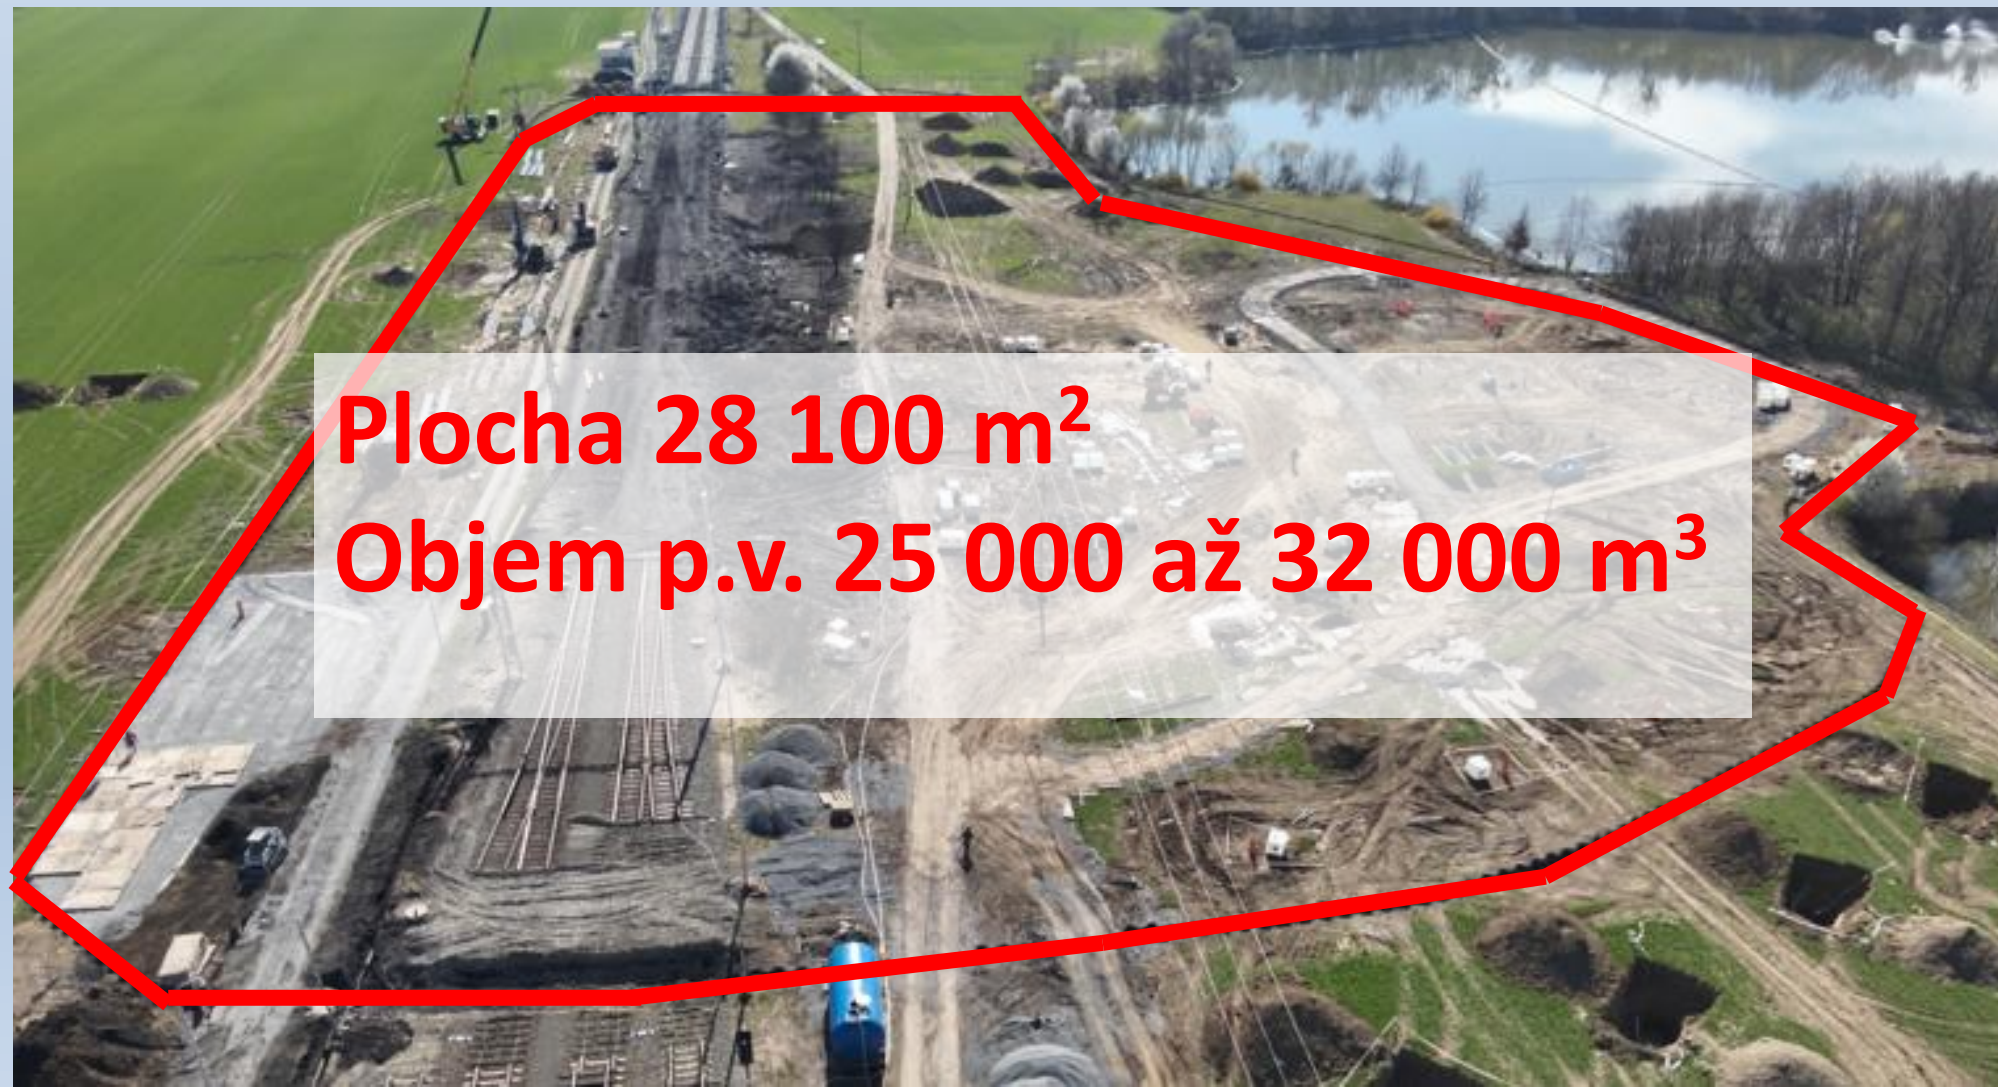
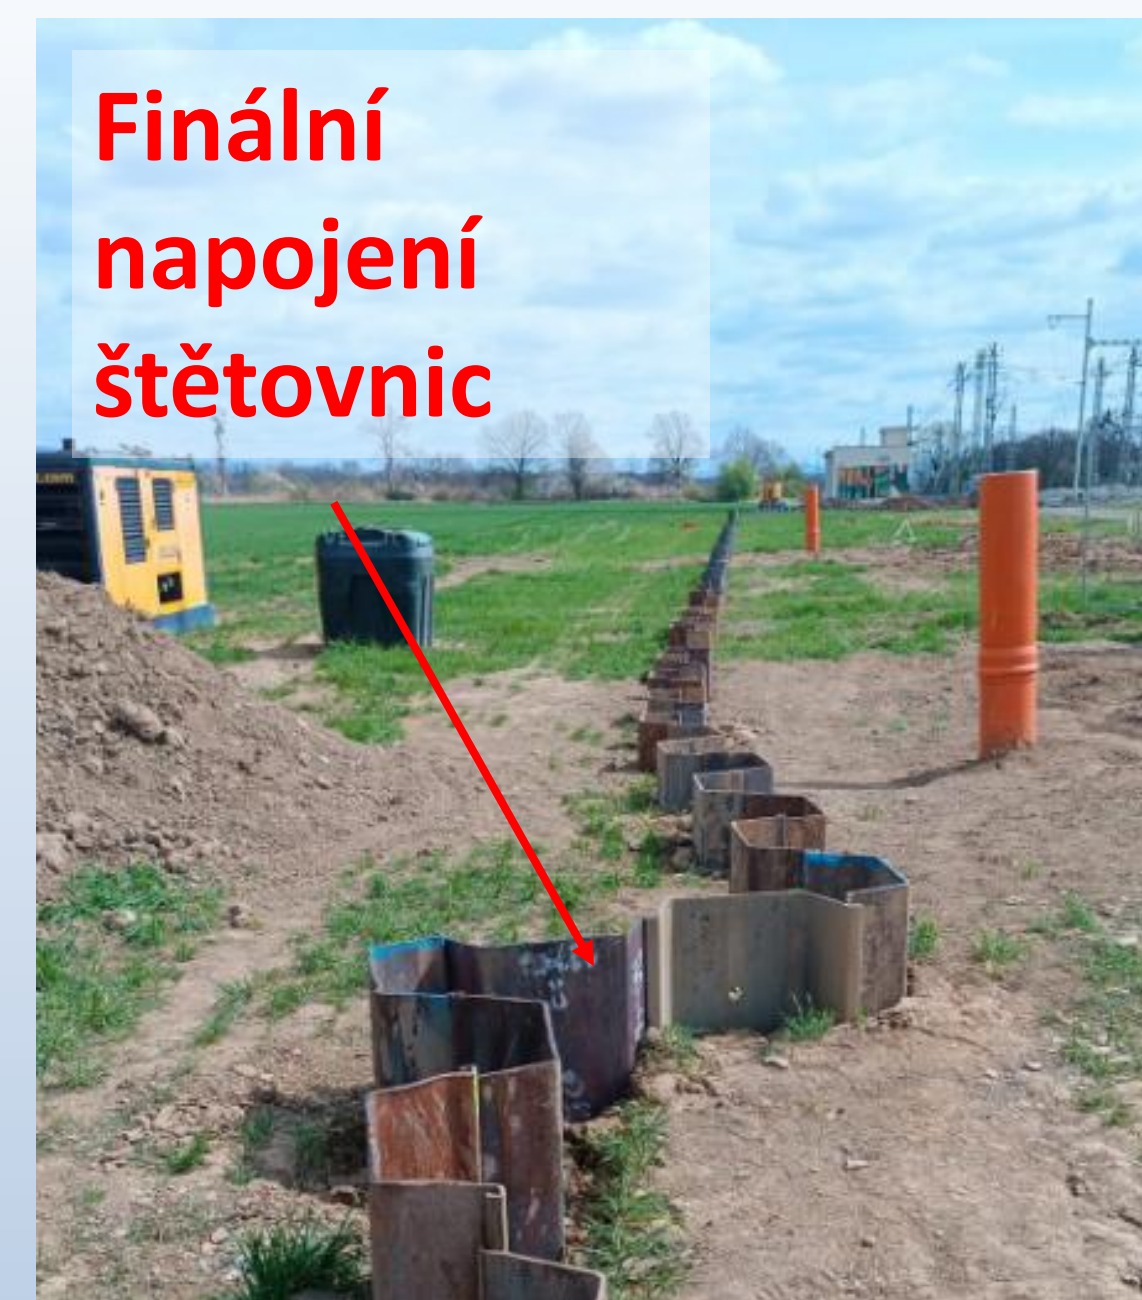
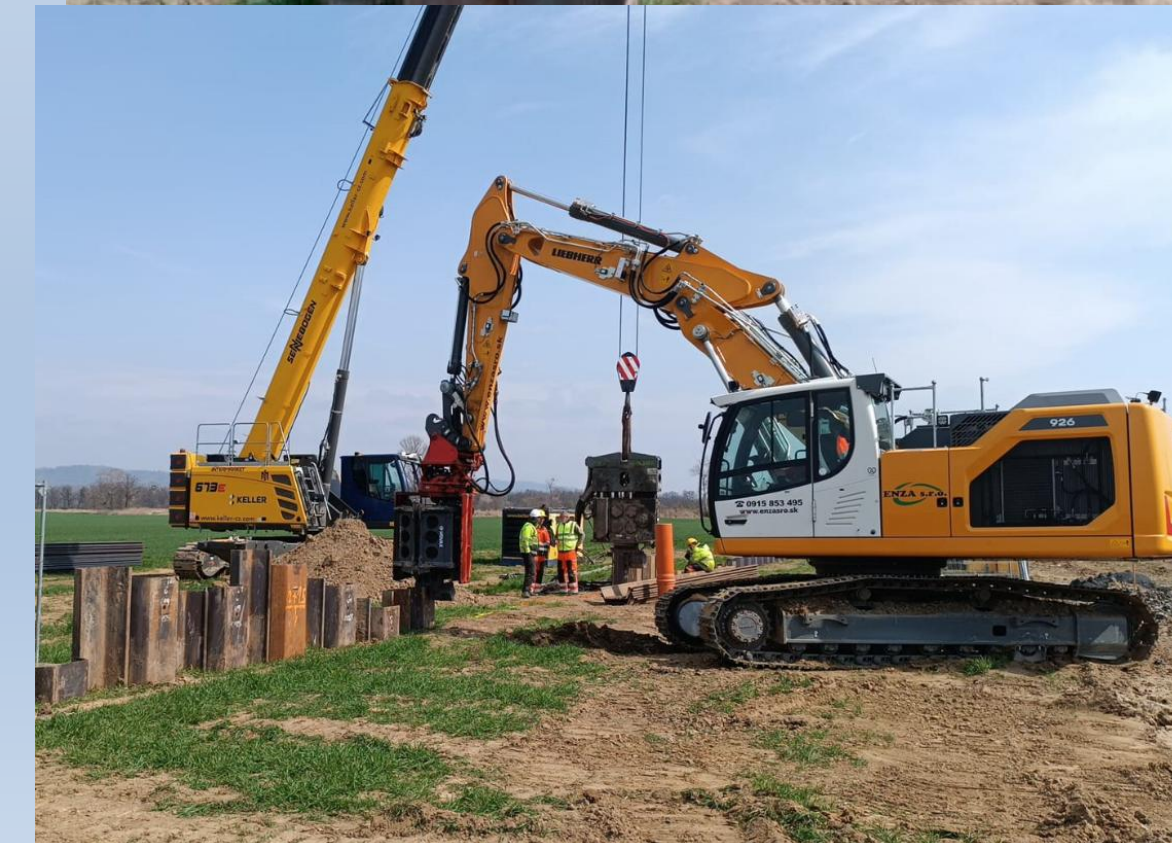
# Hlavní opatření

18.3.2025 zahájena a 12.4.2025 dokončena instalace štětové stěny  
→ vznik uzavřené „**izolované oblasti**“ od okolní podzemní vody,  
zaj. Správa železnic, s.p. firma Keller a.s.  
→ Zaznamenány nárůsty a poklesy hladin p.v. v závislosti  
na instalaci štětovnic → **stěna izoluje, detailní ověření  
bylo provedeno navazujícím vrtným průzkumem**

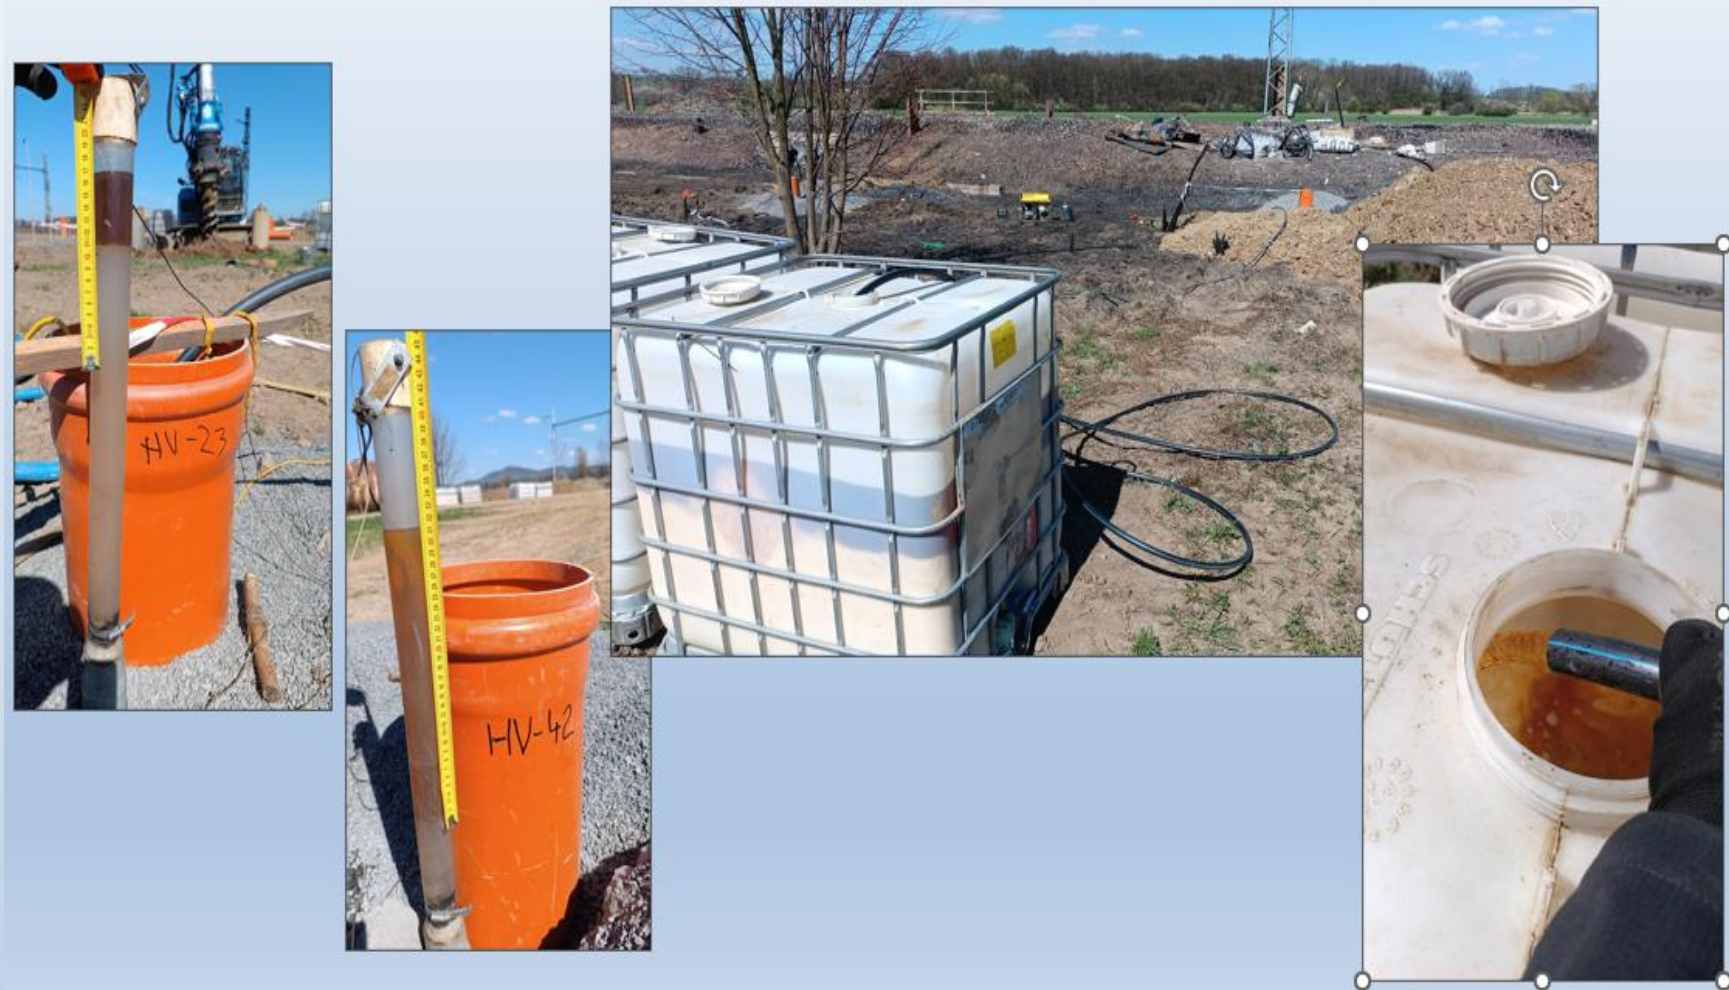
# Odstraňování benzenu z hladiny ve vrtech

- Účinné opatření v období **3 – 6/2025**, následně vymizení volné fáze (LNAPL) z vrtů

- Čerpadly z hladiny p.v. – manuálně řízené periodické odčerpávání dle výskytu fáze, osazeno cca 25 - 30 objektů
- Čerpání spodními čerpadly pro vytvoření deprese – průběžně na 2 – 4 objektech, přesun dle výnosů VF,  $Q = \text{cca } 2 - 2,5 \text{ l/s}$ , výrazný efekt deprese na výnos fáze benzenu

- **Volná fáze benzenu velmi likvidní (menší viskozita než u vody)**
- Rychlý přesun VF v rámci lokality, reakce na hydraulické změny
- Bylo nutno operativně řídit čerpání benzenu a přesouvat čerpadla

Příklad - Vrt HV-36: po osazení spodním čerpadlem a vytvoření deprese vyčerpáno 7. – 8. 5. 2025 celkem 1100 litrů čistého benzenu. 12.5. vrt bez měřitelné volné fáze...

Takto odstraněno celkem cca **47 tun benzenu**.

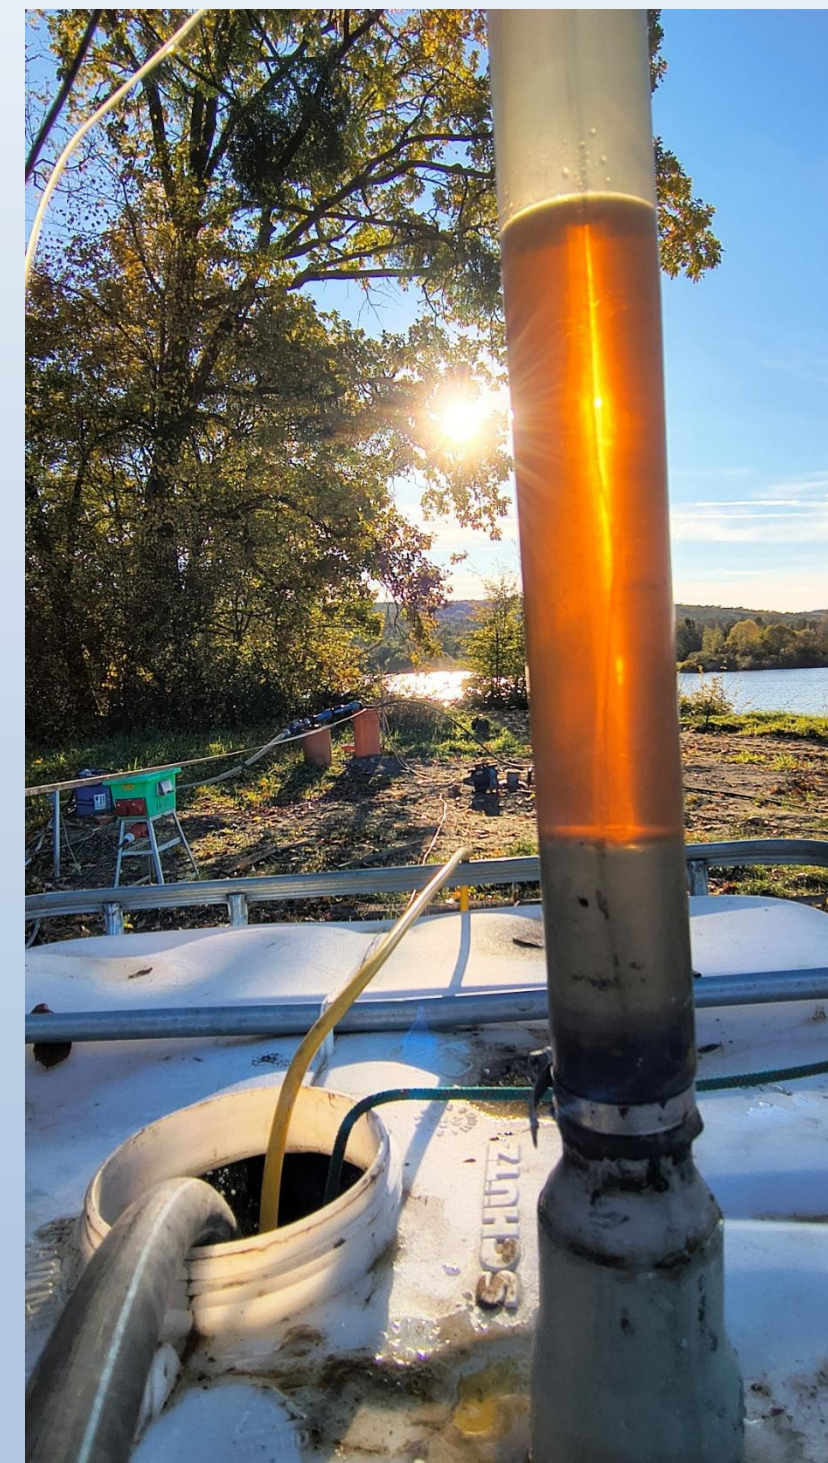
Odvážená vodní emulze  
benzenu

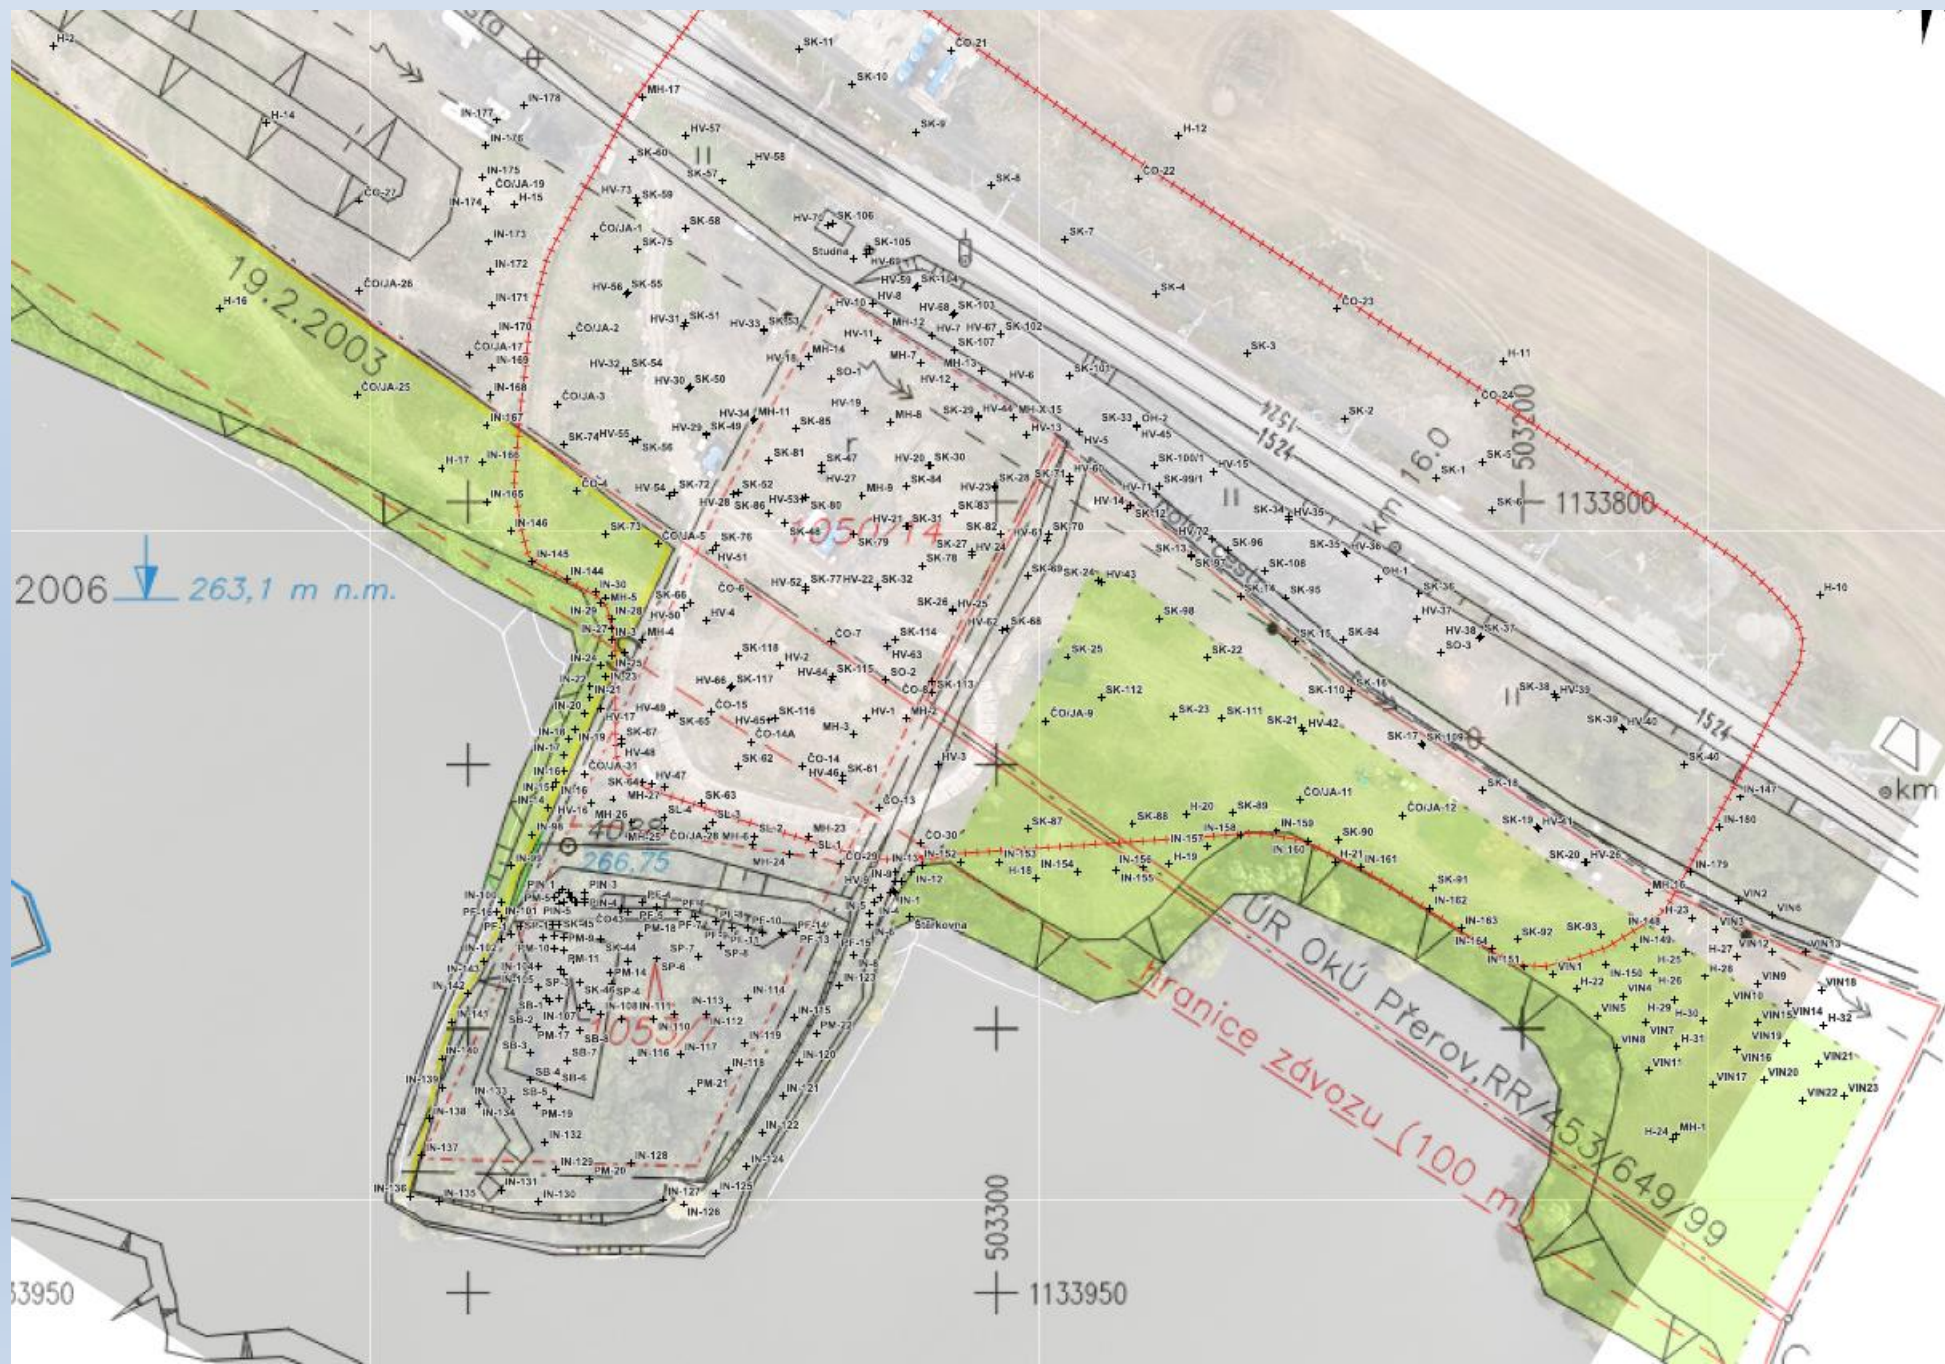
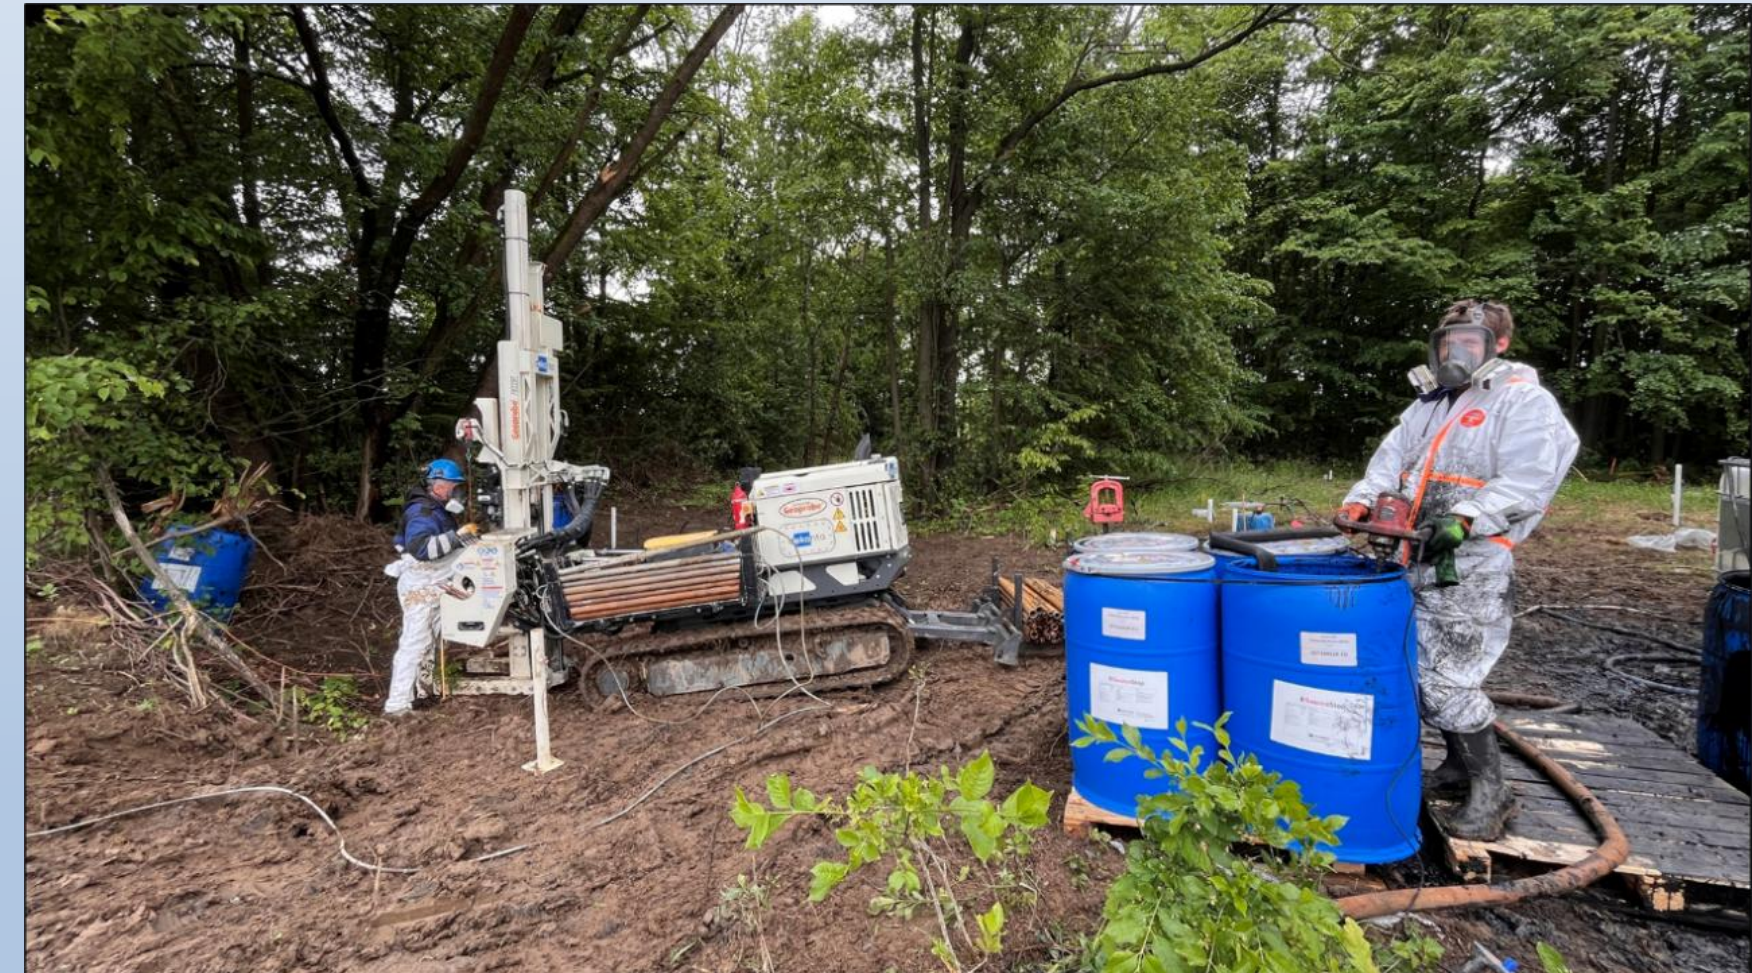
# Poloostrov – vybudování ochranné bariéry z koloidního AU (Petrofix)

- PetroFix™ (dodavatel REGENESIS) je suspenze mikronizovaného aktivního uhlí (1–2 µm)
- Dochází k rychlé adsorbci benzenu z rozpuštěné fáze, následně dochází k biologickému odbourávání
- V rozích poloostrova bylo KAU aplikováno společně s u+nFe (NANOFER STAR DC) v rámci ISCO
- Množství KAU ověřeno v rámci pilotního testu

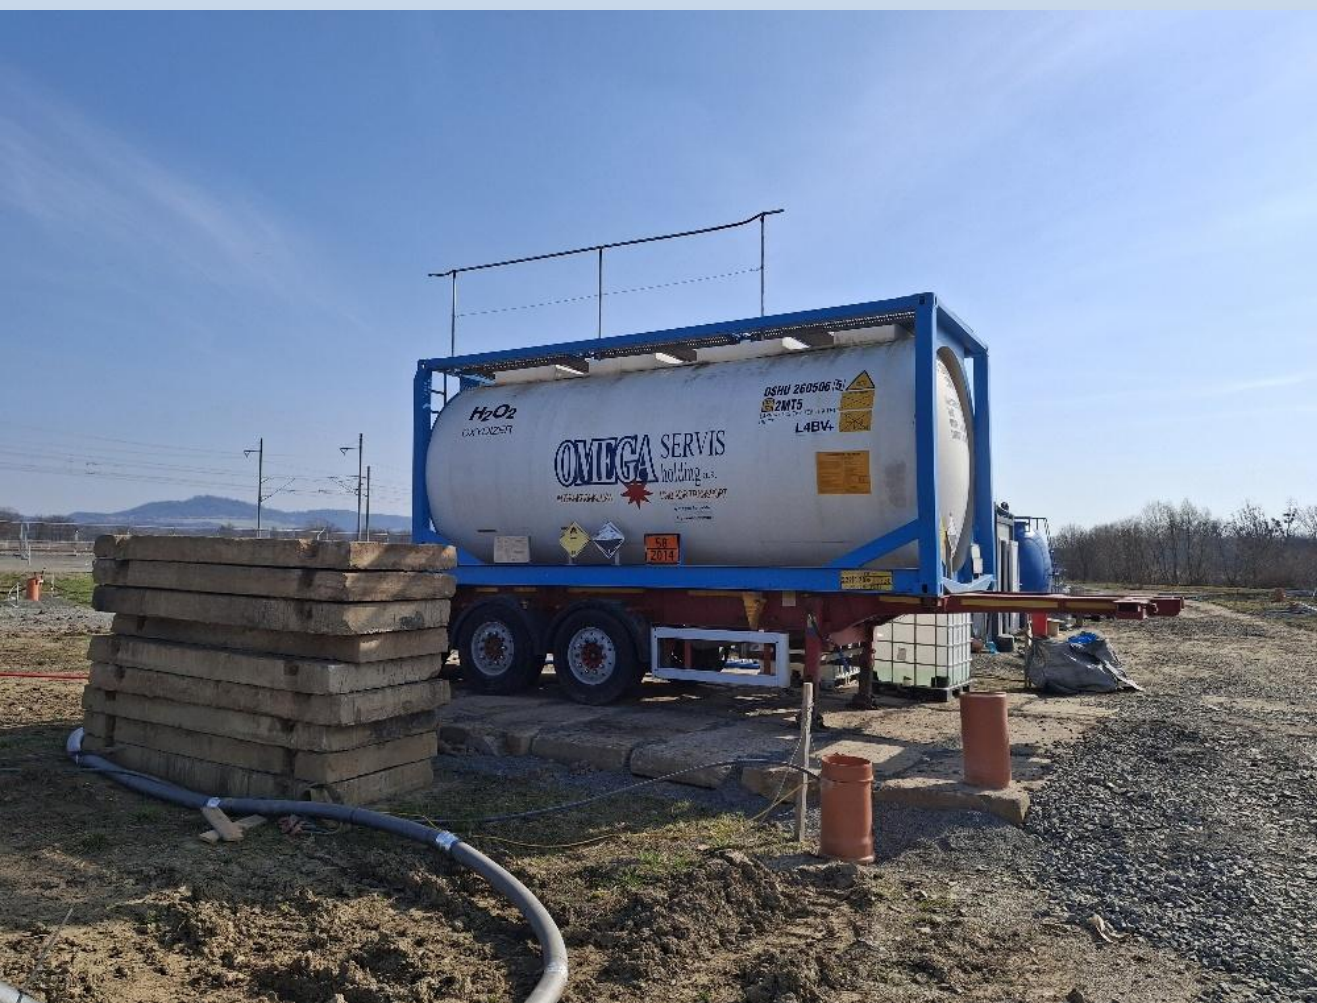
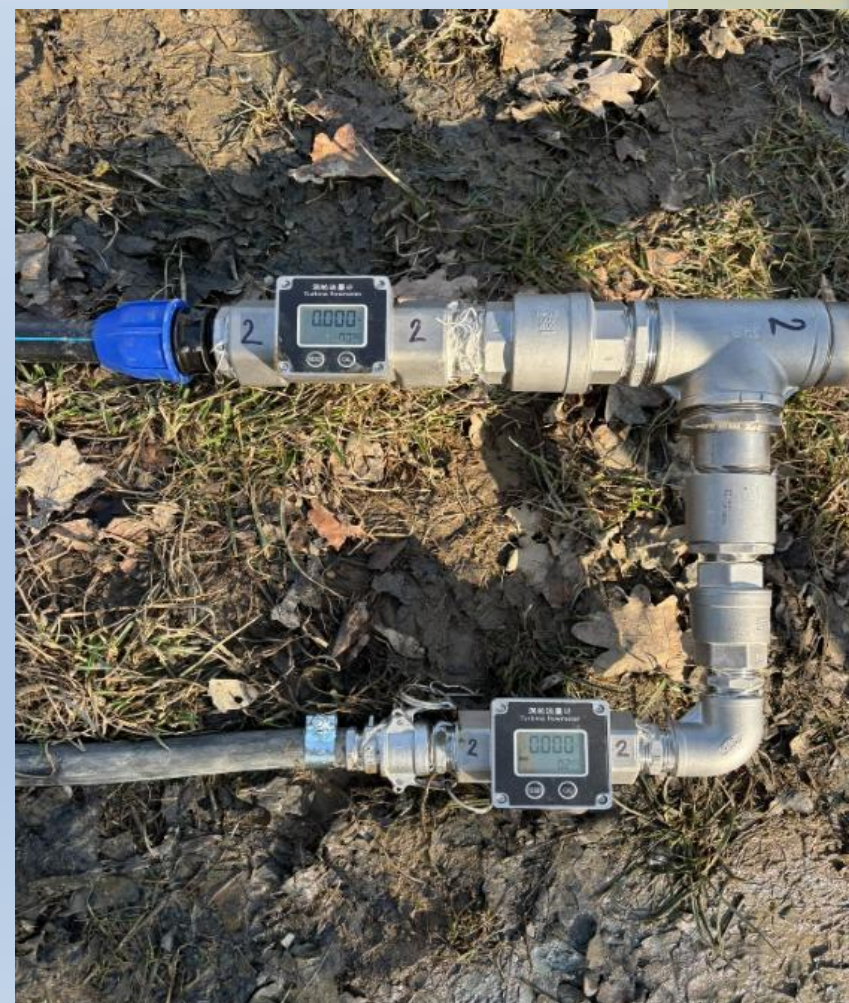
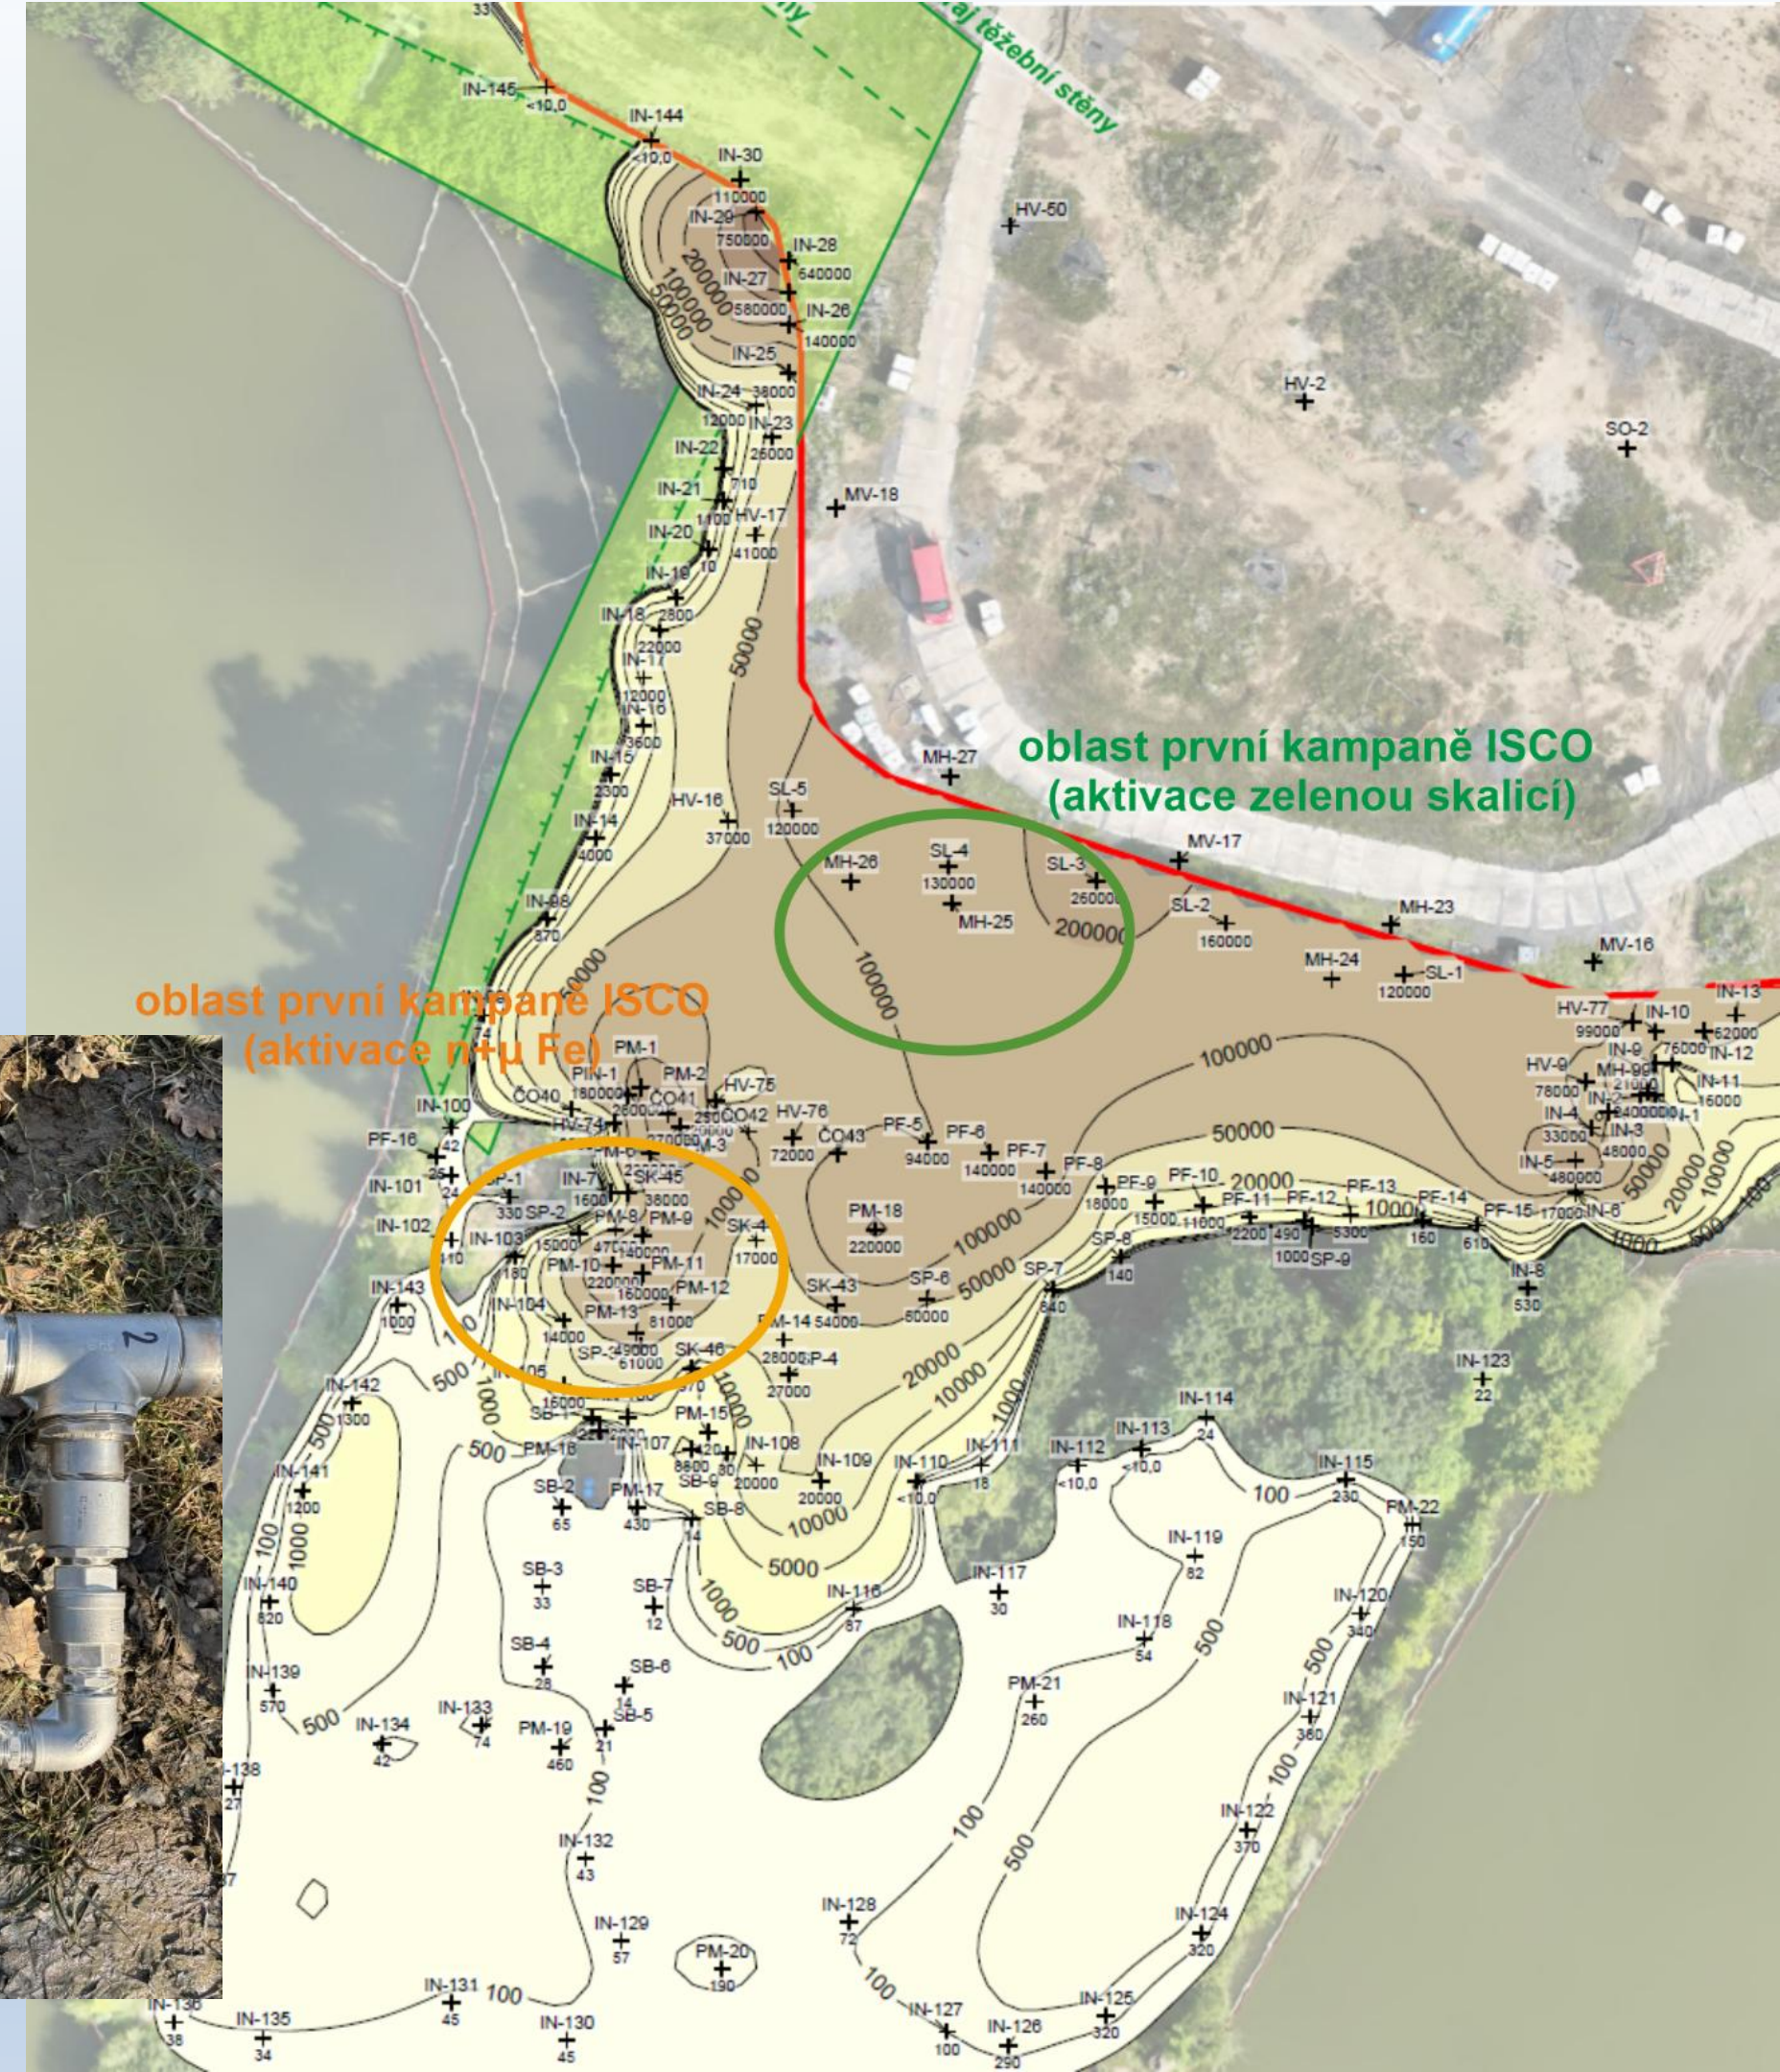
# Poloostrov - Injektáž ISCO 1. kampaň

- Březen 2026
- Celkově zasáknuto 220,7 m<sup>3</sup> ~10%, resp.  
88,7 t 35% peroxidu vodíku
- 450 kg síranu železnatého a 287,5 kg  $\mu$ +nFe  
(Nanofer Star DC)

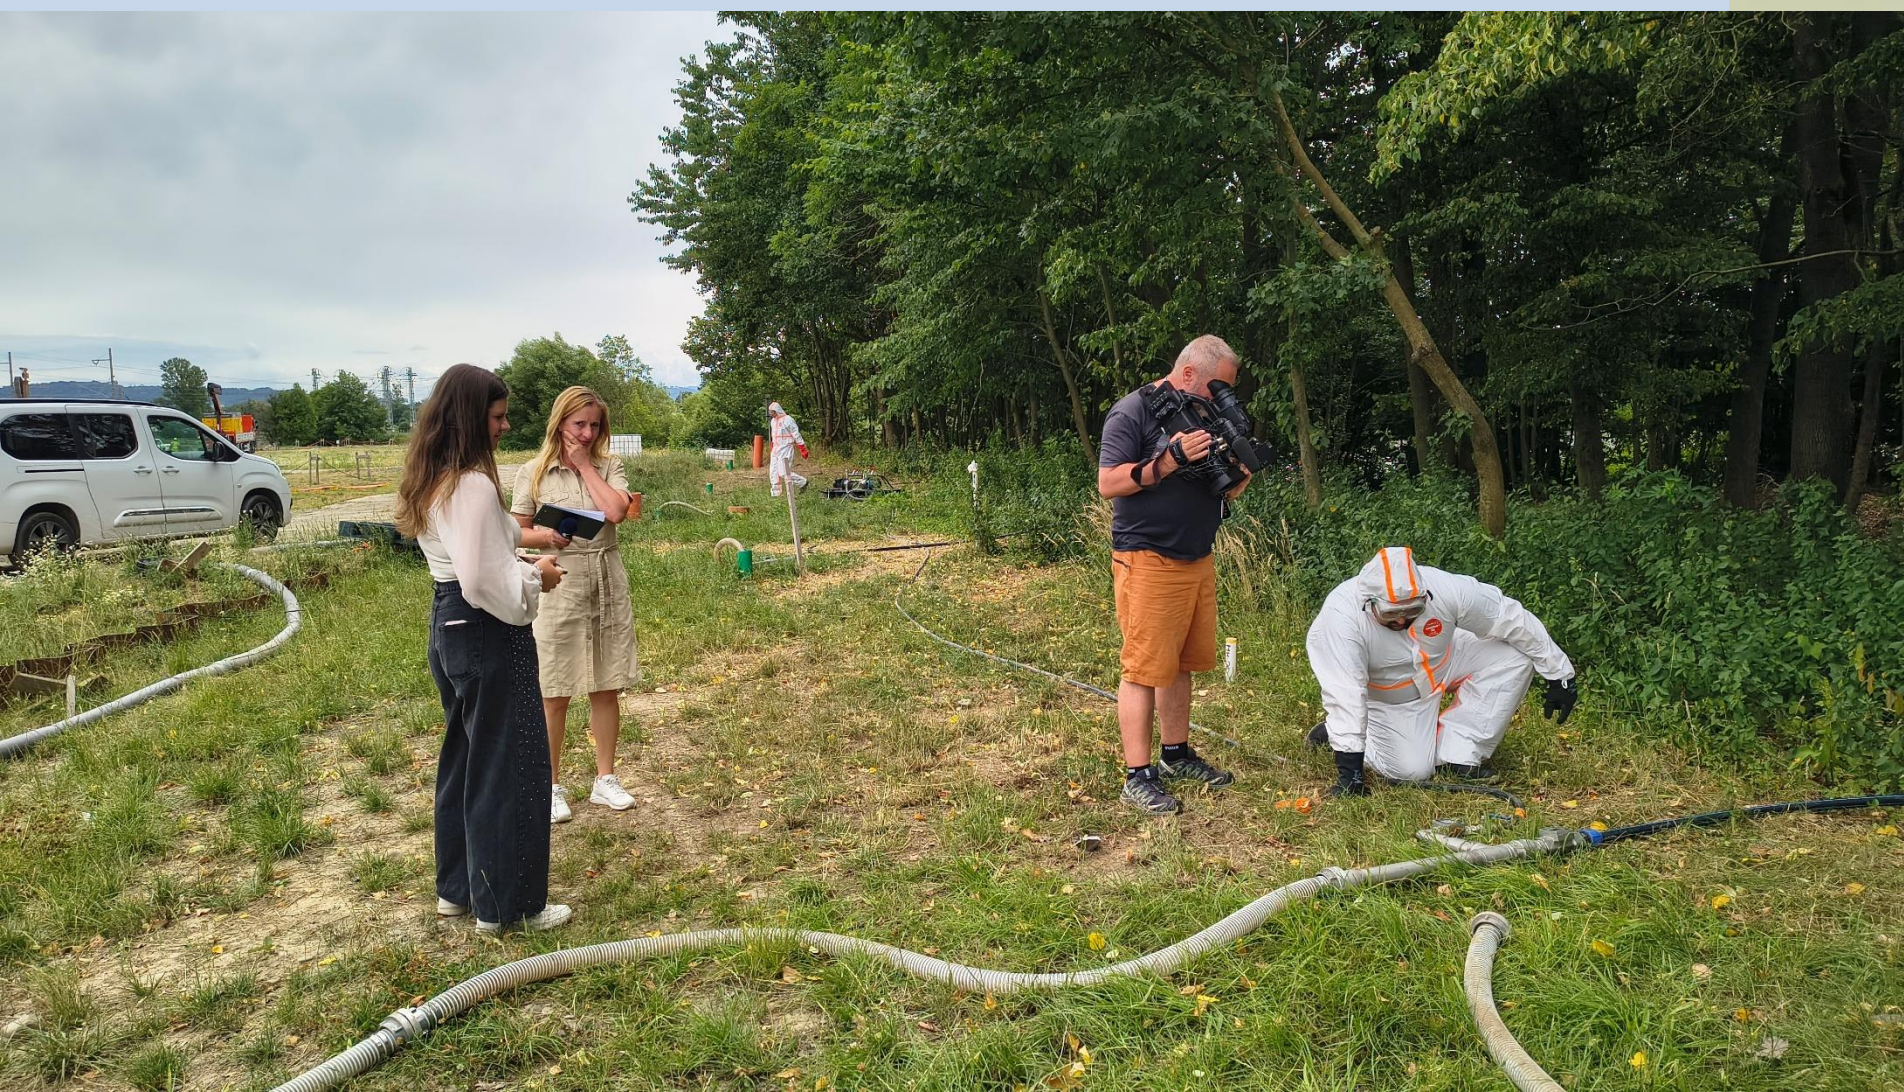
# Poloostrov - Injektáž ISCO 2. kampaň

- Červen až červenec 2026
- Celkově zasáknuto 430,1 m<sup>3</sup> ~10%, resp.  
114,7 t 35% peroxidu vodíku
- 325 kg síranu železnatého a 300 kg  $\mu$ +nFe  
(Nanofer Star DC)

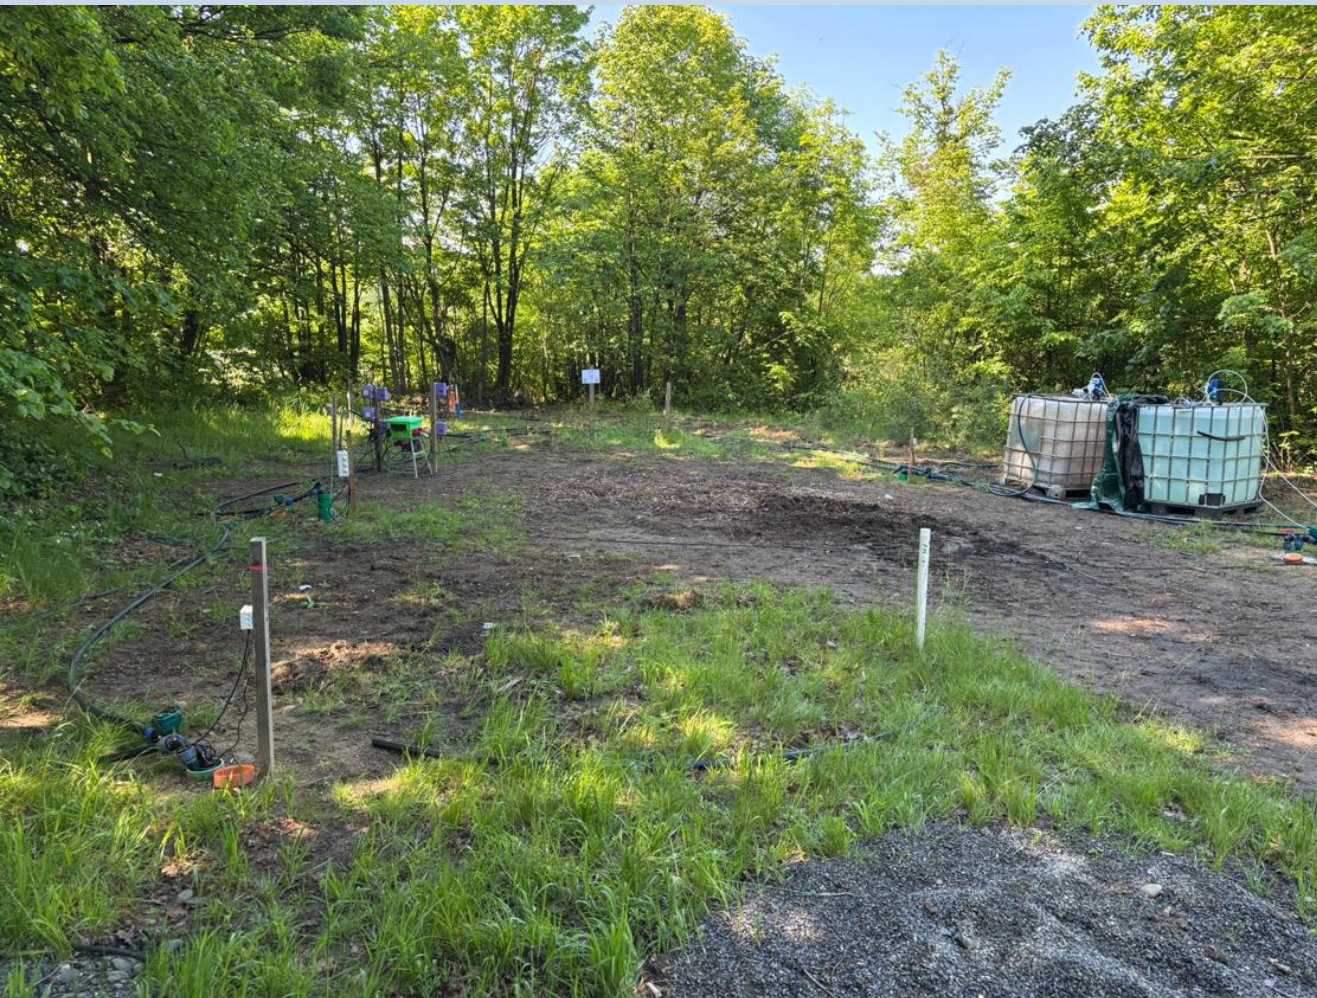
# Poloostrov - Biodegradace

- **Od května 2026, jižní oblast poloostrova**
- **Aplikováno 222 m<sup>3</sup> biopreparátu připraveného na lokalitě**
- **Cirkulovaná voda obohacována o 0,2% H<sub>2</sub>O<sub>2</sub> a živiny**
