# Klimatická zmena ako faktor nestability v podmienkach Slovenska

## Climate Change as a Factor of Instability in Slovakia

Martin Bednarik<sup>1\*</sup>, René Putiška<sup>1</sup>, Rudolf Tornyai<sup>1</sup>, Bibiána Brixová<sup>1</sup>, Róbert Csizmadia<sup>2</sup>

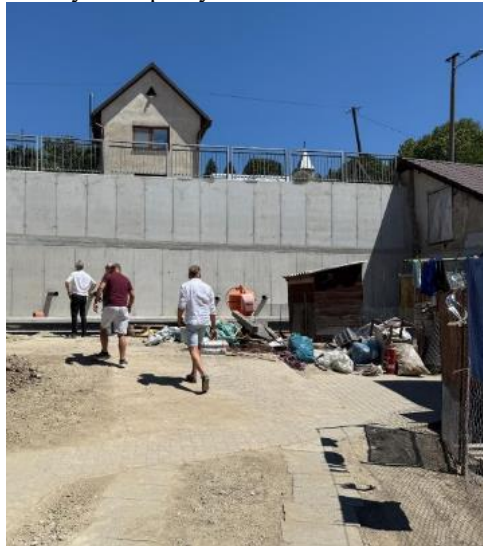
Obr. 4 Oporný múr v obci Dolné Semerovce.  
Fig. 4 Retaining wall in the village of Dolné Semerovce.

Táto lokalita bola sanovaná pomocou oporného múru, ktorý slúži ako trvalá stabilizačná konštrukcia. Sanácia zahŕňala inštaláciu štrkových pilót spolu s odvodňovacími vrtmi, ako aj zabezpečenie zosunutého svahu

dočasnou kľincovanou zemnou konštrukciou. Oporný múr má premenlivú výšku od 4,376 m do 4,766 m a je priečne rozdelený do troch sekcií. Základ je široký 2,3 m, s vyložením 0,50 m na ľicnej strane a 1,2 m na rubovej strane. Na ľicnej strane je výška základu 0,549 m, zatiaľ čo na rubovej strane je to 0,5 m. V rámci základu bol vybudovaný šmykový ozub (stabilizačný klin) s rozmermi 0,5 x 0,5 m na zabezpečenie lepšej stability oporného múru. Horná hrana základu má sklon 7 %. Driek múru je vybudovaný na základe cez pracovnú škáru a je spojený so základom pomocou výstuže. Šírka drieku je 0,6 m na úrovni pracovnej škáry a 0,3 m v korune. Zmenšenie šírky drieku múru je navrhnuté vo výške 2,616 m od pracovnej škáry. Múr má celkovú dĺžku 15,09 m pozdĺž osi kontrolnej línie (obr. 4). Odvodnenie podzemnej vody za zadným lícom drieku oporného múru je navrhnuté pomocou pozdĺžnej drenáže. Povrchová voda nad korunou oporného múru je odvádzaná do priekopových žľabov s minimálnou šírkou 0,50 m, ktoré sa nachádzajú na opačnej strane cesty ako oporný múr.

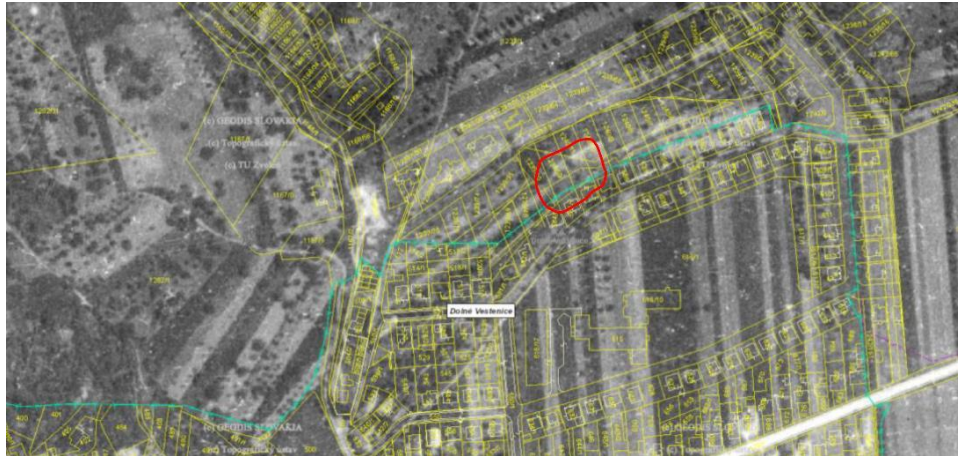
Obr. 5 Plošný zosuv medzi ulicami Kopanice a Ľudovíta Štúra na historickej ortofotomape z roku 1950 (zdroj: <https://mapy.tuzvo.sk/hofm/>).

Fig. 5 Areal landslide between Kopanice and Ľudovíta Štúra streets on a historical orthophotomap from 1950 (source: <https://mapy.tuzvo.sk/hofm/>).

Mezozoické triasové wettersteinské dolomity sú prekryté svahovými sedimentami v jemnozrnnnej íľovitej fácií (F6 CI, F8 CH alebo CV). V tomto nepriepustnom prostredí absolútne prevláda povrchový odtok zrážkovej vody v smere sklonu svahu s následnou akumuláciou v morfológicky predisponovaných častiach svahu. Súčasné klimatické podmienky a antropogénna činnosť (zmena využívania územia hodnotenej obytnej zóny z pastvín a sádov na stavebné pozemky) spôsobili reaktivizáciu svahových pohybov. Pokiaľ ide o analýzu minulého vývoja svahových pohybov, k dispozícii sú informácie z roku 1950. Na ortofotomape (tuzvo.sk, obr. 5) z čias, kedy ani jedna zo spomínaných ulíc nebola, je viditeľný rozvinutý plošný aktívny zosuv s rozmermi 60 x 80 m.

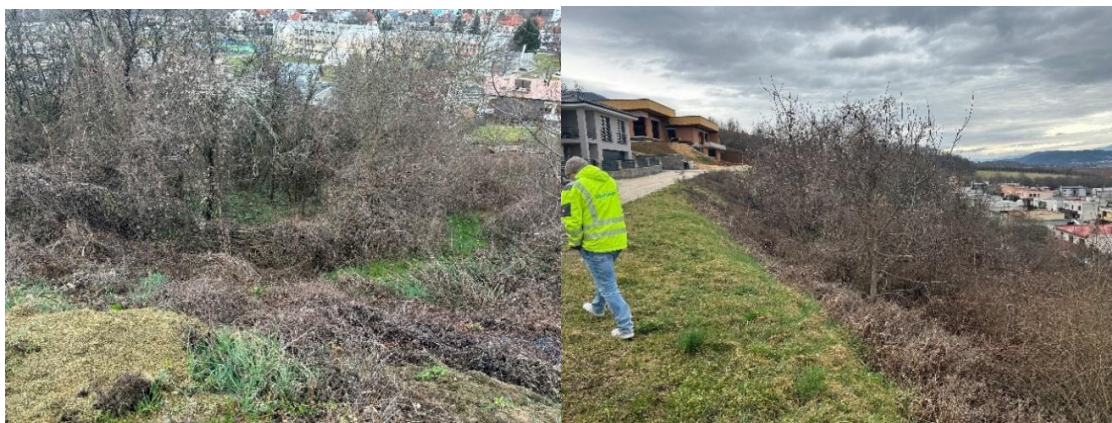
*Obr. 8 Antropogénno-zosuvný reliéf v centrálnej časti ulice Kopanice a deformovaná cesta.*  
*Fig. 8 Anthropogenic-landslide relief in the central part of Kopanice Street and the deformed road.*

Svahová deformácia tak vytvorila bariéru v centrálnej časti svahu medzi spomínanými ulicami, kde sa v súčasnosti hromadí zrážková voda stekajúca po svahu z Kopanicej ulice. Následne bol tento konkávno-konvexný zosuvný

reliéf upravený násypmi, zásypmi a zárezmi päty v dolnej časti, aby sa prispôbil súčasnému využitiu územia. Okrem toho bola na Kopanickej ulici vybudovaná asfaltová cesta, ktorej však chýba odvodňovací systém, čo výrazne prispieva k aktivácii svahových pohybov. Na základe vyhodnotenia inklinometrických meraní vyvodzujeme, že šmyková plocha sa nachádza v hĺbke 4,8 m a periodické merania naznačujú nárast aktivity. Zosuv poškodil niekoľko obytných budov a miestnu komunikáciu (obr. 8). Na lokalite bol vykonaný komplexný inžinierskogeologický prieskum. Boli realizované tri inklinometrické vrty vybavené snímačmi pórmového tlaku a bol vykonaný geofyzikálny prieskum.

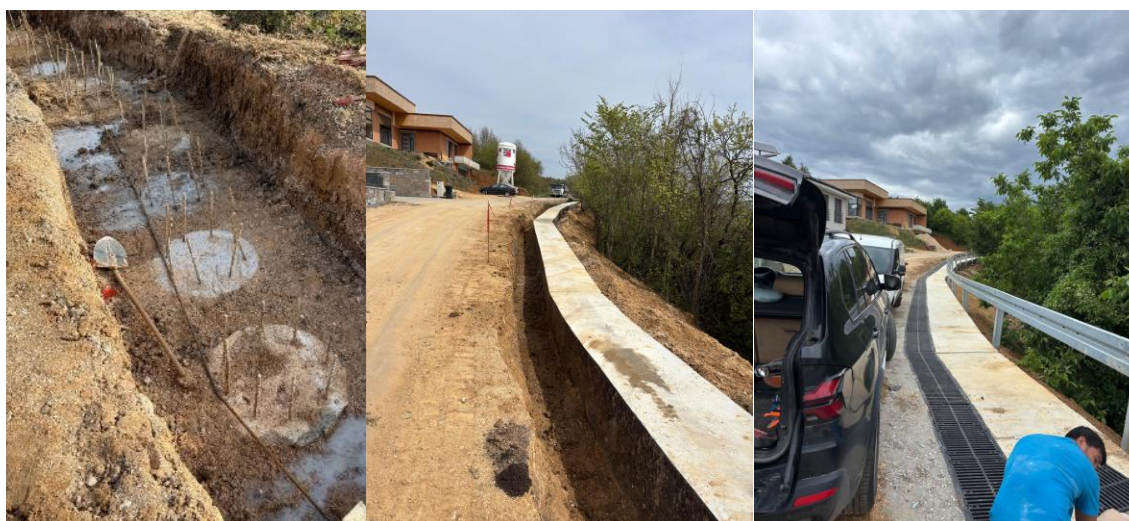
*Obr. 9 Proces sanačných prác – výstavba pilótovej steny.*  
*Fig. 9 Process of remediation works – construction of a pile wall.*

Technické riešenie pre trvalú stabilizáciu svahu je navrhnuté v dvoch etapách. Sanácia spočíva v konštrukcii pilótovej steny a zachytení a odvedení zrážkových vôd mimo zosuvného telesa. Prvá etapa sanačných opatrení bola ukončená a druhá etapa by mala bezprostredne nadväzovať. Pilótová stena má celkovú dĺžku 146,2 m pozdĺž svojej osi. V pôdoryse je segmentovaná, aby kopírovala trasu existujúcej cesty. Nachádza sa v trvalom zábere obce. Stenu tvorí 122 pilót s priemerom 900 mm. Navrhované dĺžky pilót sa pohybujú od 3 m do 11,5 m s osovým rozstupom 1,2 m. Pilótová stena vytvára pre daný úsek stabilizačný raster. Vytýčenie steny vychádza z bodov umiestnených pozdĺž osi pilótovej steny. Pilóty boli vŕtané z existujúcej cesty. Vrty boli pažené a konštrukcia je trvalá. Výstuž pilót vo forme zváraných armatúrnych košov pozostáva z ocele B500B s minimálnym krytím zvislej výstuže 90 mm, zabezpečeným plastovými dištančnými prvkami. Na prepojenie pilótovej steny bol v korune vybudovaný železobetónový úložný prah (stužujúci veniec). Prah je vystužený oceľovými prútmi a pozdĺžne rozdelený na dilatačné celky. Konštrukcia má šírku 1 m, výšku 0,9 m a celkovú dĺžku 146,2 m (obr. 9). Na ochranu proti vode a zemnej vlhkosti je zadný líc železobetónového prahu v kontakte so zeminou chránený jedným penetračným náterom a dvoma nátermi asfaltového laku za studena.

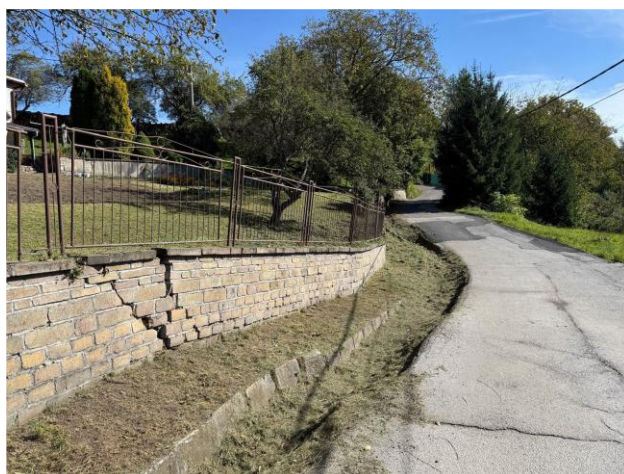
Obr. 12 Prejav svahových pohybov na oplotení parcely 573/1 a cesty III triedy vedúcej do časti Žakýl.

Fig. 12 Manifestation of slope movements on the fencing of plot 573/1 and the class III road leading to the Žakýl part.

Havarijná svahová deformácia zaberá plochu 4,5 hektára. Hodnotená aktívna havarijná svahová deformácia bola vymedzená v rámci rozsiahlejšieho zosuvného územia. Odlučná hrana tejto svahovej deformácie je takmer totožná s hranicou pozemkov nad rodinným domom č. 156. Výrazne vyvinuté čelo aktívnej havarijnej svahovej deformácie zasahuje do blízkosti rodinných domov č. 180, 181 a 155. Riešená havarijná svahová deformácia staticky narušila miestnu komunikáciu v obci Podhorie, ktorá slúži ako jediné dopravné spojenie medzi katastrálnymi územiami Teplá a Žakýl. Deformácie vykazovali neustály progres, čo predstavovalo riziko prerušenia cestného spojenia medzi týmito časťami obce. V dôsledku toho by sa Žakýl stal nedostupným nielen pre obyvateľov, ale aj pre záchranné zložky. Svahové pohyby sa v súčasnosti prejavujú na ceste III. triedy medzi katastrálnymi územiami Teplá a Žakýl, ako aj na rodinnom dome č. 156 a oplotení (obr. 12).

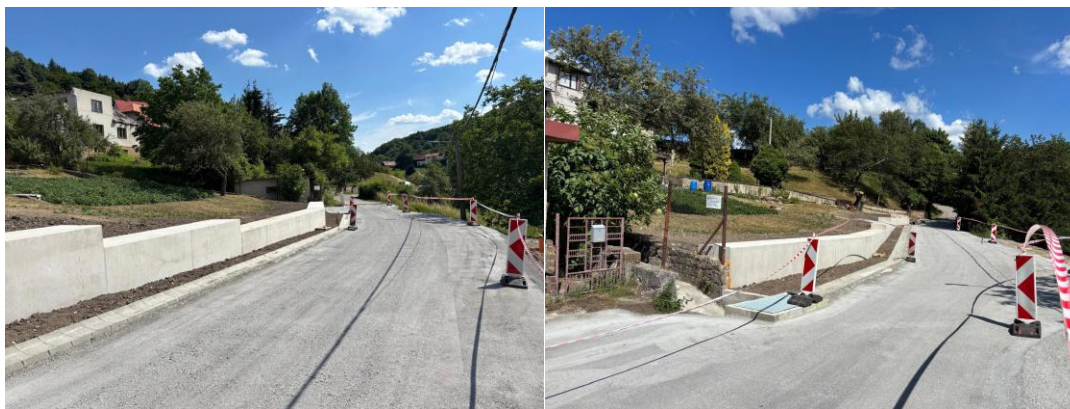
Obr. 13 Pohľad na dokončený oporný múr a zabezpečenú komunikáciu.  
Fig. 13 View of the completed retaining wall and secured road.

V rámci podrobnej projektovej dokumentácie bola navrhnutá pilótová stena s osovou dĺžkou 45,3 m. V pôdoryse je stena segmentovaná a kopíruje hranicu pozemku. Stenu tvorí 38 pilót s priemerom 0,9 m a dĺžkou 15 m s osovým rozstupom 1,2 m. Pilótová stena bude tvoriť stabilizačný raster pre daný úsek. Pilóty budú vŕtané z existujúcej cesty pomocou pažených vrtov a konštrukcia je trvalá. Výstuž pilót vo forme zváraných armatúrnych košov je z ocele B500B s minimálnym krytím zvislej výstuže 80 mm, zabezpečeným plastovými dištančnými prvkami. Na prepojenie pilótovej steny bude v jej korune vybudovaný železobetónový úložný prah. Prah je vystužený oceľovými prútmi a pozdĺžne rozdelený na dilatčné celky. Konštrukcia má šírku 1 m, výšku 0,9 m a

celkovú dĺžku 45,5 m (obr. 13). Na ochranu proti vode a zemnej vlhkosti bude zadný líc železobetónového prahu v kontakte so zeminou chránený jedným penetračným náterom a dvoma nátermi asfaltového laku za studena. Pracovná škára bude utesnená bentonitovou šnúrou alebo páskou. Hlboké odvodnenie je riešené horizontálnymi odvodňovacími vrtmi. Je navrhnutých päť horizontálnych vrtov, každý s dĺžkou 80 m. Odvedenie povrchovej vody pozdĺž pilótvej steny bude realizované odvodňovacou priekopou širokou 0,5 m uloženou v betónovom lôžku hrúbky 0,15 m. Tieto priekopy budú odvádzať vodu do zrekonštruovaného priepustu pod cestou.

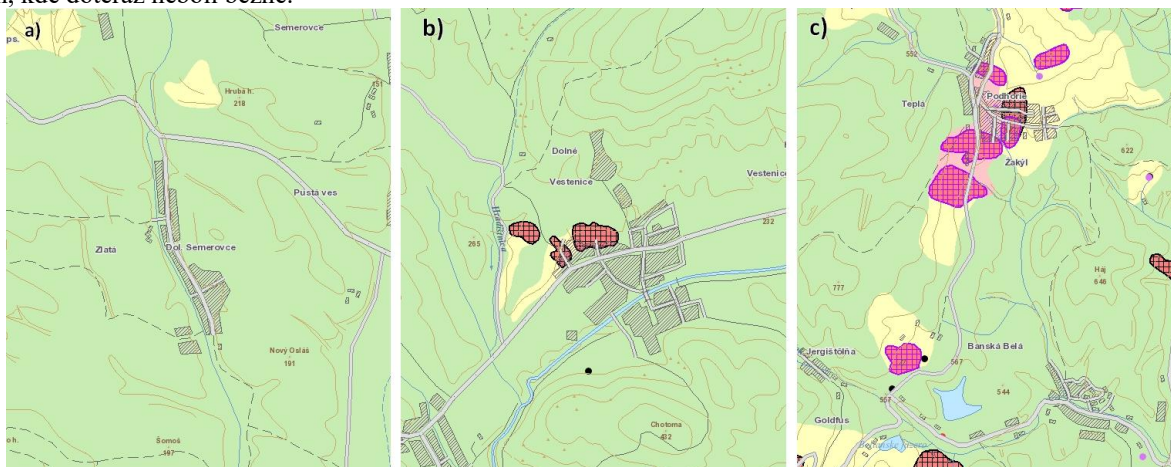
Obr. 14 Atlas stability svahov vybraných záujmových území: a) Dolné Semerovce, b) Dolné Vestenice, c) Podhorie (Žakýl).

Fig. 14 Slope stability atlas of selected areas of interest: a) Dolné Semerovce, b) Dolné Vestenice, c) Podhorie (Žakýl).

Keď sa pozrieme na mapu Atlasu stability svahov (obr. 14), ktorý odráža stabilné pomery na Slovensku do roku 2006, vidíme, že prevažná väčšina územia obcí (Dolné Semerovce, Dolné Vestenice či Podhorie - Žakýl) spadá do stabilných území - zelených zón, prípadne do žltých oblastí, ktoré sú klasifikované ako rajóny potenciálne nestabilných území, súčasný vývoj situáciu zásadne mení. V dôsledku prebiehajúcej klimatickej zmeny sa totiž stabilita svahov stáva dynamickejšou a nepredvídateľnejším fenoménom. Aj v týchto doteraz relatívne bezpečných alebo len potenciálne ohrozených lokalitách sa čoraz častejšie začínajú objavovať nové svahové deformácie. Hlavným spúšťačom sú extrémne výkyvy počasia – najmä dlhotrvajúce suchá striedané náhlými privalovými zrážkami, ktoré dokážu rýchlo nasýtiť podložie vodou a prudko zvýšiť hydrostatický tlak v póroch zemín. Tento faktor, v kombinácii s necitlivými antropogénnymi zásahmi do terénu, vedie k tomu, že mapové podklady zachytávajúce historickú stabilitu už nemusia plne reflektovať realitu v teréne, a zosuvné procesy sa tak aktivujú aj tam, kde doteraz neboli bežné.
