# INŽENÝRSKOGEOLOGICKÝ PRŮZKUM A JEHO VERIFIKACE BĚHEM VÝSTAVBY – PROJEKT VINOHRADSKÁ 8, AREÁL BÝVALÉHO TRANSGASU

ENGINEERING GEOLOGICAL INVESTIGATION AND ITS VERIFICATION DURING CONSTRUCTION  
– VINOHRADSKÁ 8 PROJECT, FORMER TRANSGAS COMPLEX

Anna Vojtěchovská<sup>1</sup>, Jiří Rout<sup>1</sup> a Aleš Vídeňský<sup>1</sup>

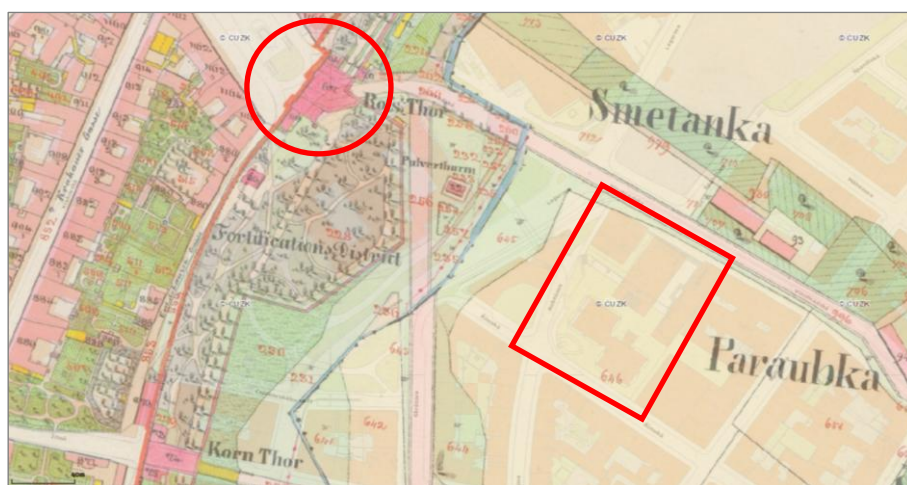
Obr. 2 Historická mapa stabilního katastru (1842) překrytá přes současný mapový podklad ČUZK, Koňská brána v červeném kruhu, zájmové území v červeném obdélníku.  
Fig. 2 Historical map of the Stable Cadastre (1842) overlaid on the current ČUZK map base, with the Koňská Brána marked by a red circle and the area of interest marked by a red rectangle.

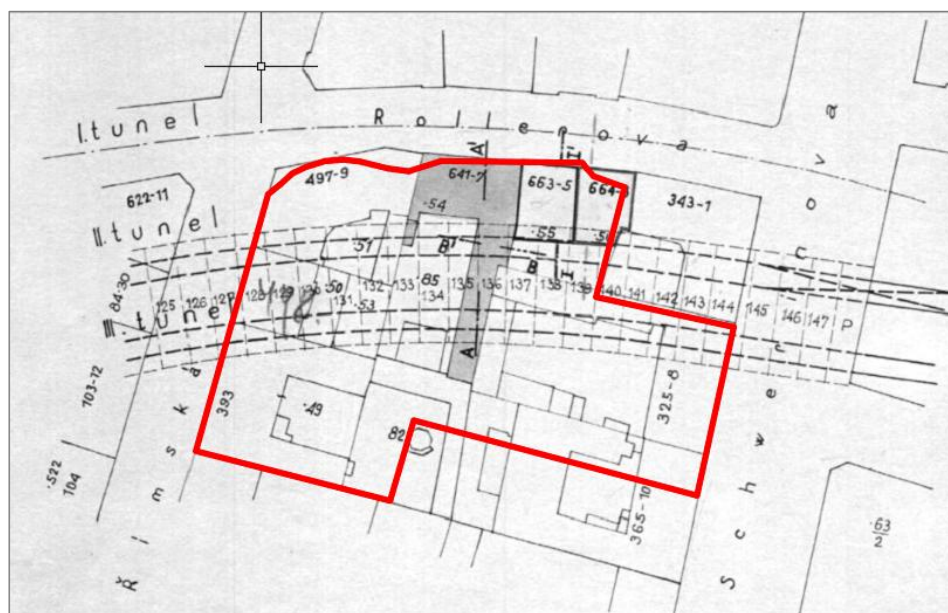
Obr. 3 Situace zájmového území v roce 1941 se zákresem tunelů a číslováním pasů při ražbě; stavební jáma vymezena červeně. Vinohradská ulice byla tehdy Schwerinova, Rubešova ulice Rollerova. Zdroj: koridory.cz.  
Fig. 3 Situation of the area of interest in 1941, showing the tunnels and excavation sections; the excavation pit is outlined in red. Vinohradská Street was then Schwerinova and Rubešova Street Rollerova. Source: koridory.cz.

Zcela nová etapa antropogenních zásahů do zájmového území byla zahájena ve 2. polovině 19. století výstavbou 1. Vinohradského železničního tunelu v letech 1869–1871. Trasa tohoto tunelu je vedena přímo pod dnešní ulicí Rubešovou a o jeho realizaci nemáme bližší informace. Je ale známo, že tunel vykazoval závažné závady, deformace i průsaky a ve 40. letech 20. století došlo k jeho rekonstrukci, při které bylo nahrazeno pískovcové ostění za žulové. Od 70. let 19. století pak postupně vzniká v prostoru zájmového území nová zástavba domů. V letech 1940–1944 byl vybudován 2. Vinohradský železniční tunel a souběžně s ním též prvních 290 metrů 3. Vinohradského tunelu od portálu při Hlavním nádraží, tedy té části, která vede přímo pod zájmovým územím (obr. 3). Z ražby 2. a 3. Vinohradského tunelu jsou záznamy o četných problémech se stabilitou výrubu. Záruba (1948) popisuje značné problémy s vypadáváním bloků křemenců ze stropu ražeb a současně komplikace při zastižení starých vydobytých a zpětně zasypaných částí křemencového lomu ve výrubu. Sedláček (1980 in Baborová, Podpěra 2015) popisuje zával ve štole pro středový pilíř v pasu 136 (viz obr. 3).

Po odstřelu křemencové lavice se zde objevil silný přítok vody a s odstupem několika hodin došlo k vypadnutí hlín a rozbředlých břidlic ze stropu na výšku až 6 m nad kalotou štol. V důsledku těchto deformací musely být v Rubešově ulici posléze strženy domy č.p. 663, 664 a nejspíše i 641. Závaly a související nadvýlomy byly pravděpodobně sanovány především betonem.

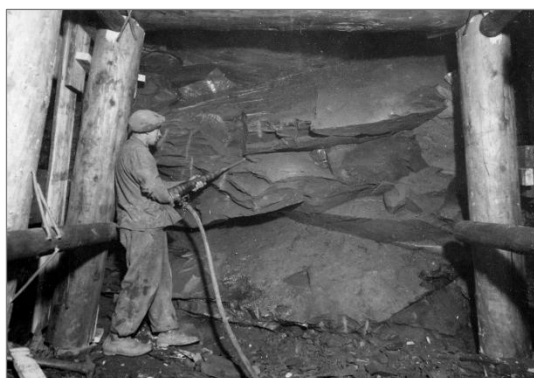
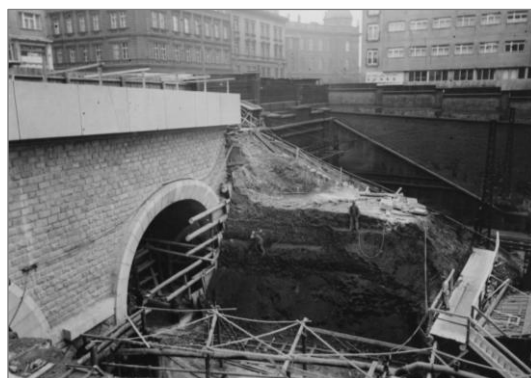
Obr. 4 Fotografie z ražby II. Vinohradského tunelu z roku 1942 zachycuje prostředí libeňských břidlic na čelbě v pase č. 122; vpravo pohled na portál tunelu z roku 1943. Zdroj: ÚSMH.

Fig. 4 Photograph from the excavation of the Second Vinohrady Tunnel from 1942 captures Libeň Shale on tunnel face in section No. 122; on the right, a view of the tunnel portal from 1943. Source: IRSM.

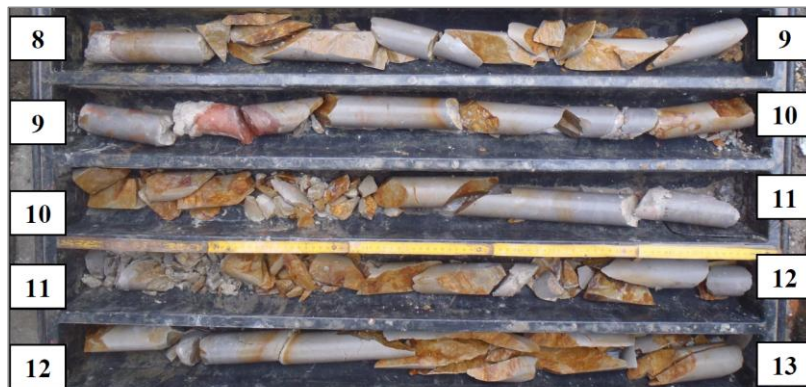
Obr. 6 Polohy křemenců s různou intenzitou rozpukání zastížené ve vrtu V9.  
Fig. 6 Quartzite layers with varying degrees of fracturing encountered in borehole V9.

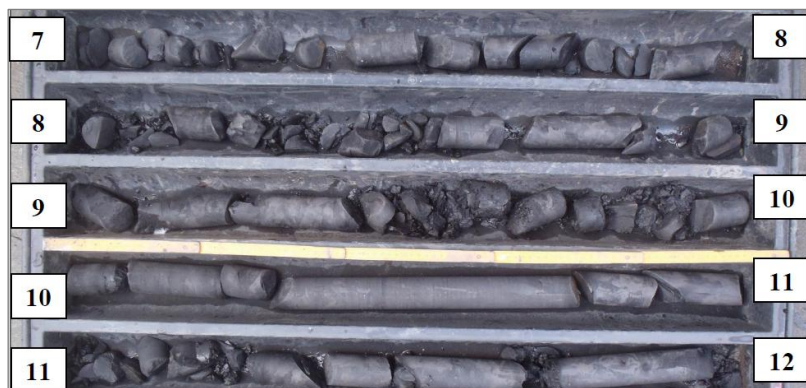
Obr. 7 Slabě až silně rozpukané břidlice libeňského souvrství ve vrtu V10.  
Fig. 7 Slightly to intensely fractured shales of the Libeň Formation in borehole V10.

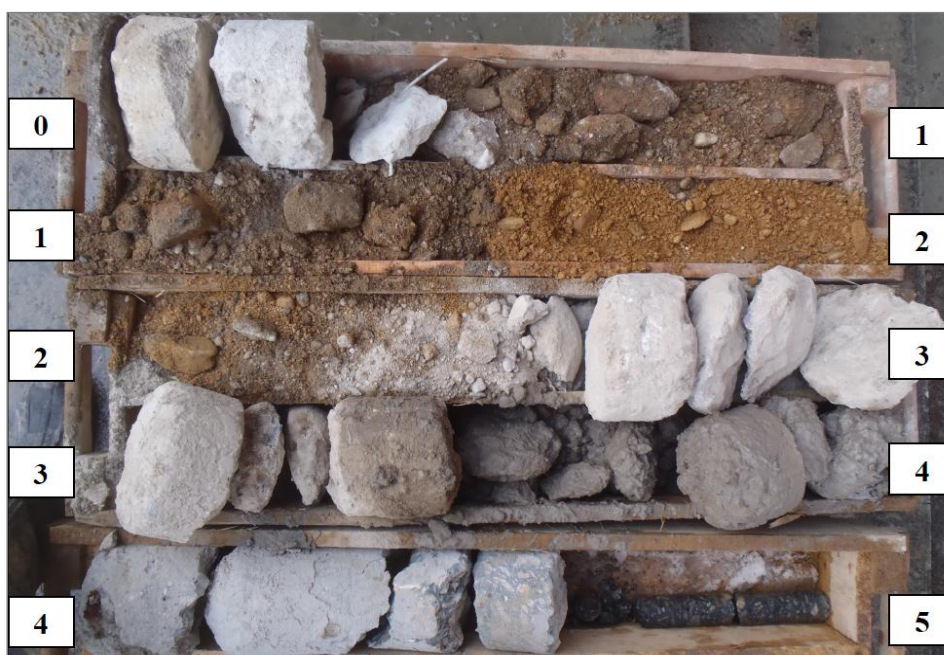
Obr. 8 – Polohy písčitých navážek a betonu zastiženého ve vrtu V1.  
Fig. 8 Layers of sandy fills and concrete encountered in borehole V1.

Samostatný podtyp v rámci navážek představuje prostý beton, který byl zastižen v jejich hlubších partiích např. v nově provedeném vrtu V1 (obr.8) umístěného do prostor původního objektu č.p. 325/8 firmy Bosch (beton v mocnosti 3,2 m) nebo v archivních kopaných sondách K115 a K117 z roku 1971 umístěných v prostoru zdokumentovaného závalu ve štole pro středový pilíř v pasu č. 136. Polohy betonu souvisí buď se sanací propadů a nadvýlomů z ražeb Vinohradských tunelů, nebo mohou být i součástí základových konstrukcí dřívějších staveb, nebo stávajících budov. Navážky byly v nově provedených vrtech zastiženy v celkové mocnosti 2,5 - 8,3 m.

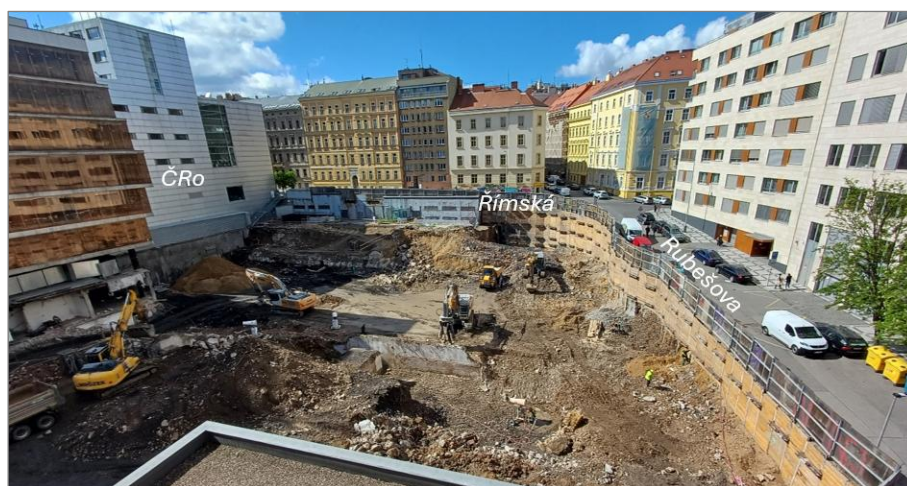
Obr. 10 Celkový pohled na stavební jámu po demolici areálu Transgas v květnu 2025.

Fig. 10 Overview of the excavation pit after the demolition of the former Transgas complex in May 2025.

V průběhu realizace stavební jámy pro výstavbu souboru staveb administrativní a rezidenční budovy „Centrum Vinohradská“ byla v rámci činnosti geotechnického dozoru prováděna inženýrskogeologická dokumentace přístupných a odkrytých částí horninového prostředí (obr. 10). Cílem této dokumentace pak bylo ověřování zastižených poměrů vzhledem k předpokladům výsledků provedeného průzkumu.

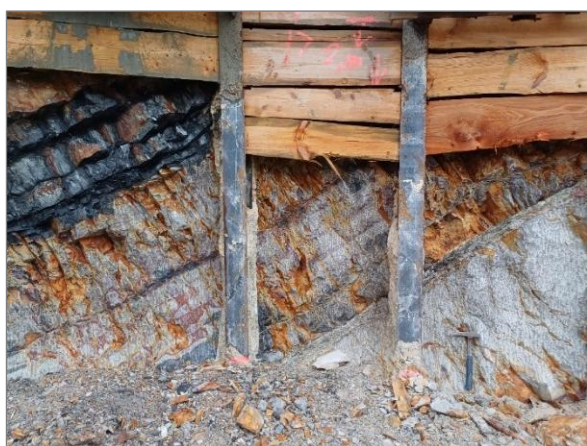
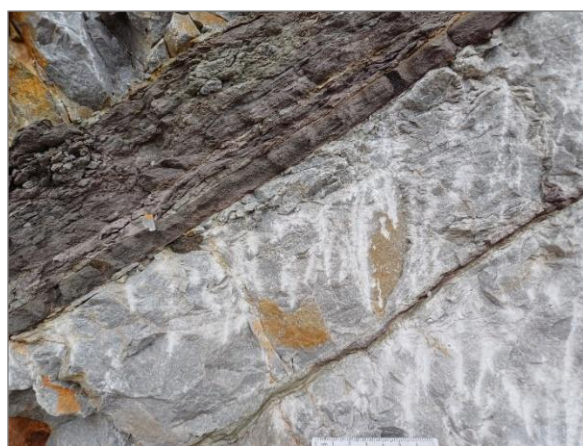
Obr. 11 Zastižené polohy řevnických křemenců s deskovitou až hrubě lavicovitou vrstevnatostí a různým stupněm rozpukání (vlevo); omezená poloha slabě zvětralých břidlic libeňského souvrství mezi masivními vrstevami křemenců (vpravo).

Fig. 11 Encountered layers of Řevnice Quartzite showing tabular to thick-bedded stratification and varying degrees of fracturing (left); a restricted occurrence of slightly weathered shales of the Libeň Formation between massive quartzite beds (right).

Při hloubení stavební jámy byly dle předpokladů průzkumných prací zastiženy antropogenní navážky, deluviální sedimenty a horniny předkvartérního podloží v podobě jílovitoprachovitých břidlic (libeňské) a křemenců (řevnické). Tyto sedimentární horniny byly v prostoru zájmového území zastiženy v předpokládaném rozsahu i s charakteristickým úklonem vrstev mezi 30-55° směrem k J až JV. Průběžná geologická dokumentace potvrdila velmi dobrou shodu mezi předpokládaným a skutečným průběhem litologické hranice mezi řevnickými křemenci a libeňskými břidlicemi (obr. 11).

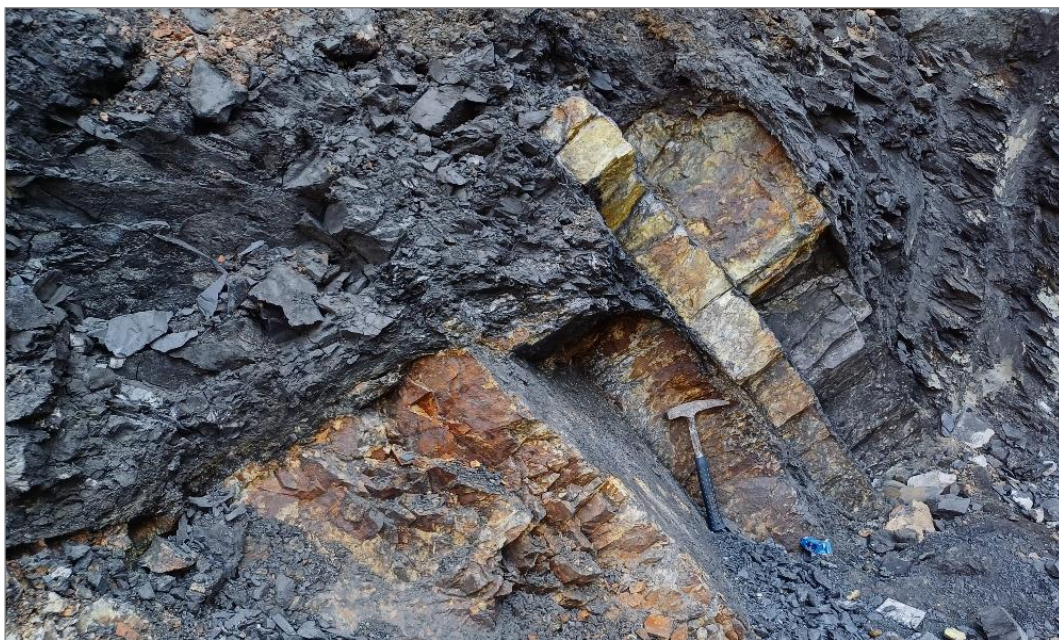
*Obr. 12 Oblast příčné tektonické poruchy s charakteristickým postižením horninového masivu – křehké porušení křemenců s hustou sítí puklin a plastičtěji deformované břidlice s četnými ohlazy na diskontinuitách.*

*Fig. 12 Zone of transverse tectonic fault exhibiting characteristic deformation of the rock mass: brittle failure of quartzites with a dense network of fractures, and more plastically deformed shales with numerous slickensides along discontinuities.*

Současně bylo možné detailně zdokumentovat polohy s různou intenzitou a charakterem tektonického porušení včetně zhodnocení jejich geotechnických vlastností. Odkryté stěny stavební jámy umožnily sledovat prostorové vztahy jednotlivých puklinových systémů, střížných poruch i deformačních struktur v rozsahu, který výrazně překračuje možnosti bodových průzkumných metod (obr. 12 a 13).

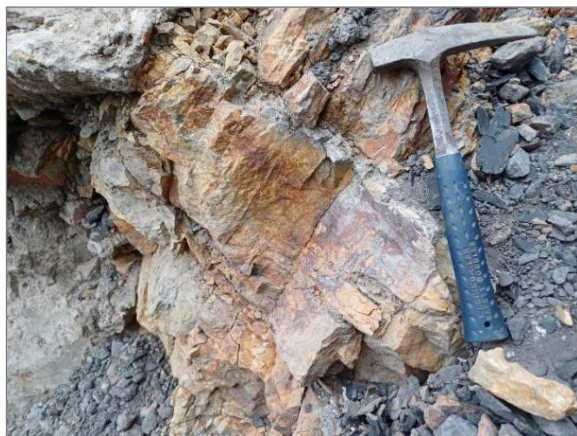
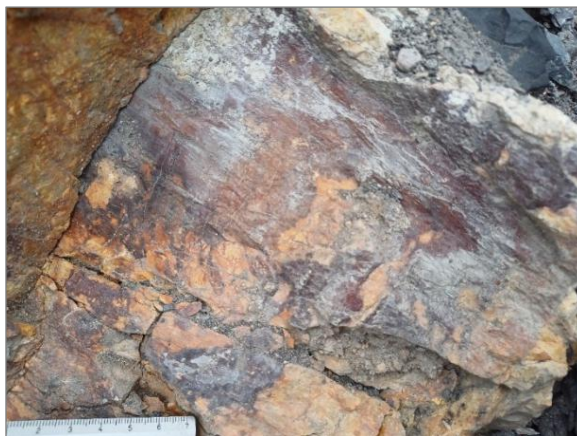
*Obr. 13 Detail tektonické plochy s výrazným ohlazem a rýhováním v řevnických křemencích.*

*Fig. 13 Detail of a tectonic surface with distinct slickensides and striations in Řevnice Quartzite.*

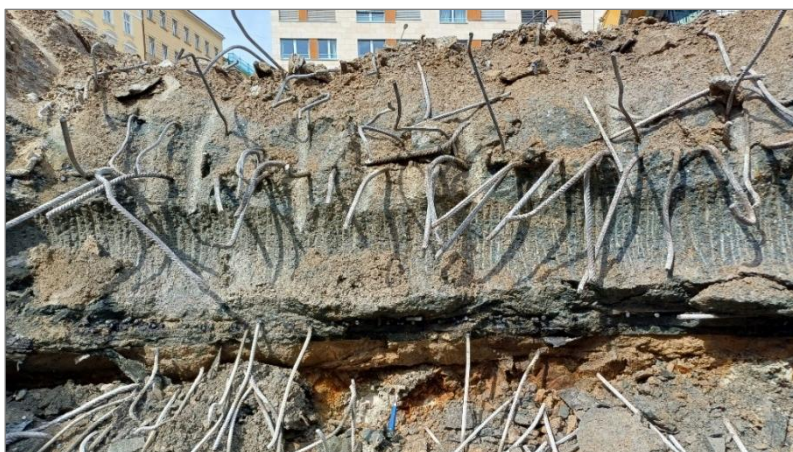
Obr. 14 Masivní železobetonová základová konstrukce bývalého Transgasu.  
Fig. 14 Massive reinforced-concrete foundation of the former Transgas complex.

Ve svrchních polohách stavební jámy byly v celém jejím rozsahu ověřeny antropogenní navážky variabilního složení a také výskyt pozůstatků historických stavebních konstrukcí v podobě starého cihlového zdiva, masivních železobetonových konstrukcí (obr. 14) či pozůstatků ze sanací ražeb Vinohradských tunelů. Tyto skutečnosti potvrdily velký význam podrobné archivní rešerše při interpretaci inženýrskogeologických poměrů lokality.
