# Specifika urbání hydrogeologie na příkladu areálu Pražského hradu

**Jakub Harmáček a Tomáš Weiss**

Přírodovědecká fakulta Univerzity Karlovy  
Ústav hydrogeologie, inženýrské geologie a užití geofyziky

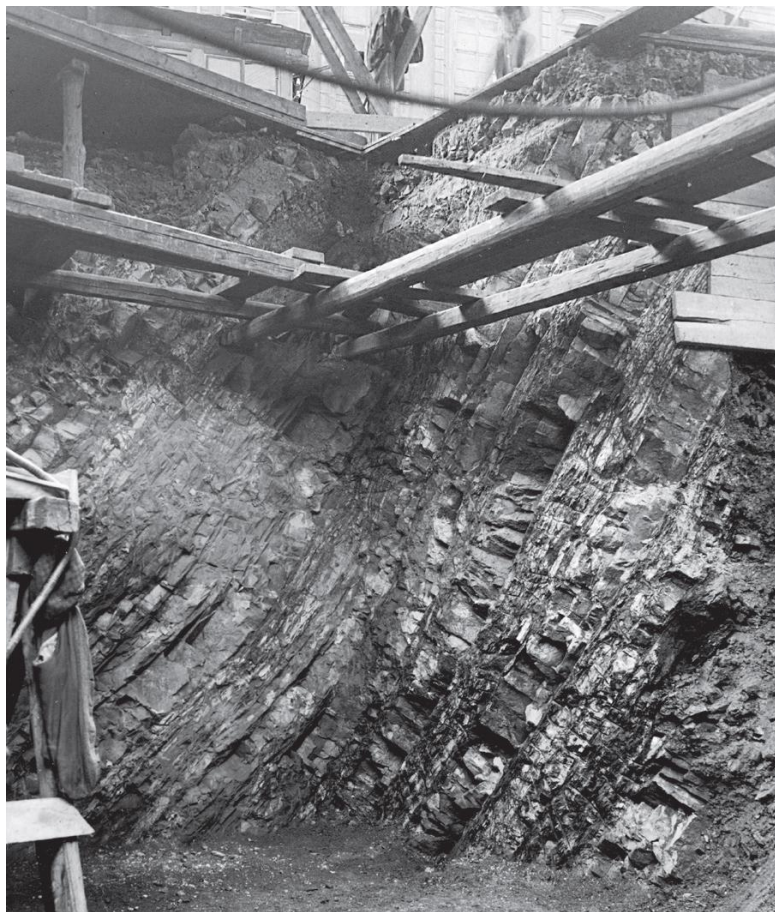
Pražský hrad, III. nádvoří. Jáma pro monolit, rok 1928. Deformované vrstvy hornin letenského souvrství. Pohled od západu. Foto Památkový sbor hl. města Prahy, A4584, ARUP, Pražský hrad.

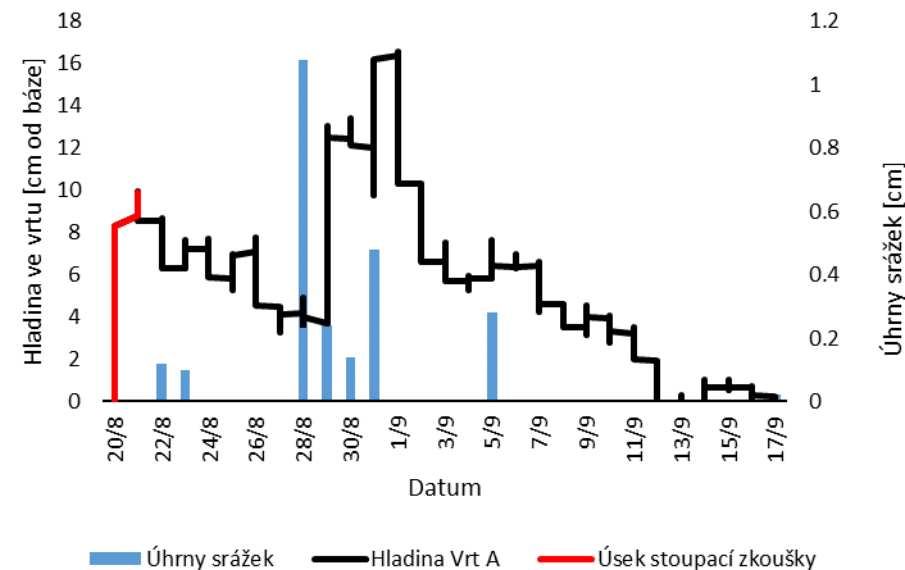
Průběh hladiny ve vrtu pod III. nádvořím Pražského hradu a srážkové události z meteorologické stanice Praha-Libuš.

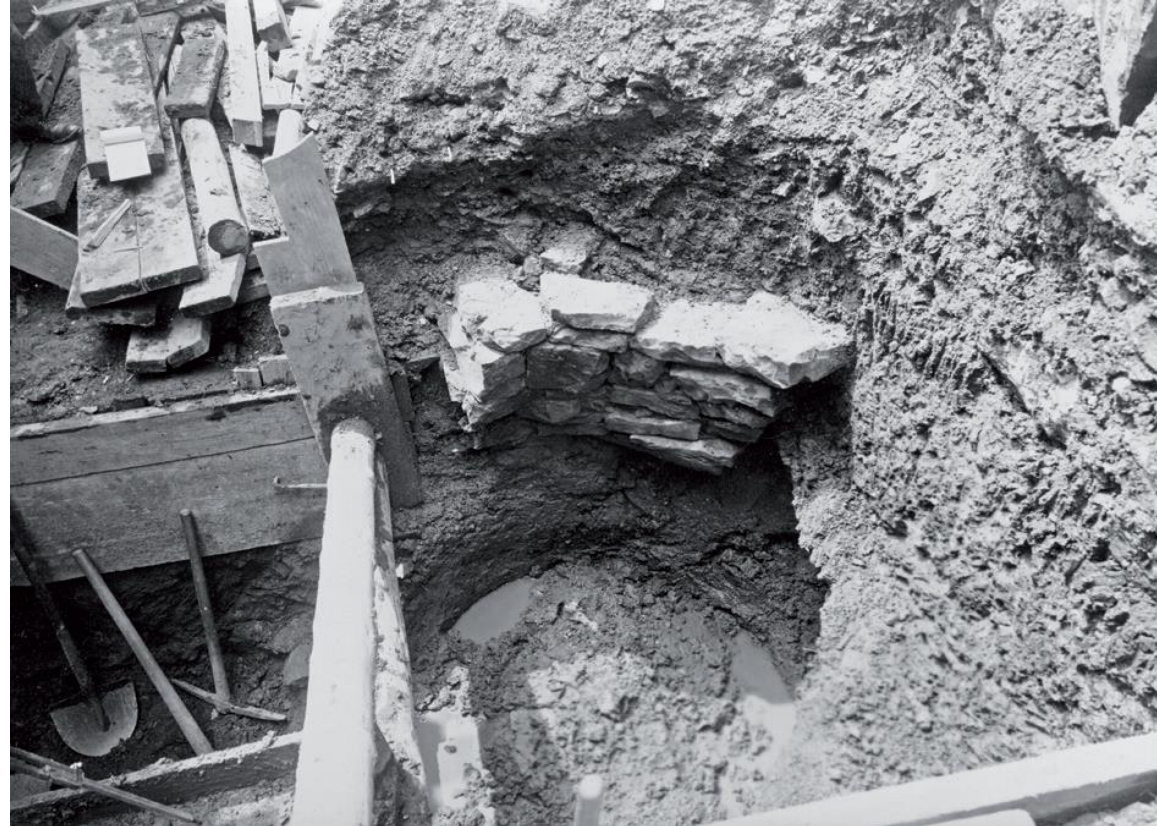
Pražský hrad, III.  
nádvoří, výzkum 1928.  
Zbytky studánky  
objevené pod základy  
trezoru na jižní straně  
katedrály sv. Víta (tzv.  
svatováclavská  
studánka). Pohled od JV.  
Foto Památkový sbor hl.  
města Prahy, č. A4174,  
ARUP Pražský hrad.

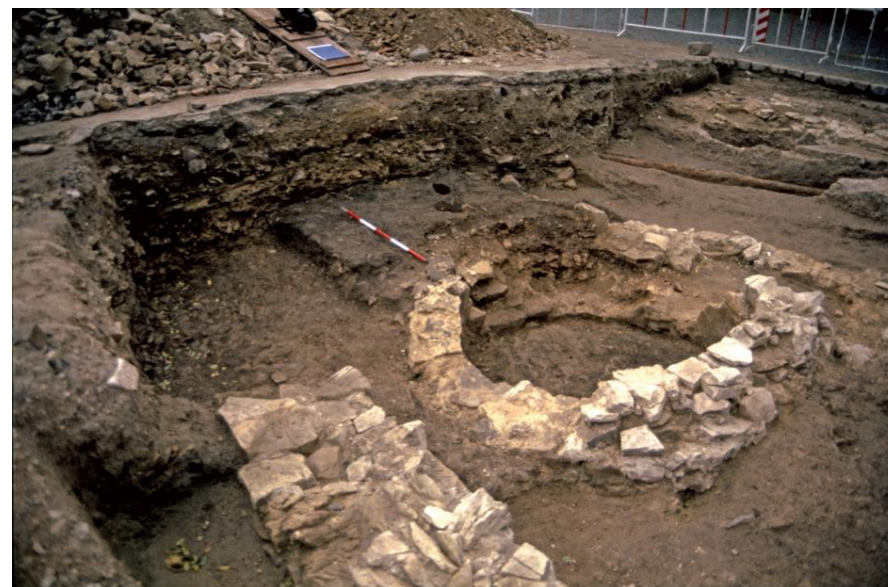
Pražský hrad,  
jižní křídlo,  
výzkum 1937.  
Pohled do nitra  
vyčištěné  
románské  
studny. APH  
KPR, Sbíрка  
fotografií  
stavební správy  
PH, inv. č. 459.

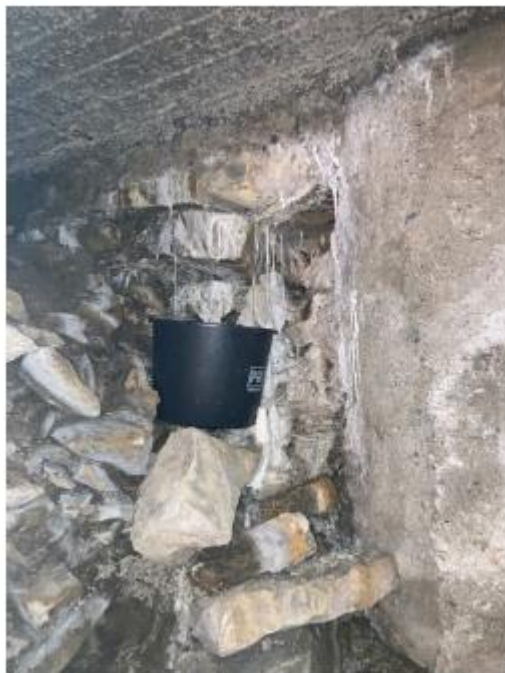
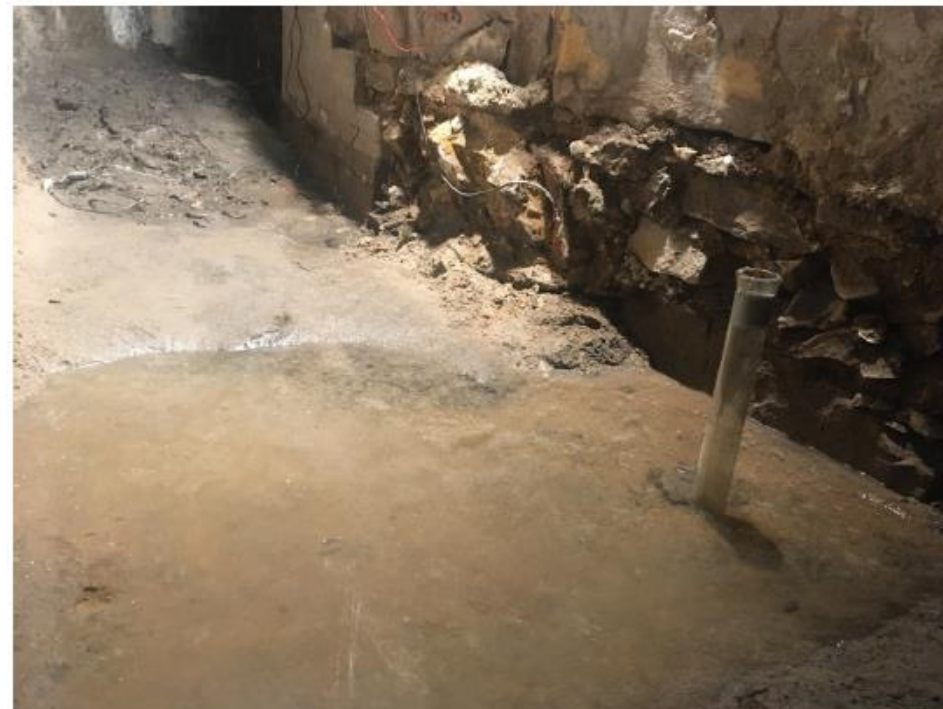
Místo odběru	Datum odběru	Typ vody	Celková mineralizace [g/l]	pH
Drén	15/10/2020	HCO <sub>3</sub> * - K - Ca - Na	0,50*	10,9
Povrch. voda u vrtu	15/10/2020	HCO <sub>3</sub> * - K - SO <sub>4</sub> - Na	0,58*	10,4
Skap	17/12/2020	HCO <sub>3</sub> - Na - K - Cl	0,24	10,2
Povrch. voda u paty zdi	20/08/2020	HCO <sub>3</sub> - K - NO <sub>3</sub> - Na	0,55	10,3
Vrt pod III. nádvořím	20/08/2020	HCO <sub>3</sub> - K - NO <sub>3</sub> - Na	0,51	9,9
Sonda chodník	02/02/2022	HCO <sub>3</sub> - K - Na - SO <sub>4</sub>	0,55	11,9
Býčí štola	13/07/2022	SO <sub>4</sub> - HCO <sub>3</sub> - Ca - S	1,79	7,7

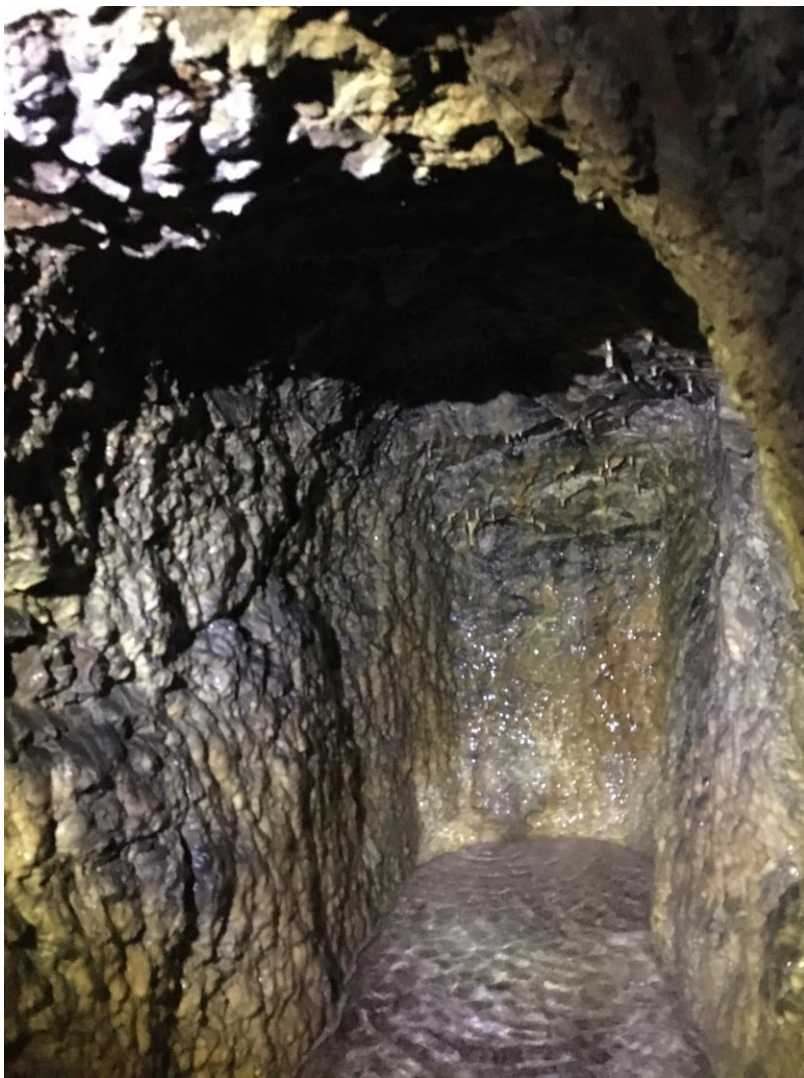
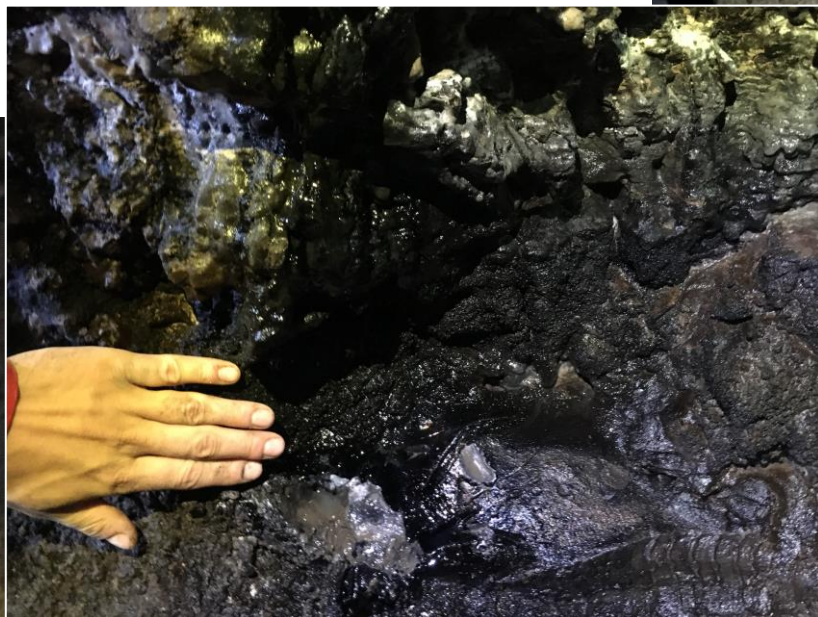
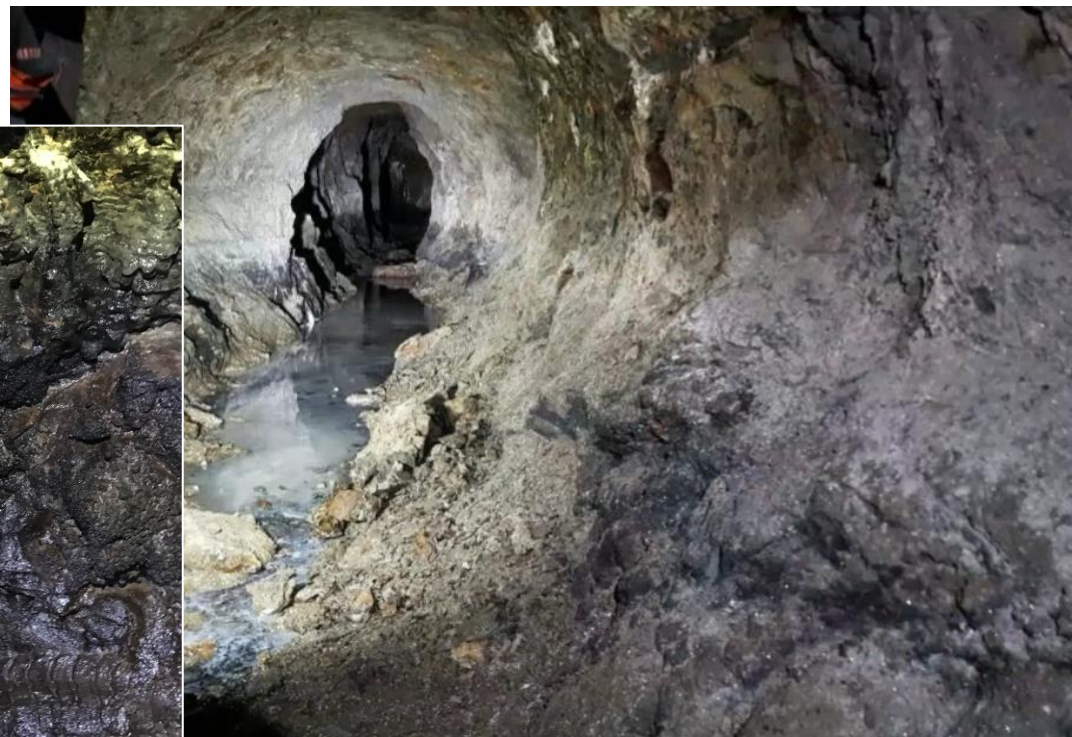
Místo odběru	Datum odběru	Typ vody	Celková mineralizace [g/l]	pH
Drén	15/10/2020	HCO <sub>3</sub> * – K – Ca – Na	0,50*	10,9
Povrch. voda u vrtu	15/10/2020	HCO <sub>3</sub> * – K – SO <sub>4</sub> – Na	0,58*	10,4
Skap	17/12/2020	HCO <sub>3</sub> – Na – K – Cl	0,24	10,2
Povrch. voda u paty zdi	20/08/2020	HCO <sub>3</sub> – K – NO <sub>3</sub> – Na	0,55	10,3
Vrt pod III. nádvořím	20/08/2020	HCO <sub>3</sub> – K – NO <sub>3</sub> – Na	0,51	9,9
Sonda chodník	02/02/2022	HCO <sub>3</sub> – K – Na – SO <sub>4</sub>	0,55	11,9
Býčí štola	13/07/2022	SO <sub>4</sub> - HCO <sub>3</sub> - Ca	1,79	7,7
