**STOPOVACÍ ZKOUŠKY – ÚČINNÝ NÁSTROJ PRO ODHALENÍ POTENCIÁLNÍCH ZDROJŮ
KONTAMINACE VODÁRENSKÝCH OBJEKTŮ**

Jakub Mareš, Jiří Bruthans, Jakub Koutník

*Ústav hydrogeologie, inženýrské geologie a užitá geofyziky, Přírodovědecká fakulta, Univerzita
Karlova, Albertov 2038/6, 128 00 Praha 2, e-mail: maresj15@natur.cuni.cz*

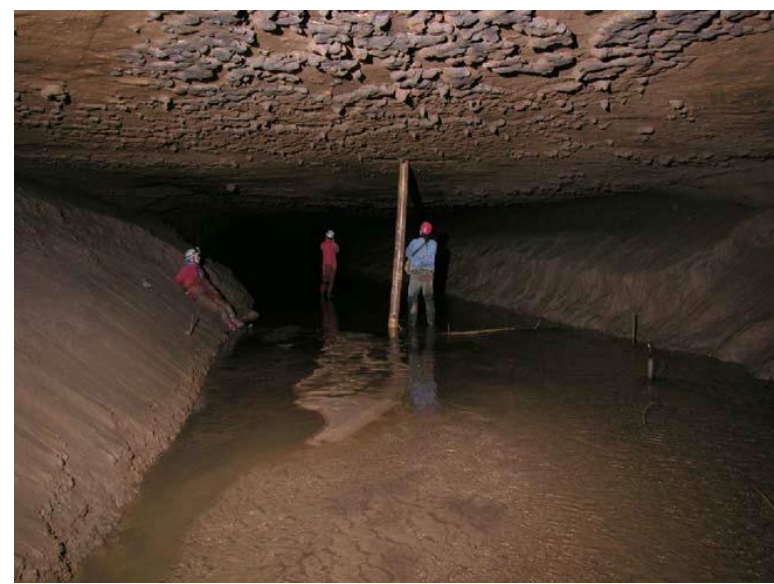
Krasové kanály mohou dosahovat několikametrových průměrů. To umožňuje rychlé proudění podzemní vody (Worthington, 2009)

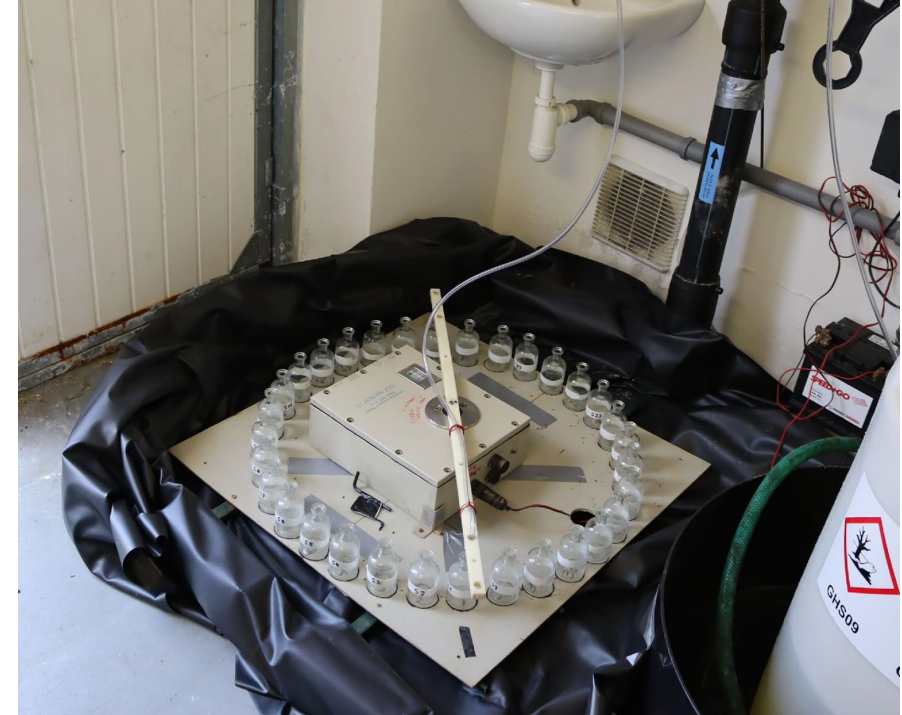
Automatický odběrák vzorků

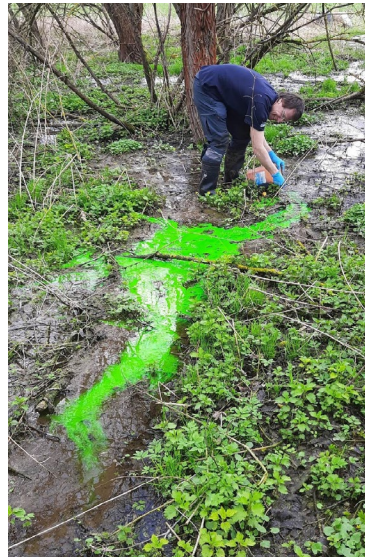
1. injektáž stopovače do toku

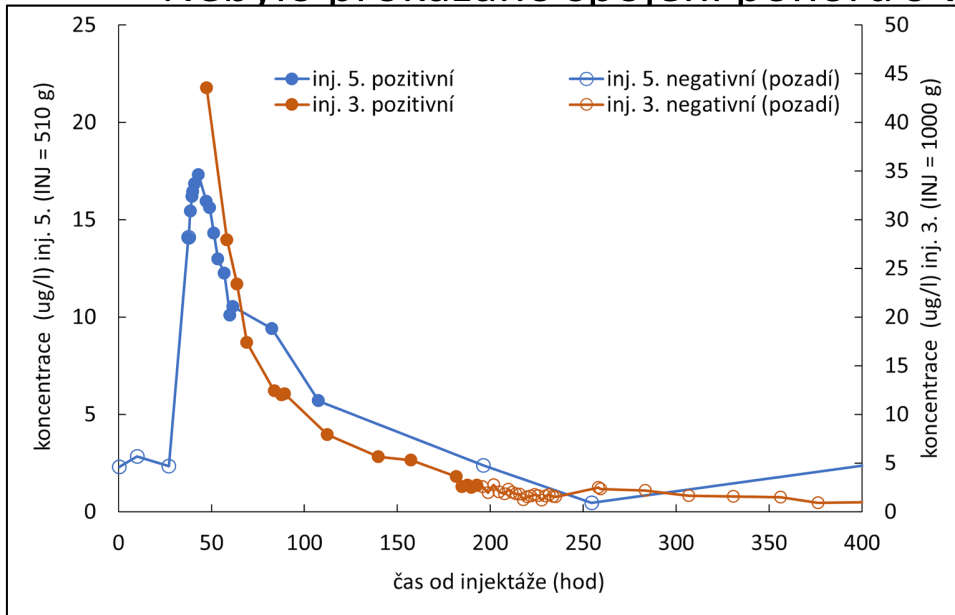
Průniková křivka v prameni V Nivě pro 3. a 5. injektáž

- První injektáž neúspěšná - degradace světlem ve stojaté vodě tůně a vsaku do náplavů (nevhodný vodní stav)
- Další, již za příhodných vyšších vodních stavů, ukazují spojení s pramenem V Nivě a prameništi ve Sv. Janu
- Nebylo prokázáno spojení ponoru s vodárnou v Srbsku

Injektáž	5. injektáž	4. injektáž
sledování	pramen V Nivě	prameniště Sv. Jan
hltnost ponoru (l/s)	5,7	1,9
průtok pramene (l/s) ODHAD	10–15	25
vzdálenost opravená (x 1,5) (m)	3390	3000
čas prvního objevení (hod)	37,7	45,2
čas max koncentrace (hod)	43	68,1
střední doba zdržení (hod)	104,6	117,8
maximální koncentrace (µg/l)	17,3	1,3
maximální rychlost proudění (m/den)	2160	1593,8
střední rychlost proudění (m/den)	779	611,3
disperzní koeficient (m ² /s)	1,24	1,04
podélná disperzivita (m)	138	147
Pecletovo číslo ()	25	20
objem zatopené části krasového kanálu (m ³)	2150–5700	10600
průměrná plocha zatopeného profilu (m ²)	0,6–1,7	3,5
návratnost stopovače	9–13 %	5 %

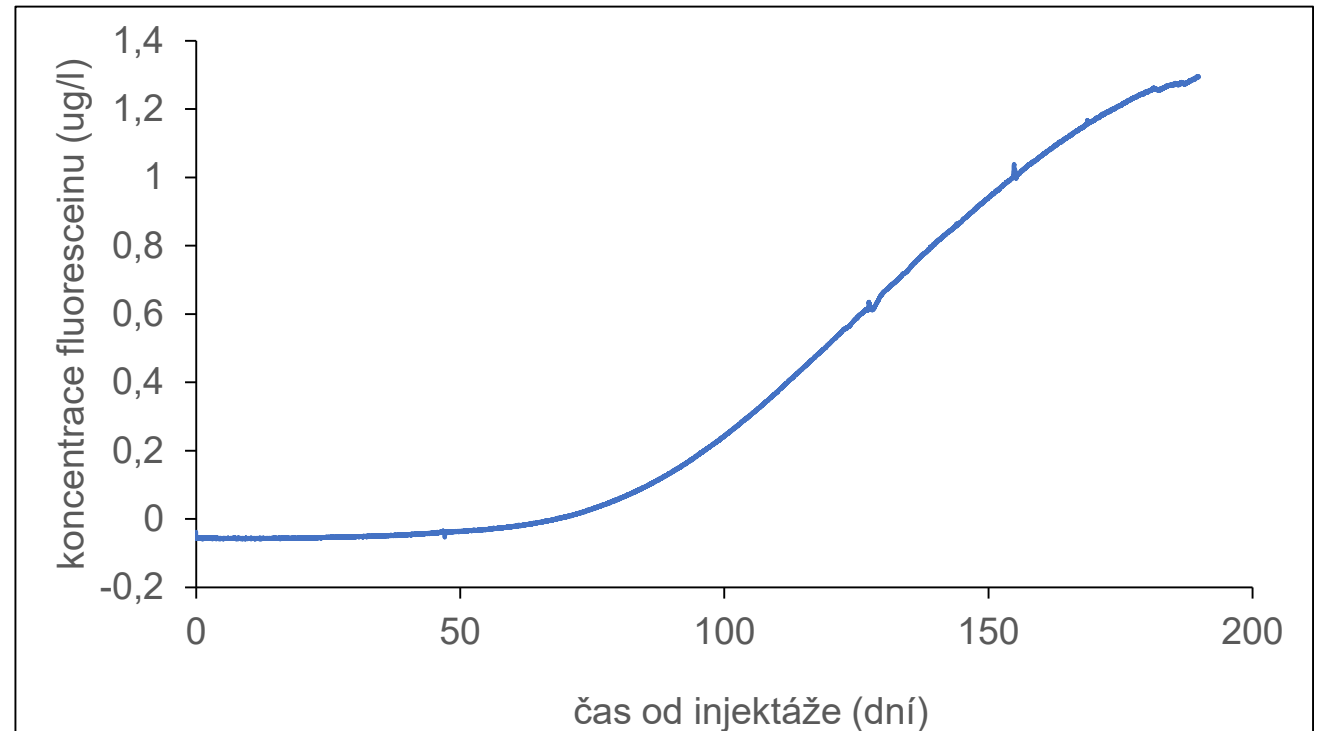
Průniková křivka z terénního fluorimetru z pramene Rutice

- První tři injektáže bez zaznamenání stopovače
- Po čtvrté pozvolný nárůst
- Extrémní ředění a dlouhé doby zdržení
- Zkouška stále probíhá
