# DOHLEDÁNÍ SVISLÉHO DŮLNÍHO DÍLA POMOCÍ GEOFYZIKÁLNÍCH METOD JE OŘÍŠEK

Jiří Nedvěd <sup>1</sup>

<sup>1</sup> *SG Geotechnika a.s.*

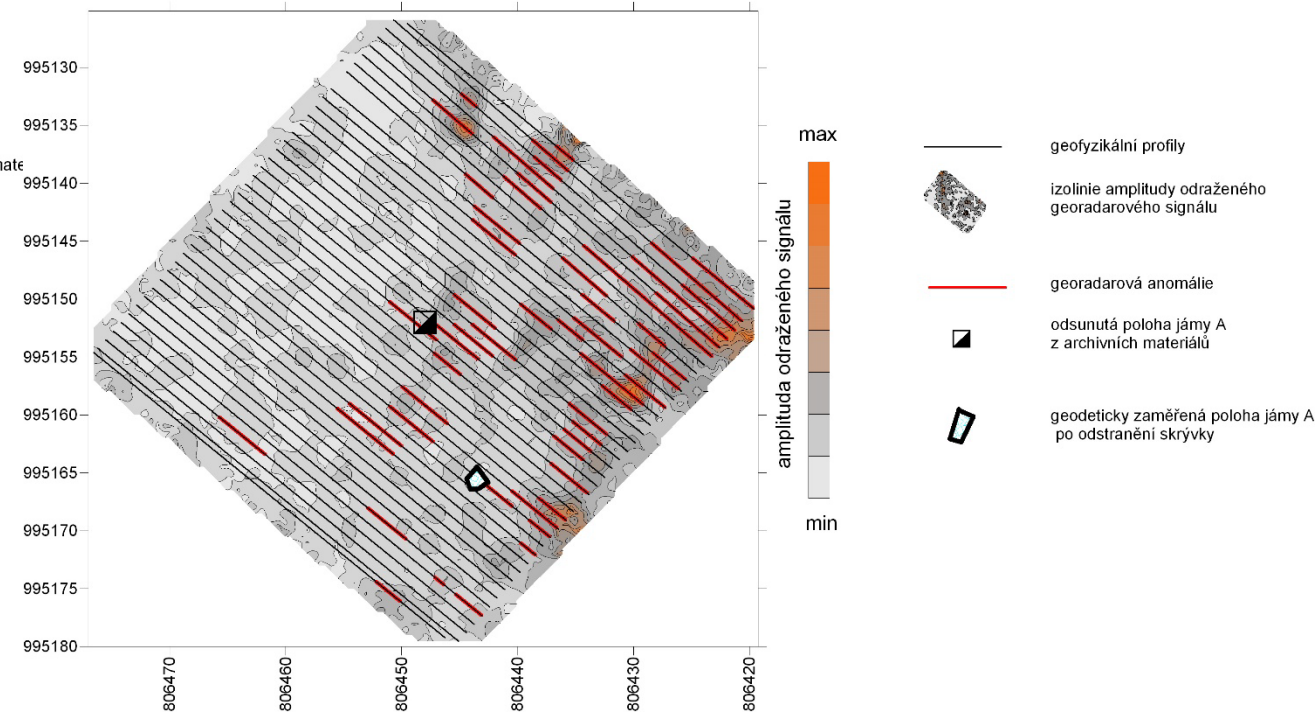
DEMP - Droužkovice - jáma A

po skrytí přípovrchových vrstev byla jáma A o rozměrech 1.5 m x 1.5 m geodeticky zaměřena, geofyzikou nebyla nedetekována
