# **PRŮZKUM NESTABILNÍHO ŽELEZNIČNÍHO NÁSPU TRATI MOSTY U JABLUNKOVA – ST. HRANICE SR, V KM 286,623 – 287,276**

Ing. Daniela Lampová, Ing. Ondřej Lubojacký  
GeoTec-GS, a. s.

- **Příspěvek prezentuje výsledky podrobného IGP realizovaného v úseku železniční trati Mosty u Jablunkova – státní hranice SR (km 286,623–287,276)**
- **Dlouhodobé deformace železničního spodku, nerovnoměrné sedání náspu a směrové posuny druhé koleje**
- **Cíl průzkumu: objasnit geologickou stavbu náspu a jeho podloží, identifikovat příčiny nestability a navrhnout vhodná sanační opatření**

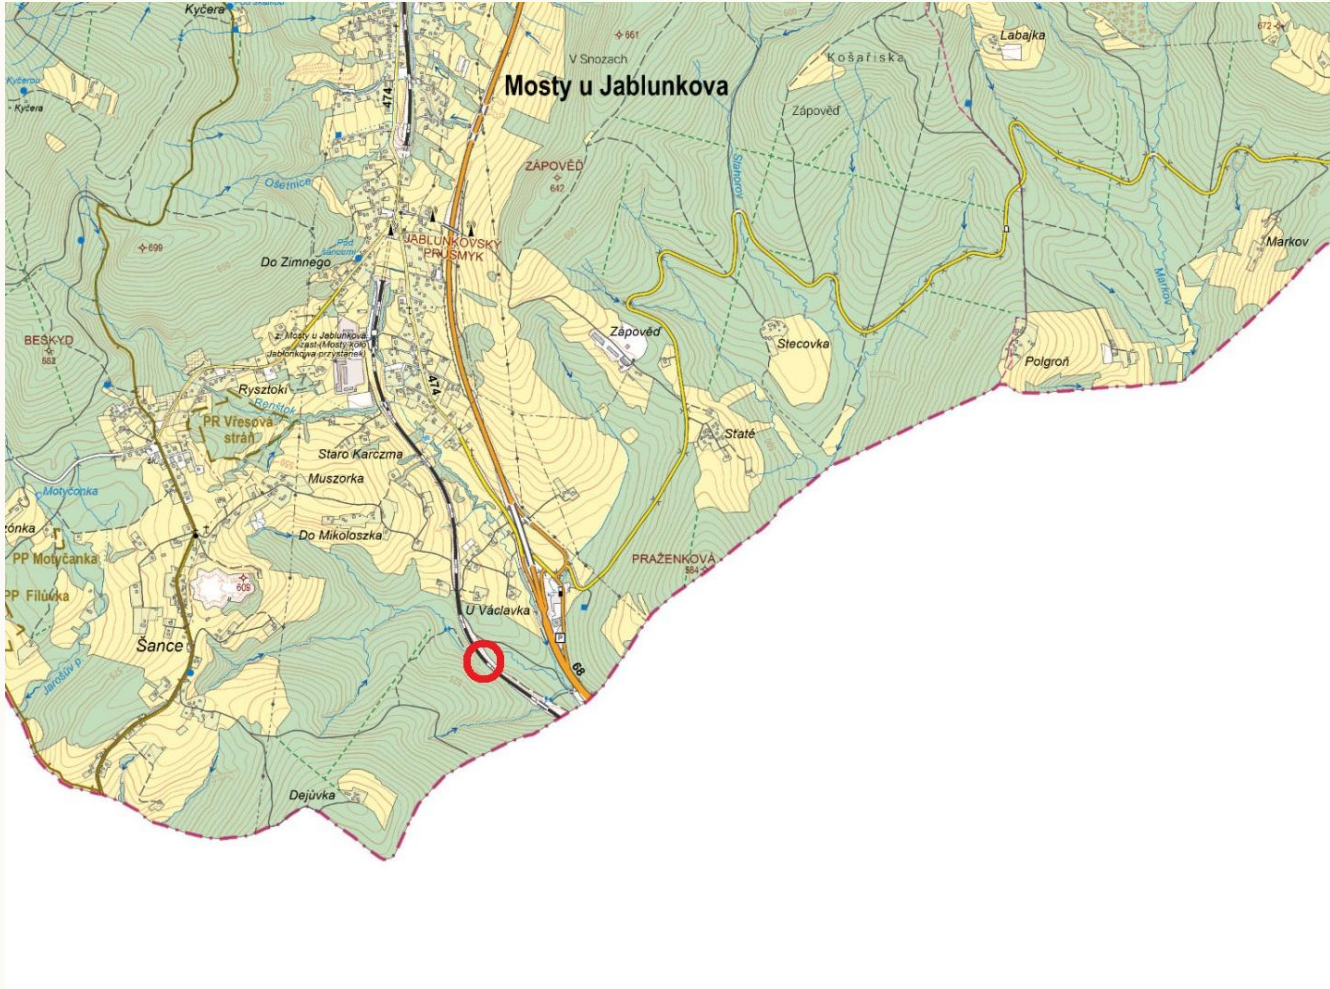
- Jedná se o celostátní dráhu v úseku SR – Mosty u Jablunkova
- Původně jednokolejná trať, uvedena do provozu v roce 1871 (současná kolej č. 1). Druhá kolej byla přisypána k první v r. 1917
- Násep budován z místních materiálů
- V roce 2011 byla v tomto úseku dokončena stavba optimalizace trati – zvětšení oblouku a posunutí 2. koleje k hraně náspu
- Svahy náspu nesplňují současné normové požadavky, sklon přes 30°
- V úseku před a za mostem v km 286,623 (“medvědí“ most) byla u paty náspu koleje č. 2 zřízena opěrná, kotvená zeď – uklidněný stav
- V současné době se nestability, poklesy druhé traťové koleje, vyskytují v úseku k 286,810 - 287,010

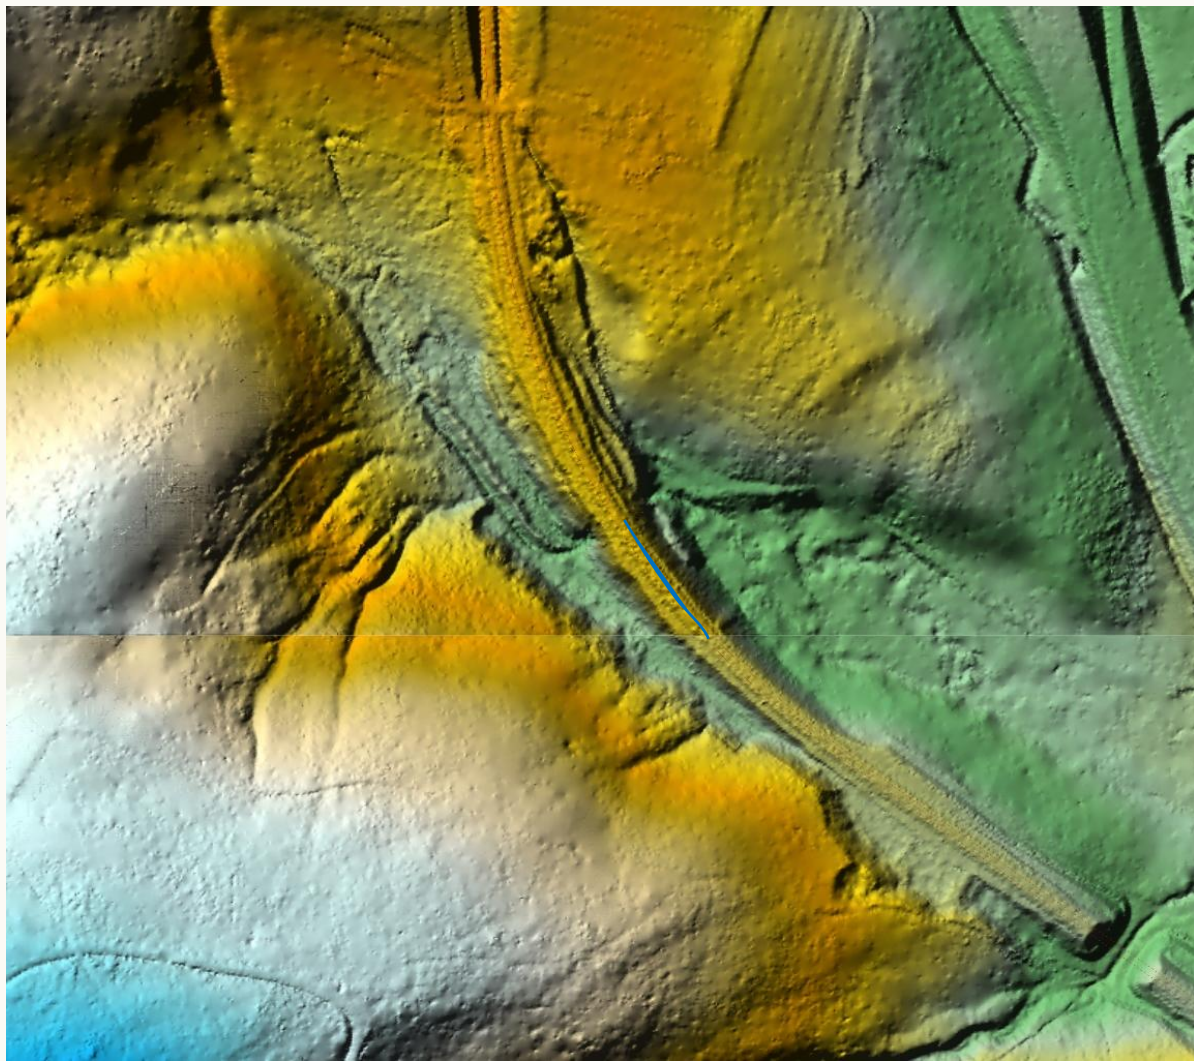
- Povrch terénu ve 3D zobrazení

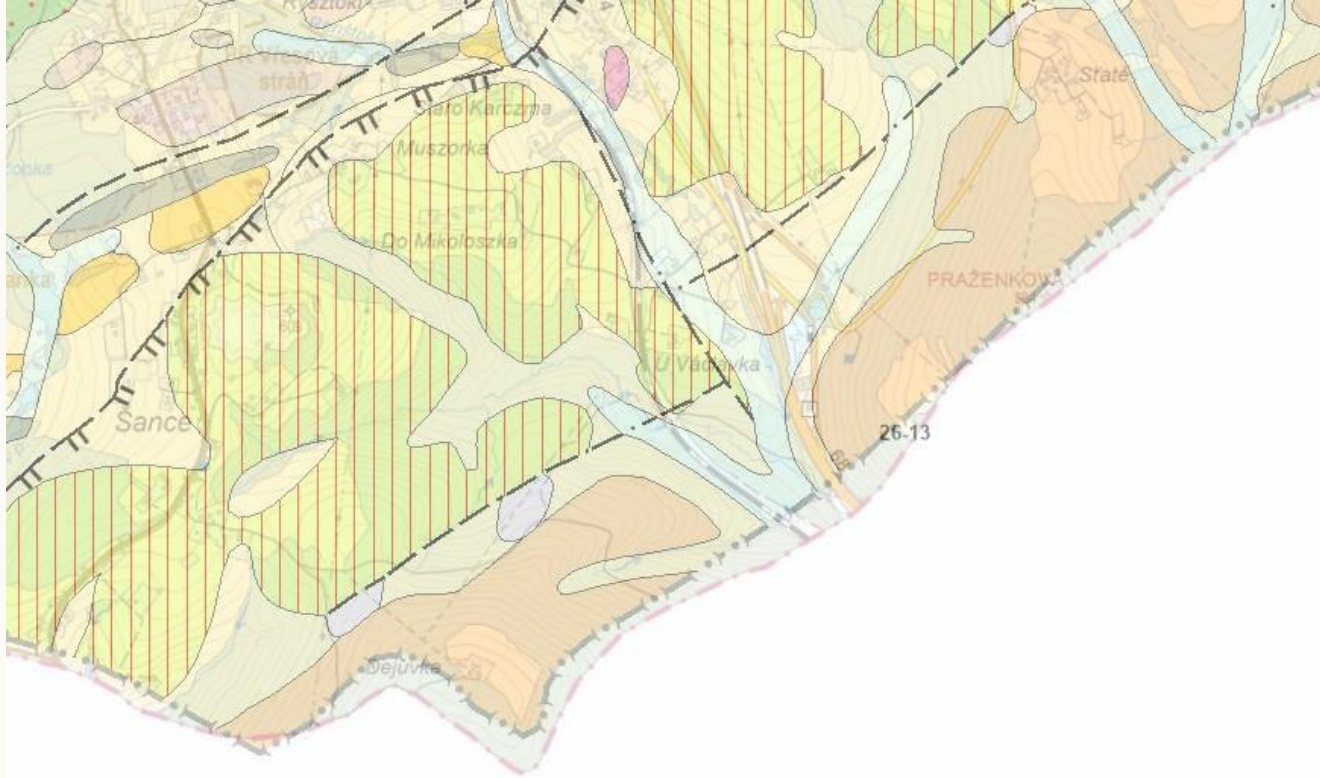
- **Vnější Západní Karpaty – flyšové pásmo**
- **styk slezské jednotky a račanské jednotky magurské skupny příkrovů**
- **flyšové horniny istebňanského souvrství – převaha pískovců a pelitických hornin**
- **horniny zlínského souvrství – vsetínské vrstvy**
- **flyšové střídání vápnitých jílovců a glaukonitických pískovců**
- **výrazné tektonické porušení v blízkosti tělesa náspu, linie magurského nasunutí**
- **rozsáhlý pokryv deluviálních sedimentů**
- **podzemní voda** je vázána na prostředí s průlinovo – puklinovou propustností
- **mělký oběh vody** je vázán na kvartérní fluvialní a deluviální sedimenty, v místech tektonických poruch a rozvolnění horninových vrstev dotuje hlouběji uložené zvodně
