# TERMÁLNÍ KOUPELE BEŠEŇOVÁ REKONSTRUKCE ZHLAVÍ VRTU GEOTERMÁLNÍHO VRTU ZGL-1

THERMAL BATHS BEŠEŇOVÁ  
RECONSTRUCTION OF THE WELLHEAD OF THE GEOTHERMAL WELL ZGL-1

Cílem prací byla rekonstrukce a stabilizace zhlaví vrtu ZGL-1 tak, aby bylo možné provést karotážní měření a zprůchodnění za účelem zjištění stavu vrtu pro další rekonstrukční práce.

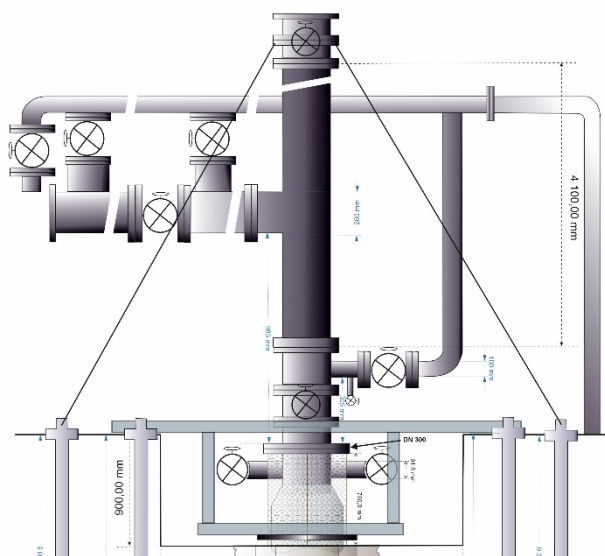
Obr. 2 Grafické zpracování scénáře č. 5  
Fig. 2 Graphical processing of scenario No. 5

Pro každý jednotlivý scénář byl rozpracován pracovní postup v textové formě a obrazové animaci. Pro realizaci byl investorem schválen scénář č. 4, který však byl v průběhu prací operativně upravován a v závěrečné zprávě byl označen jako scénář č. 5.

1. Aplikace všech 8 ks injekčních závrtných kotev vně jímky, protože se vrtné nářadí vrtné soupravy nevešlo do vymezeného prostoru jímky
2. Několikadenní příprava svařenců pro pospojování nových dílů armatury s armaturou stávající technologie
3. Důkladné očištění starého zhlaví vrtu a komponent odlehčovacího kříže od sintru

4. Postupné nahrazení starých šroubů na ucpávce a šoupěti odlehčovacího kříže šrouby novými
5. Instalace speciálně vytvarovaného nového pláště zhlaví s přírubou DN 350 do prostoru jímky
6. Svaření speciálně vytvarovaného nového pláště zhlaví s přírubou DN 350 a přivaření v místě rozšířené příruby DN 350 k přírubě DN 200 starého zhlaví vrtu.
7. Zaplnění prostoru mezi novým a starým pláštěm zhlaví vrtu vysokopevnostní pryskyřicí
