# AKTIVACE STARÉHO SESUVU V CENTRU BRNA V KOPEČNÉ ULICI A JEJÍ DŮSLEDKY PRO VÝSTAVBU NOVÉHO BYTOVÉHO DOMU

*<sup>1</sup>Česká geologická služba, <sup>2</sup>GEOMIN s. r. o., <sup>3</sup>KOLEJCONSULT & SERVIS, spol. s r. o.,  
<sup>4</sup>SVIPP, s.r.o.*

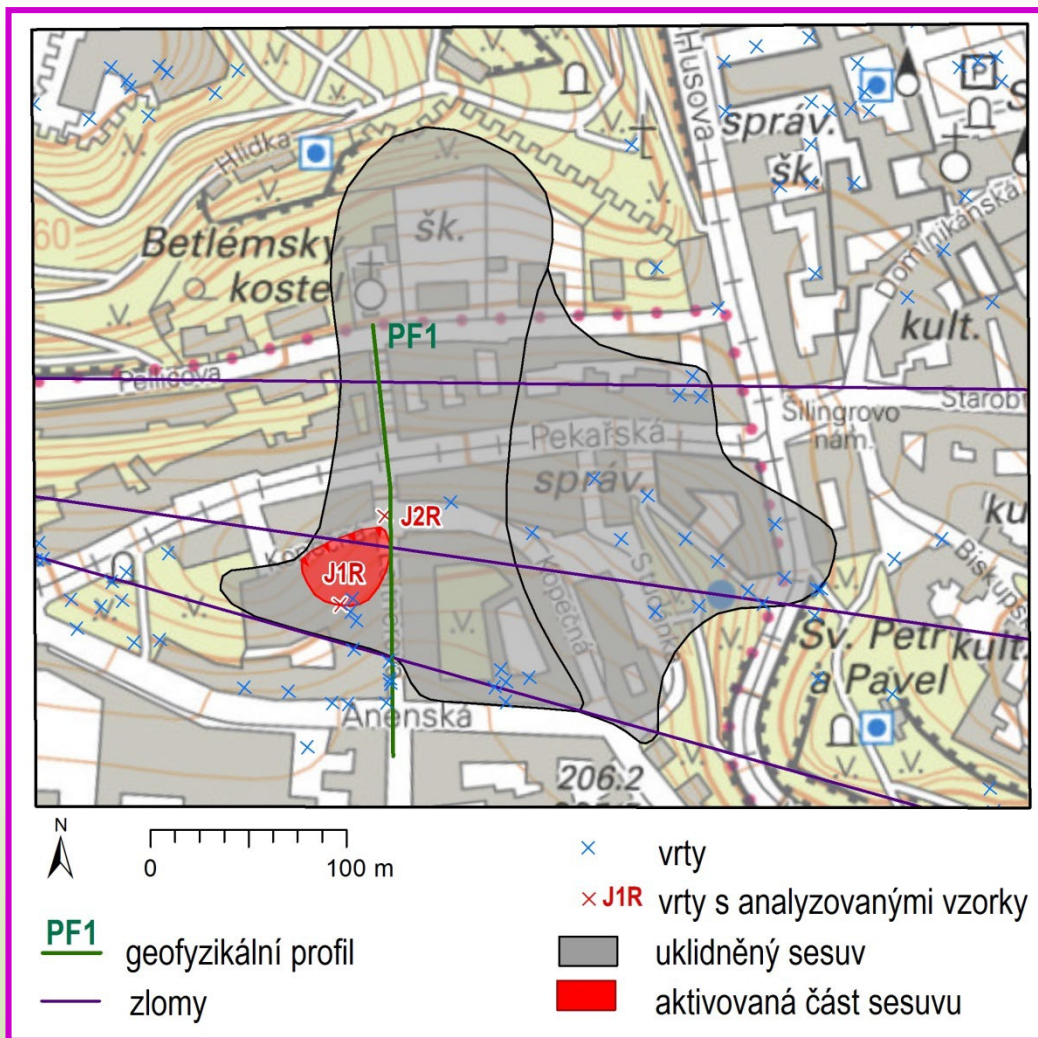
## Schematická mapa zájmové lokality s vymezením průzkumných prací a sesuvu.

Analýza starších průzkumných prací, studium umělých odkryvů ve sklepech budov a stavebních jámách v okolí umožnily vymežit rozsáhlé uklidněné sesuvné území nepravidelného tvaru o rozměrech 260 m délky a 330 m šířky.

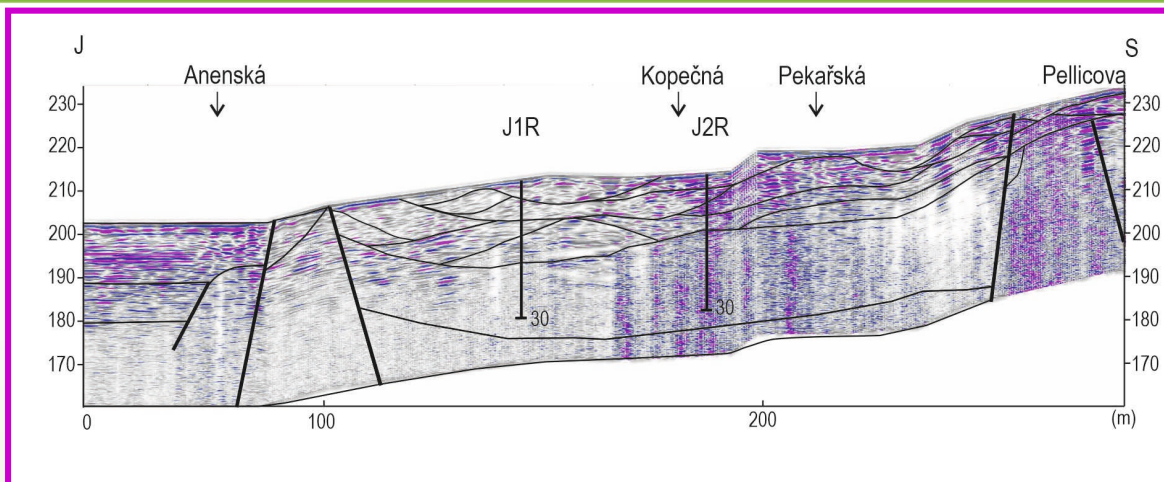
**Georadarový záznam profilu PF1.**

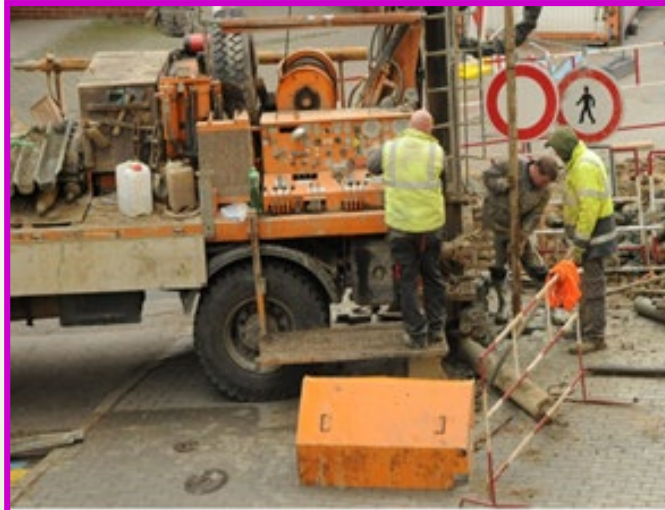
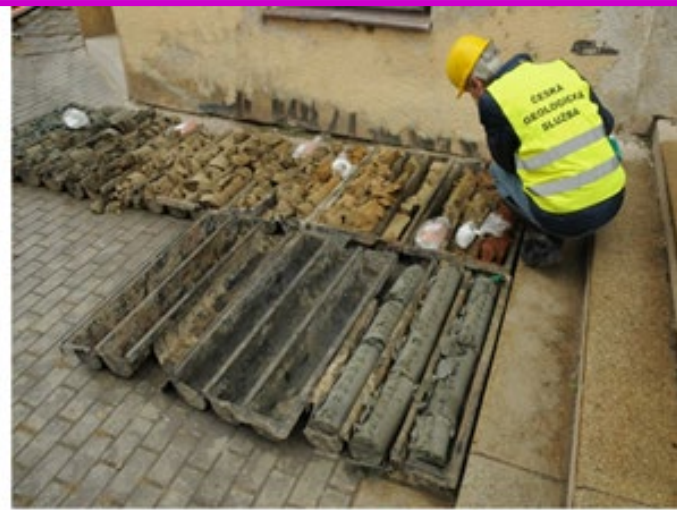
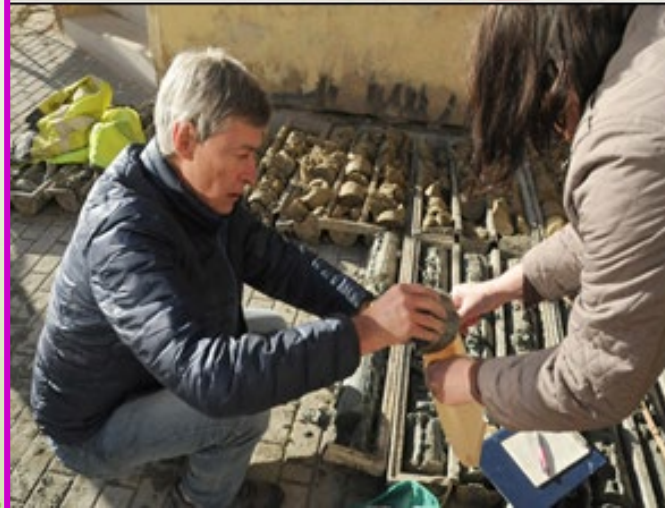
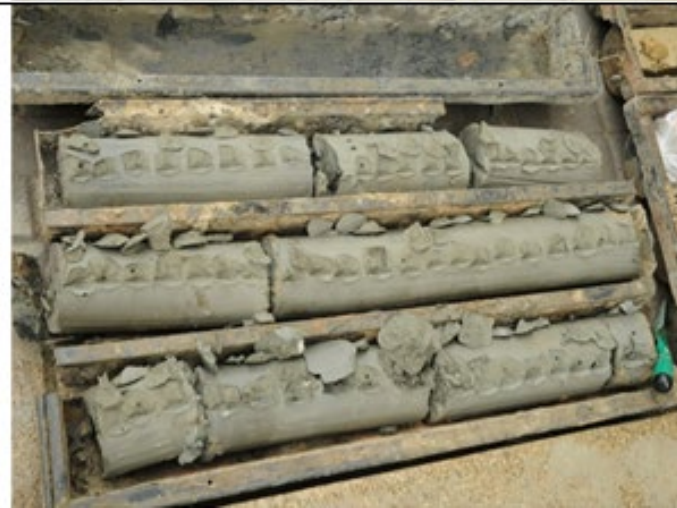
## Doplňkový vrtný průzkum sestával ze 2 vrtů do 30 m.

**Místo odběru vzorku jílu. Linie odděluje prohnětenou polohu od polohy brekcie. Vysoký obsah expandabilních minerálů způsobuje typické mechanické vlastnosti neogenních jílu v Brně – objemovou nestálost; významný obsah smektitu výrazně zvyšuje mez tekutosti dotyčné zeminy. V povrchových partiích dochází k odlehčování překonsolidované „paralelní struktury“ za zvětšení objemu pórů, do kterých je nasávána voda. Z tohoto důvodu roste vlhkost zeminy, klesá objemová hmotnost a stupeň konzistence. Jíly rychle zvětrávají, snižuje se jejich pevnost a hrozí vznikem sesuvů. Část těchto sesuvů vznikla již před sedimentací mladších sprašových pokryvů a došlo tak k dokonalému zahlazení povrchových projevů sesouvání. Opakovaná výstavba se stále hlubším založením staveb z důvodu nutnosti tvorby parkovacích míst pak může vést k oživení svahových pohybů.**
