# **Karotáž pro zjištění příčin ovlivnění hladin**

**RNDr.Martin Procházka**

SG Geotechnika a.s.

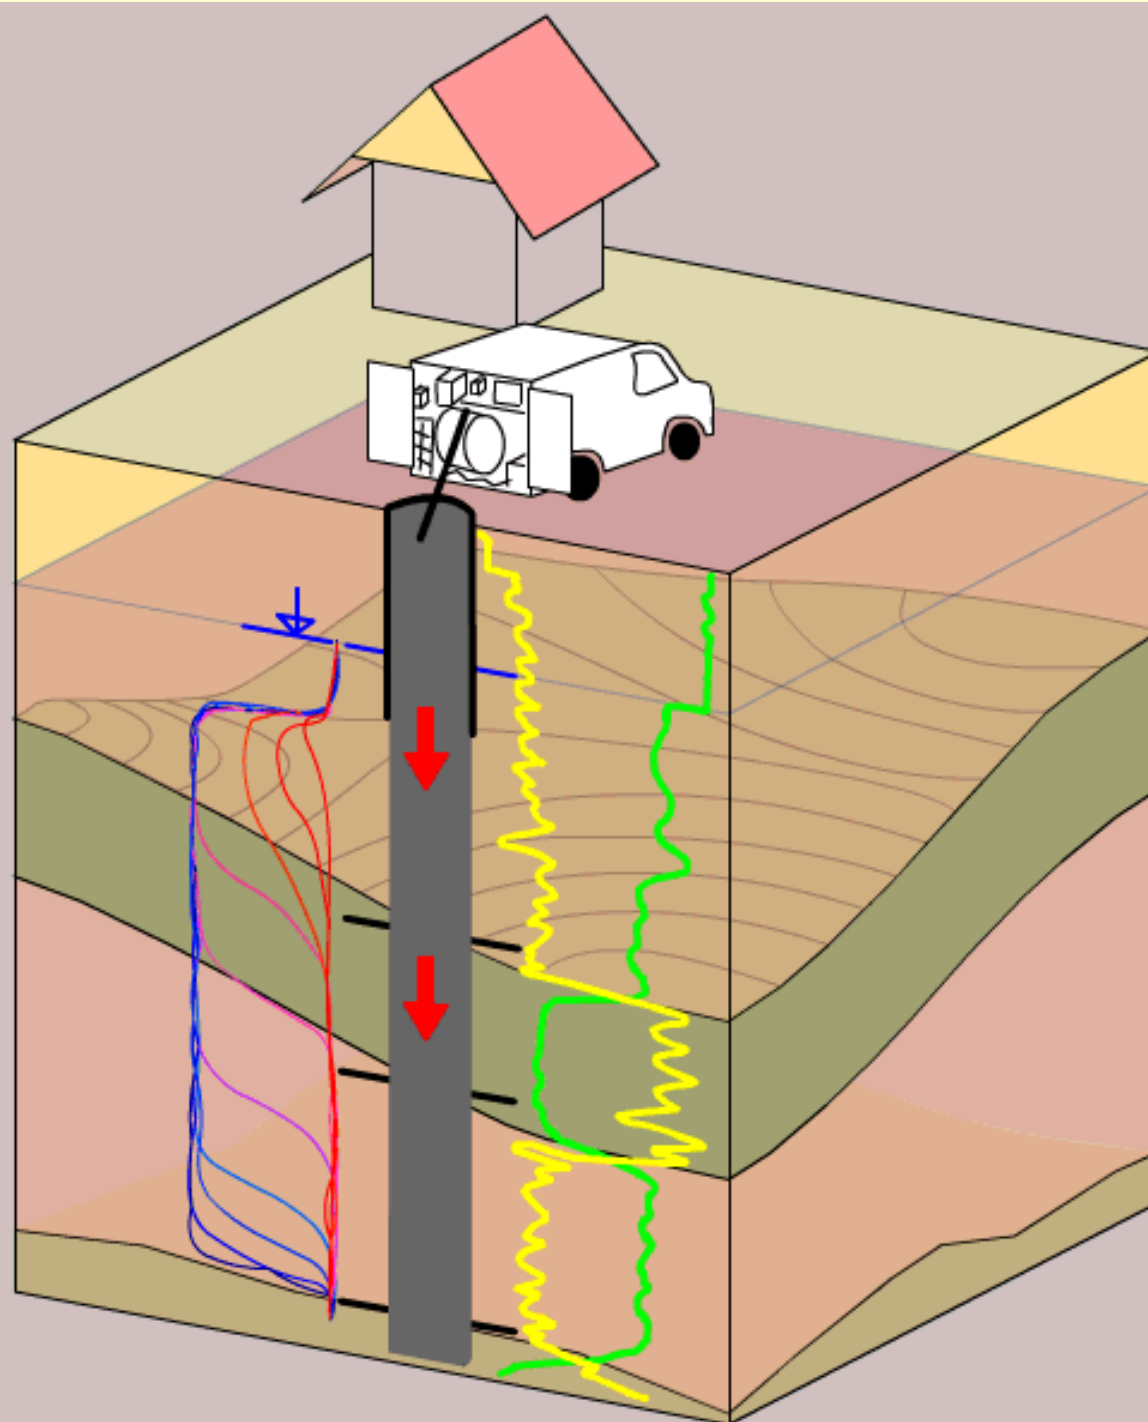
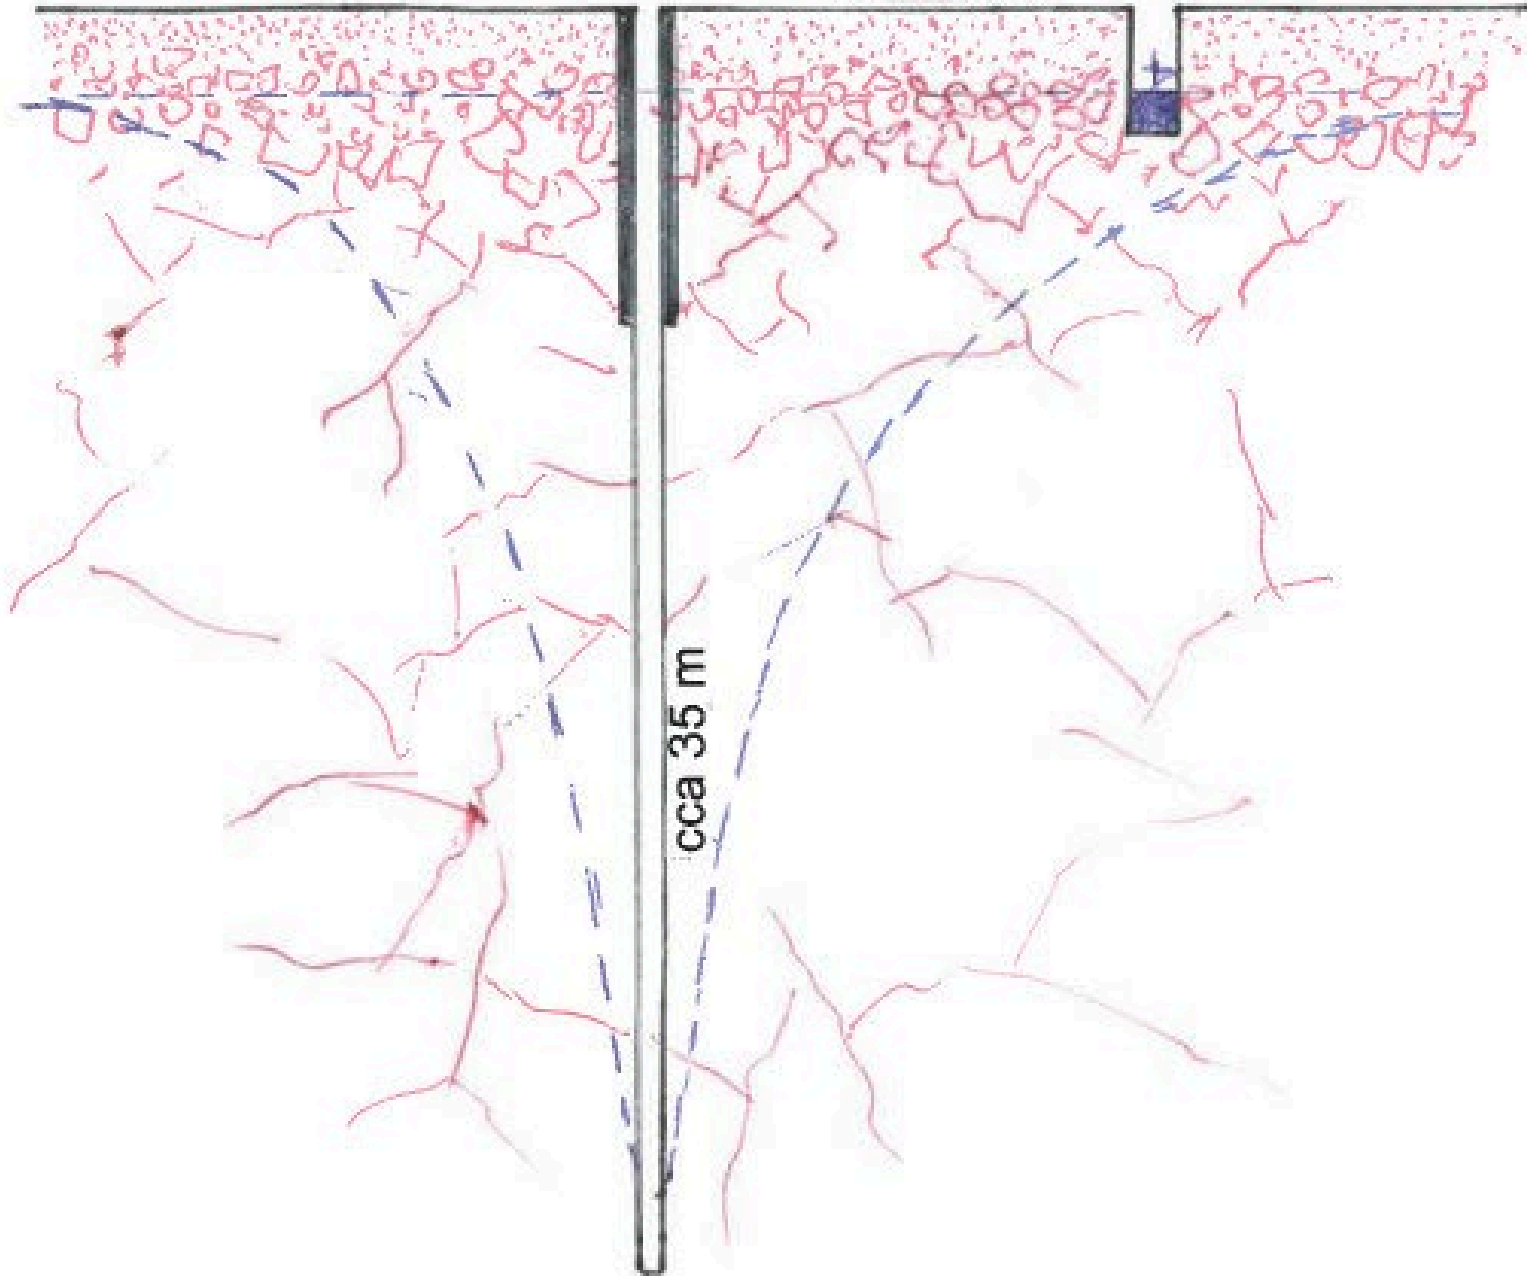
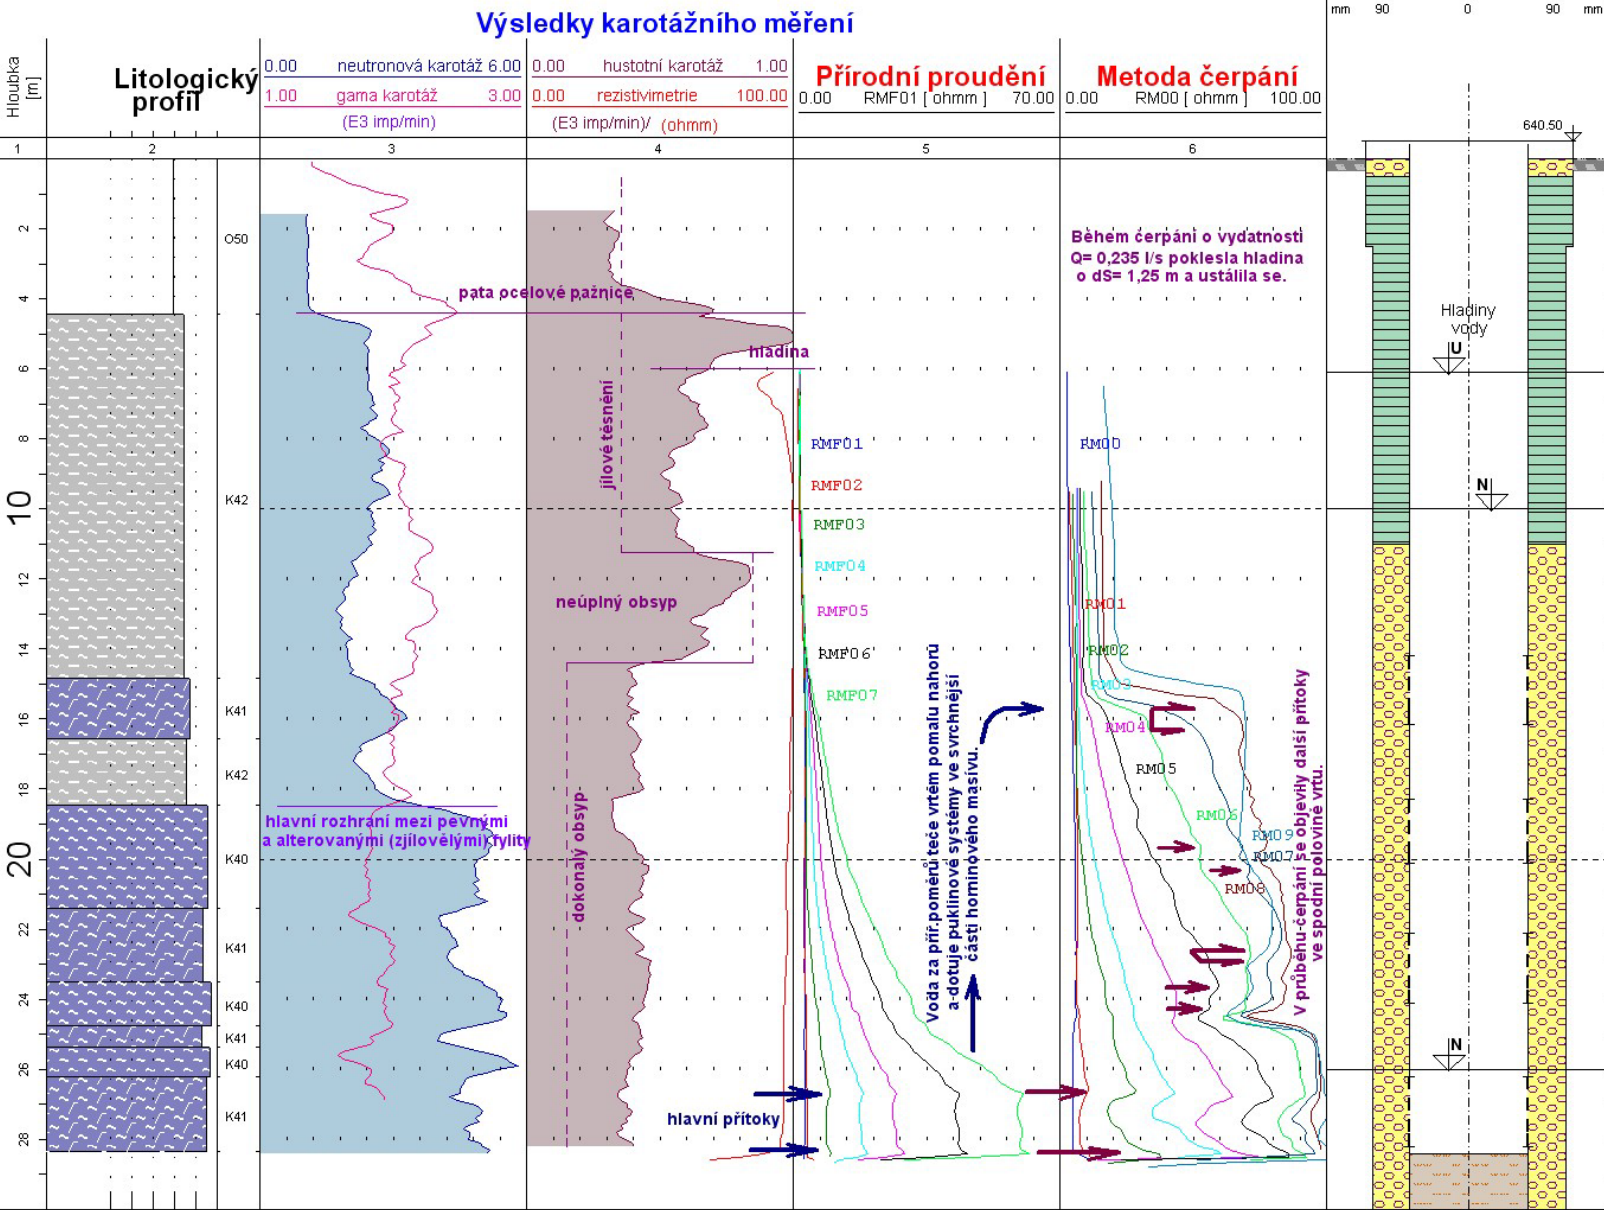
Nevhodně navržený vrt – nulová znalost území, projektant na funkci hydrogeologa

cca 10 m

cca 35 m

| PODZEMNÍ VODA | |
|---|---|
| naražená hladina | 26.00 m |
| Současná ustálená hladina | 6.10 m |
| První naražená hladina | 10.00 m |

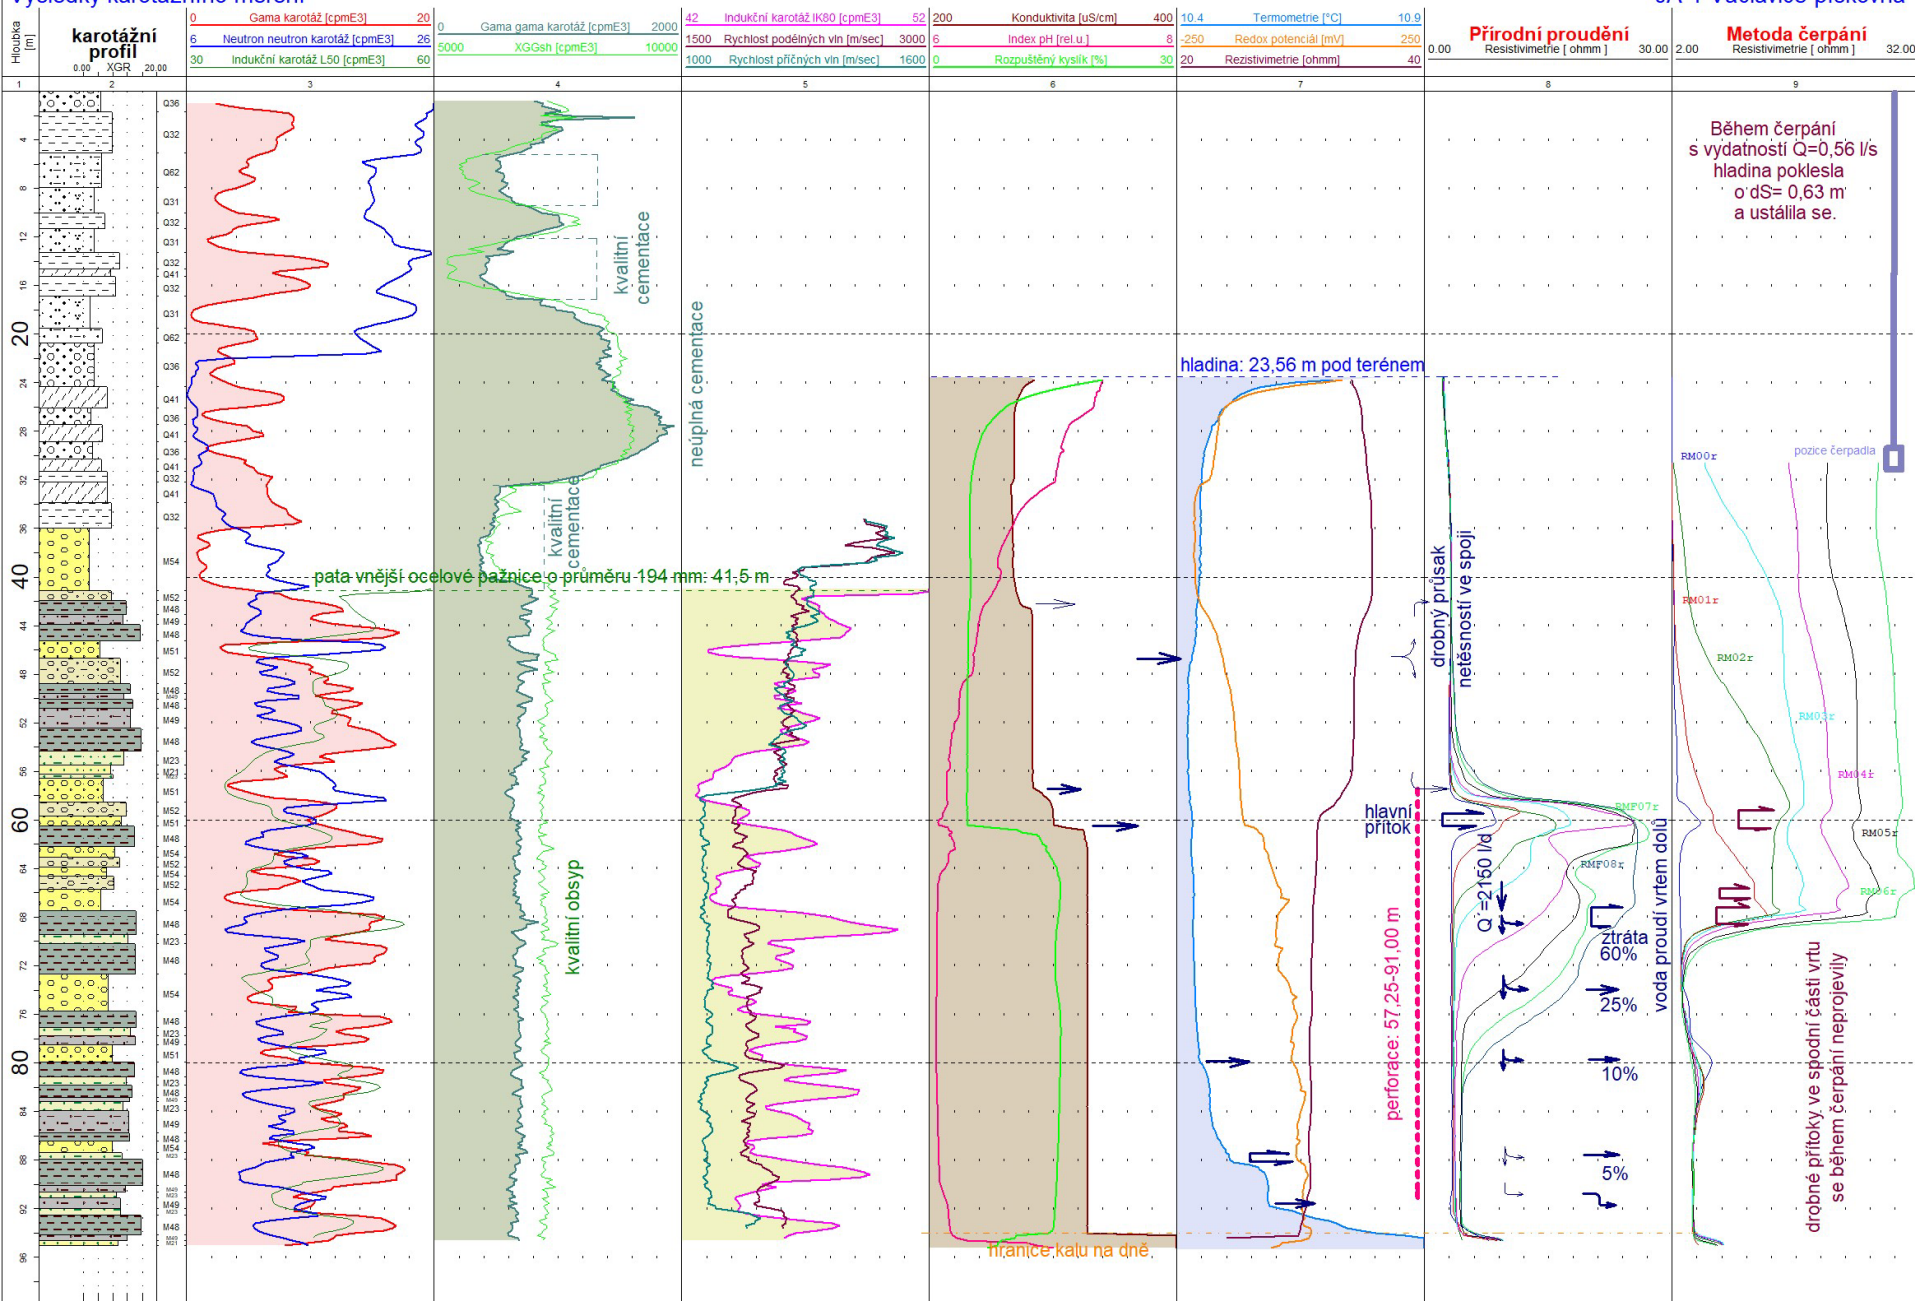
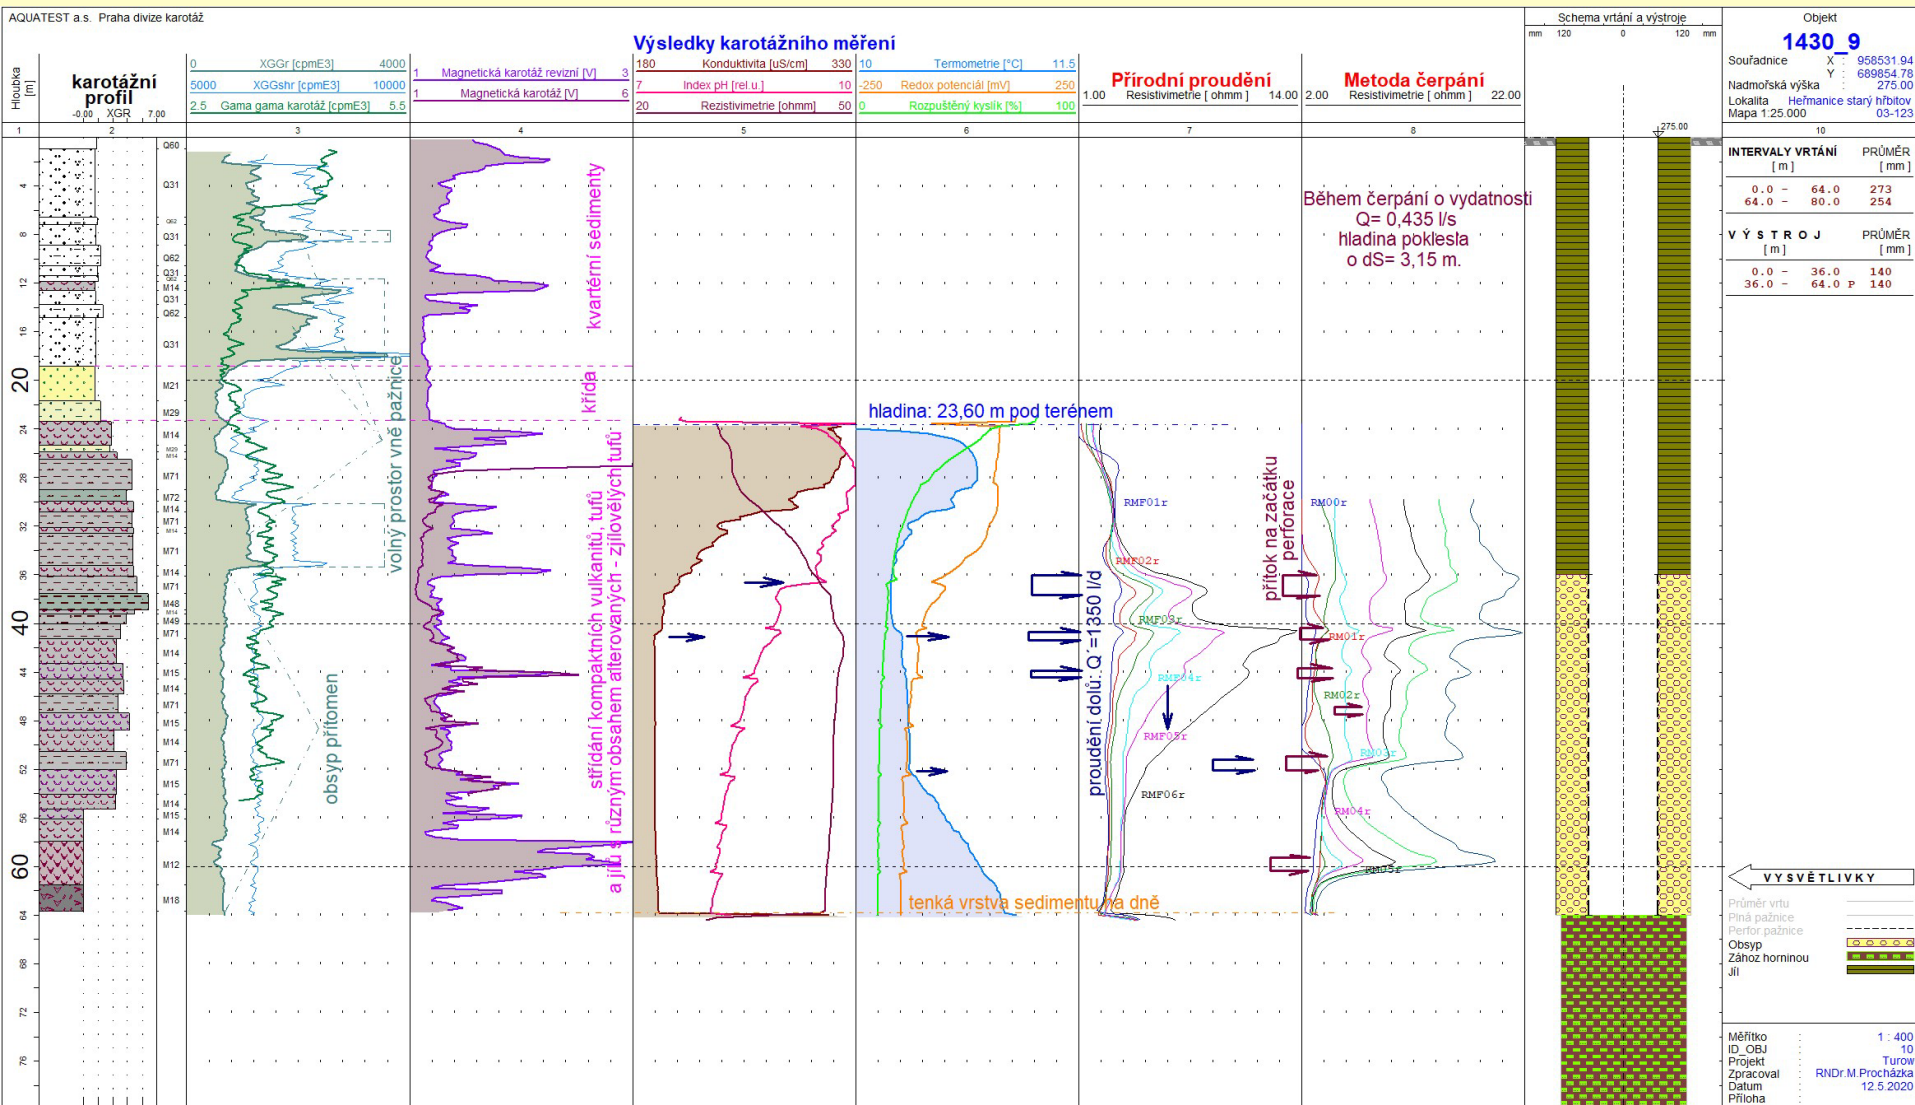
JA-1 Václavice-pískovna

Neuvážené čerpání nad bilanční zásoby vody.
