Vlára, VD Vlachovice průzkum hrázního profilu

GEOtest, a.s., Šmahova 1244/112, 627 00 Brno, ČR; koprivova@geotest.cz

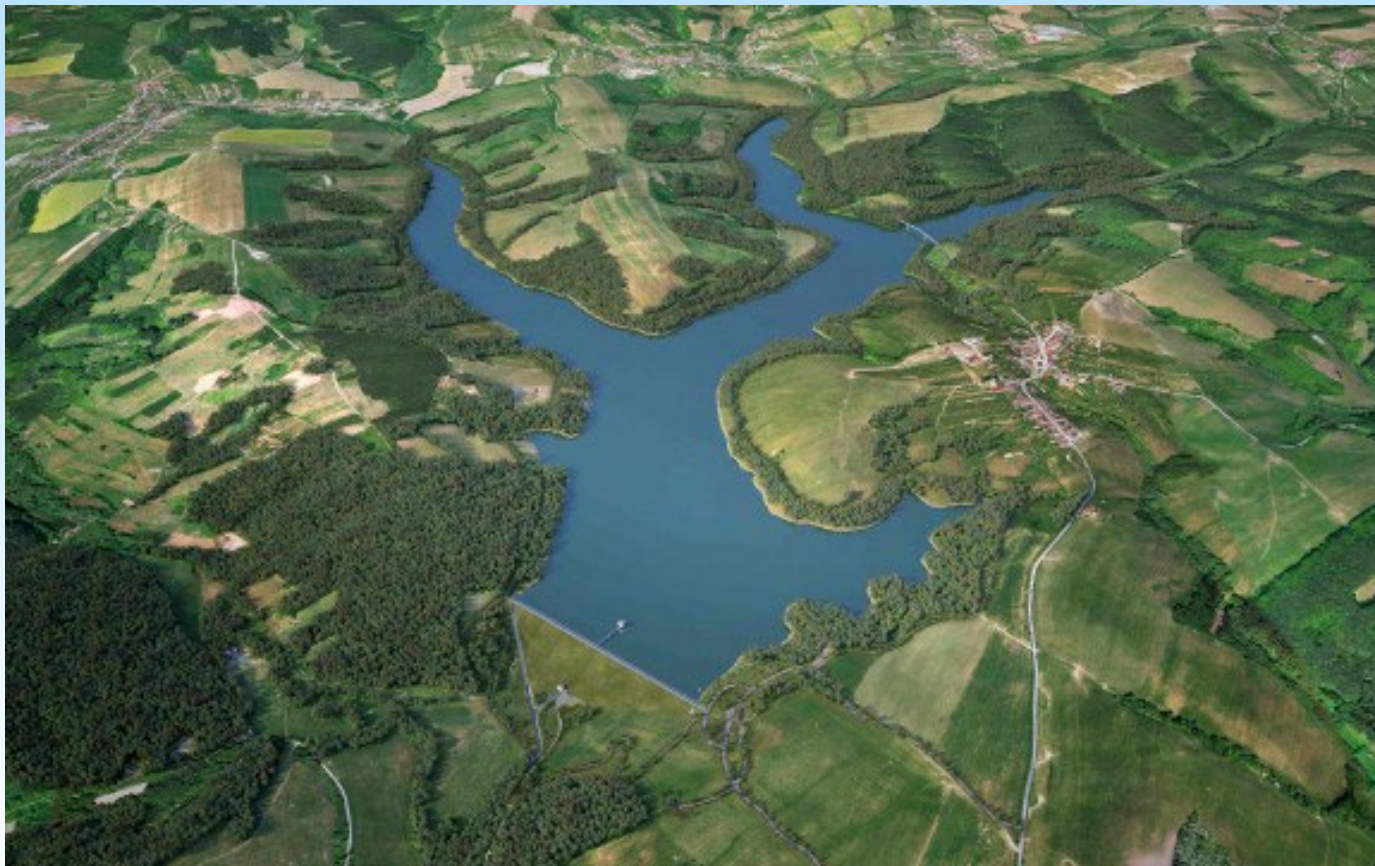
Vizualizace VD Vlachovice

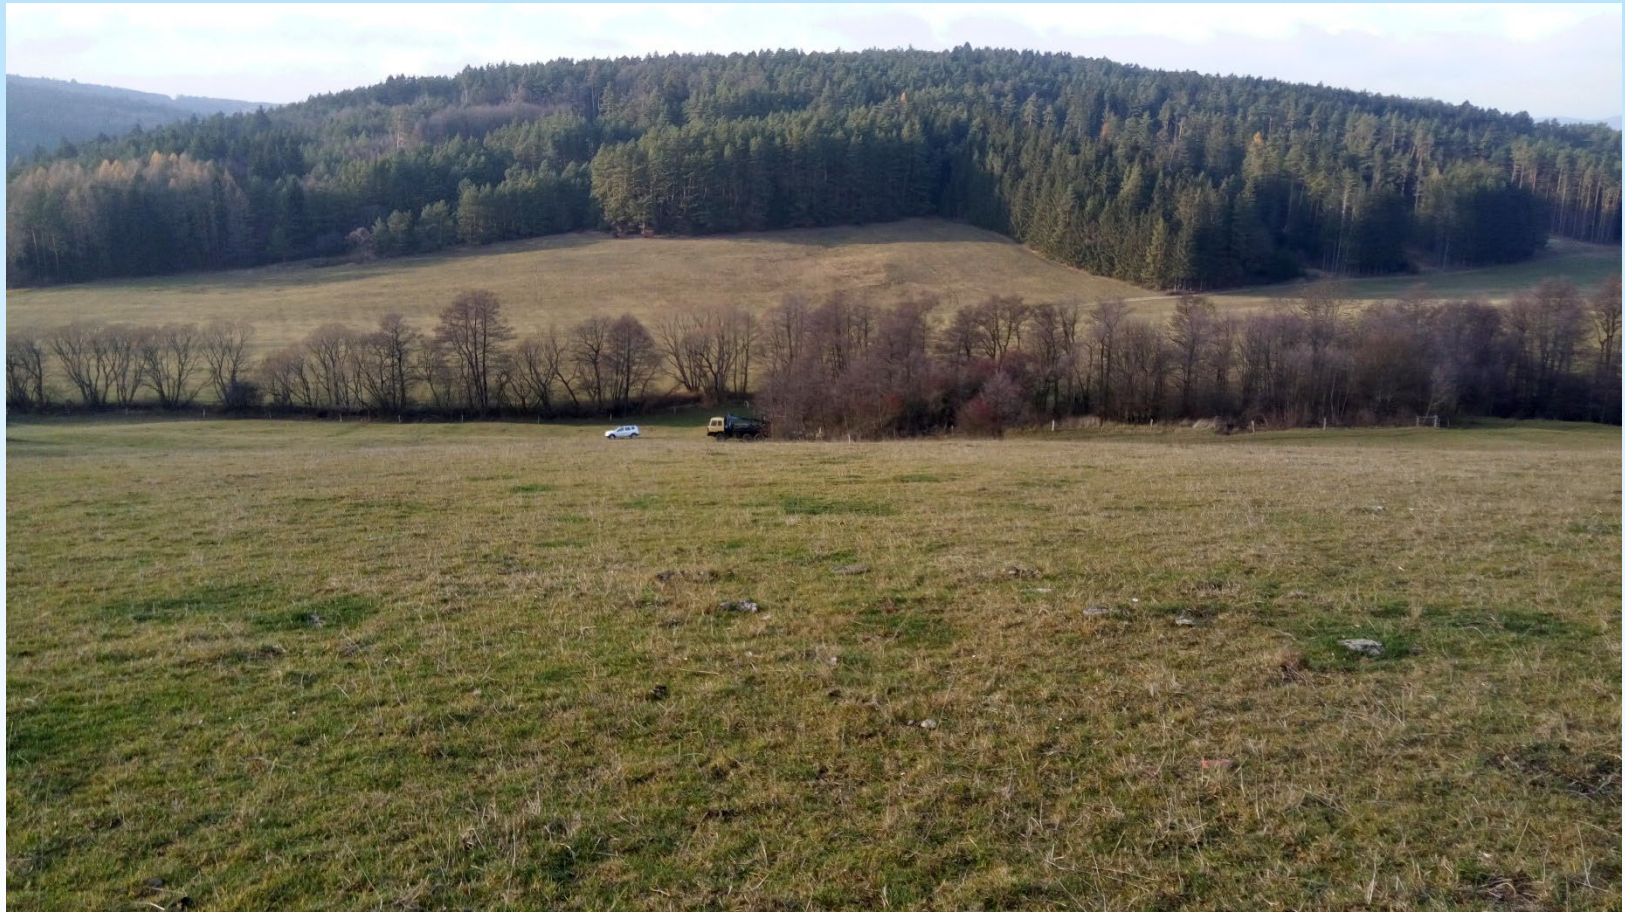
Pohled z levobřežního zavázání hráze

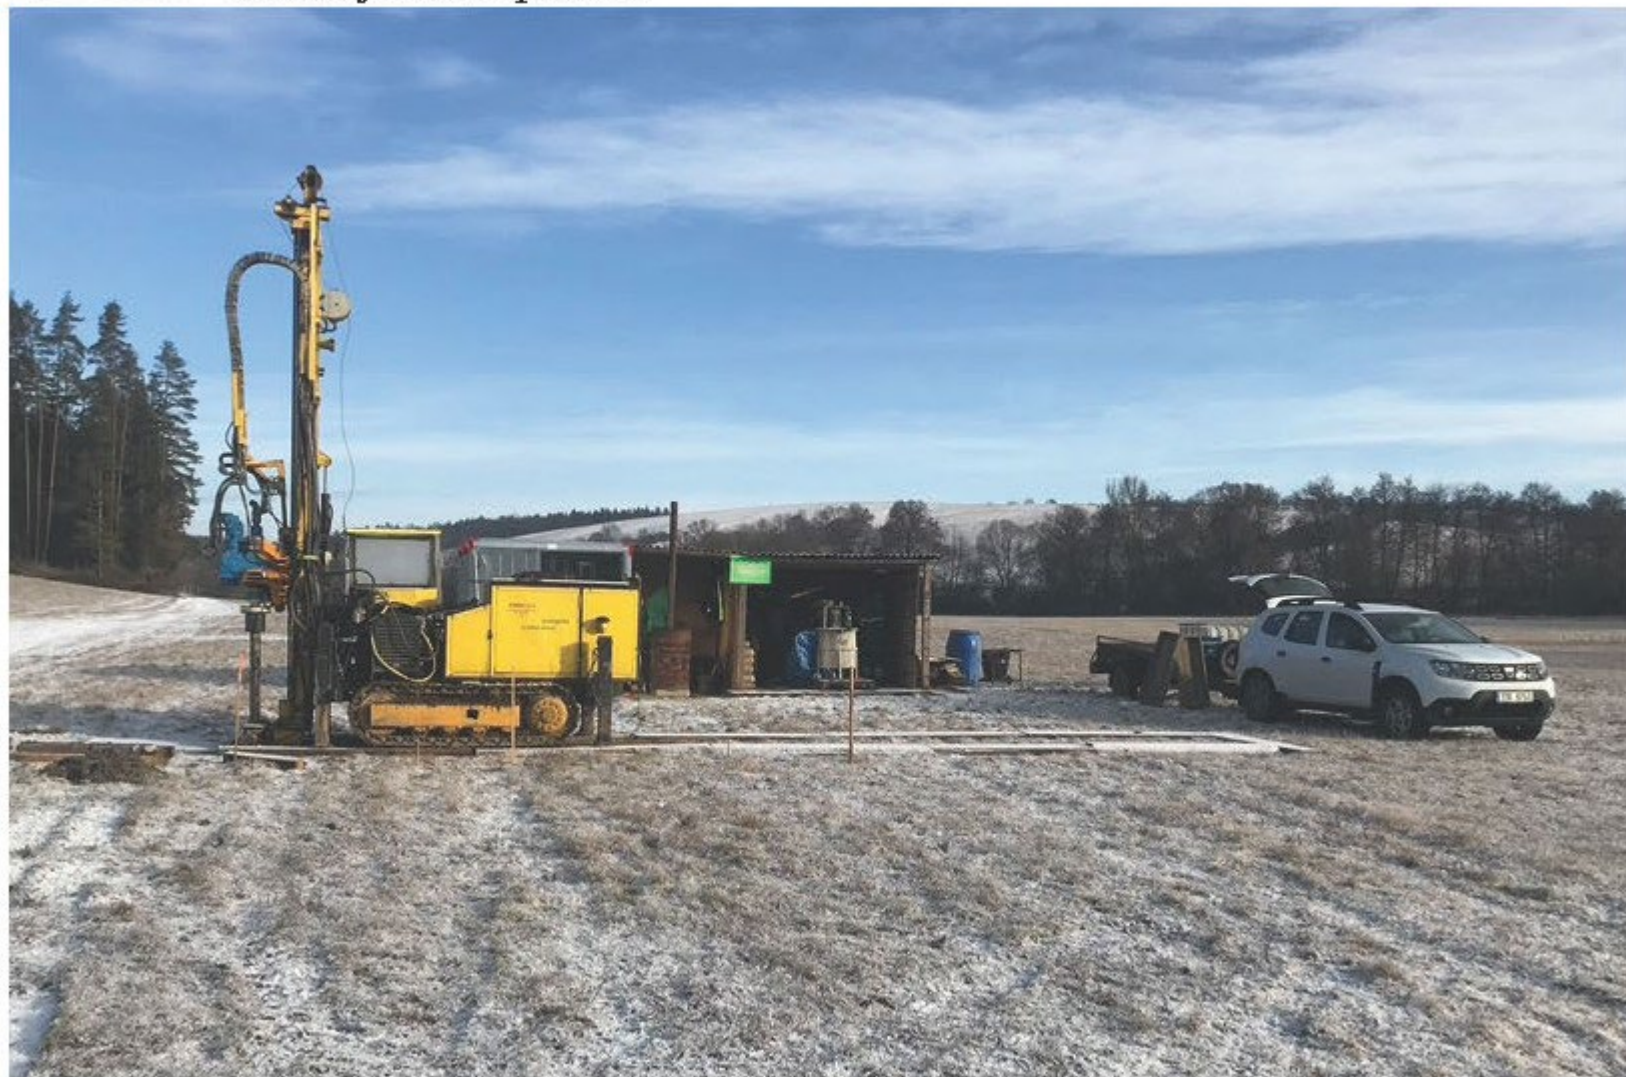
- Realizován na 5 bodovém poli
- Souběžně prováděny vodní tlakové zkoušky
- Ověřeno velmi nepropustné prostředí (spotřeba směsi ve „zdravých“ prachovcích cca 5 l/m, v „navětralých“ prachovcích 23 l/m)
- Během odvrtání ověřovacích sond nebyl zastižen stvol injekční směsi
- Změna složení injekční směsi – veden k významným nákladům bez jistoty uplatnění

Pole injekčního pokusu
