Hydrogeologie na kontaktu permu a křídly v trase D11 Jaroměř - Trutnov

Jakub Šindelář,
AZ Consult, spol. s r.o.

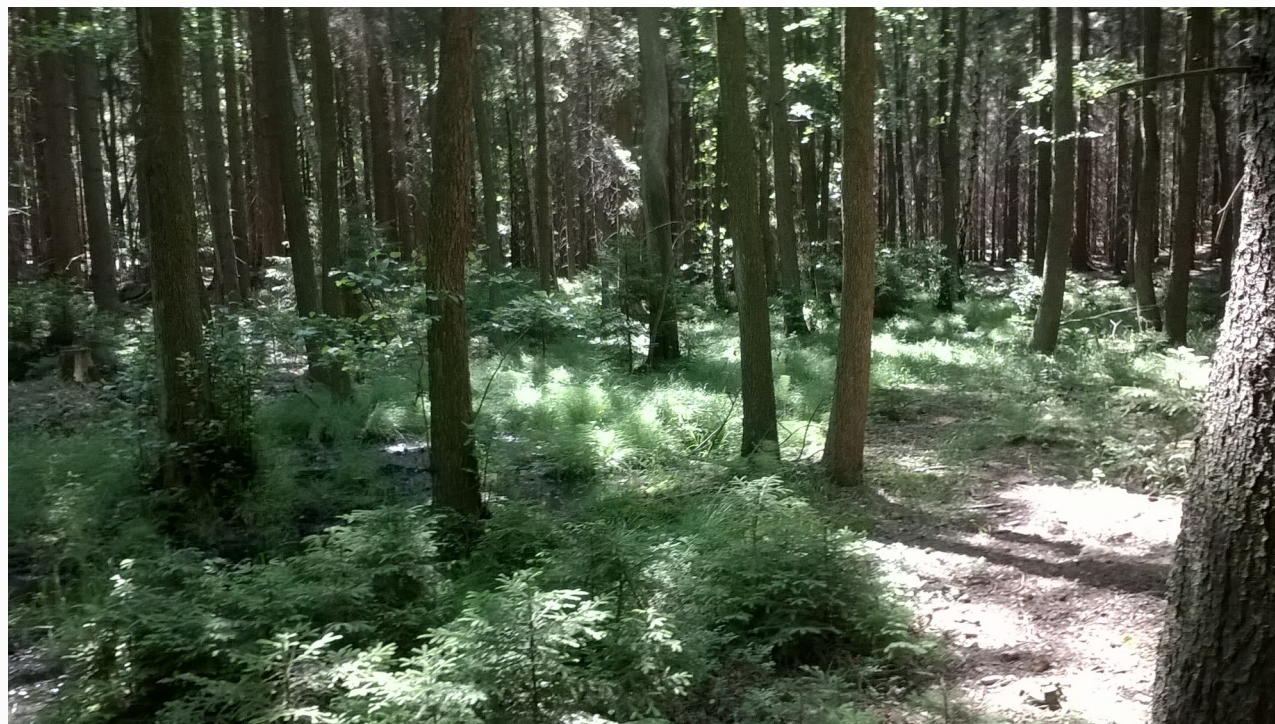
Metodika ověření vzniku artéské zvodně

- Vrtné práce: 13 jádrových vrtů hl. 5,5-13,0 m
- Geofyzikální měření: MRS, VES a DOP
- Hydrogeologická měření a monitoring

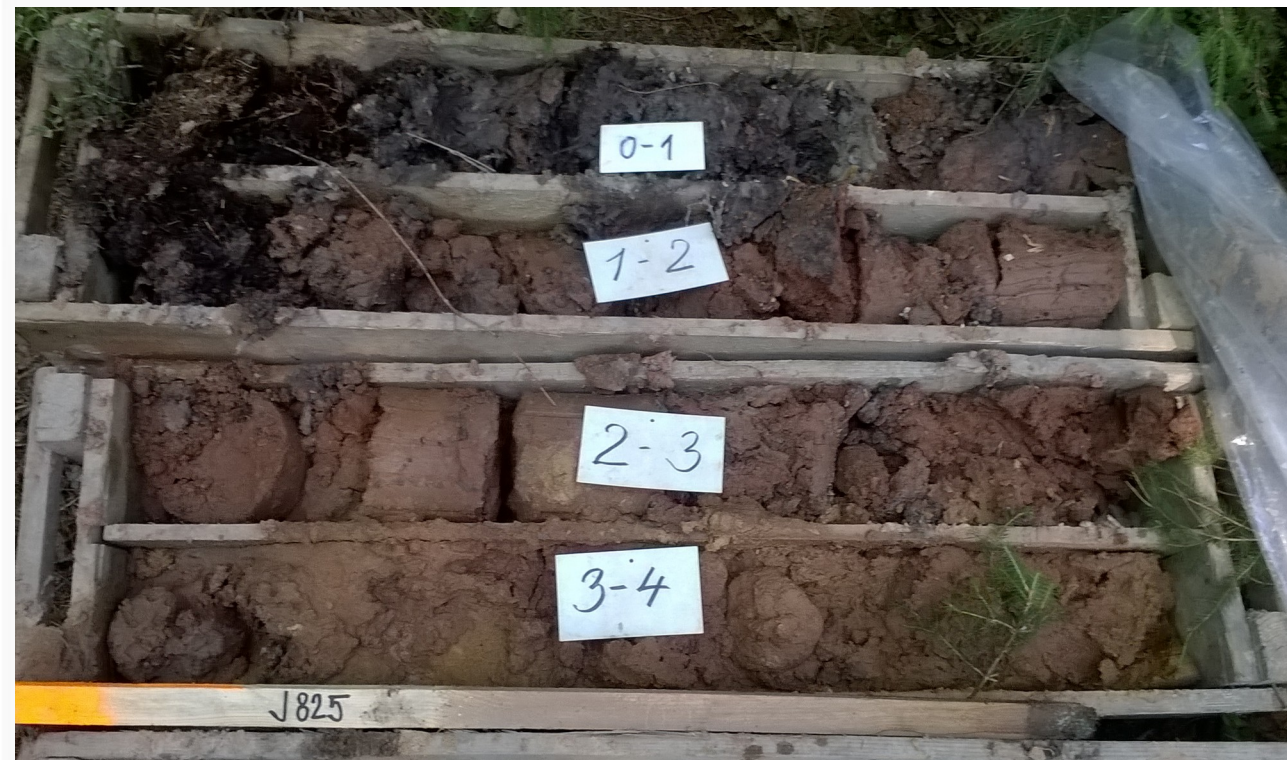
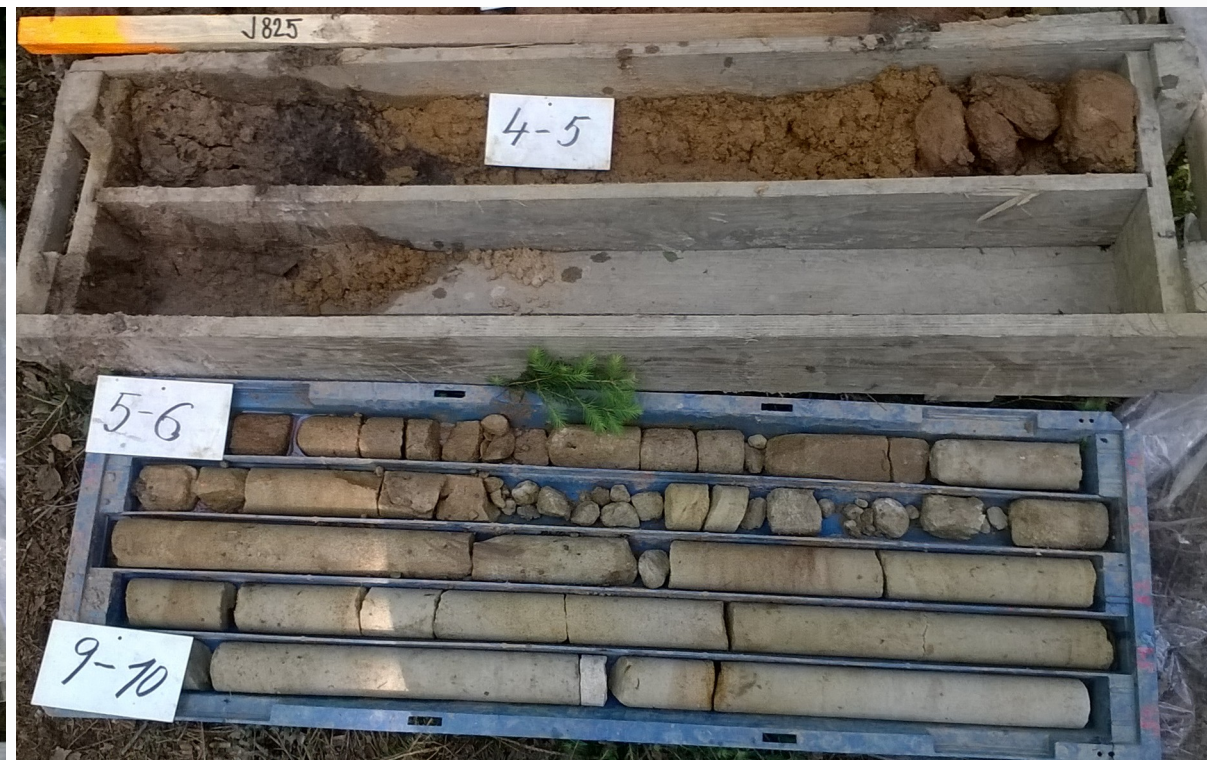
Výsledky – vrtné práce

- Podloží tvoří perucko-korycanské pískovce R3
- Přejichod do permských sedimentů nezastižen

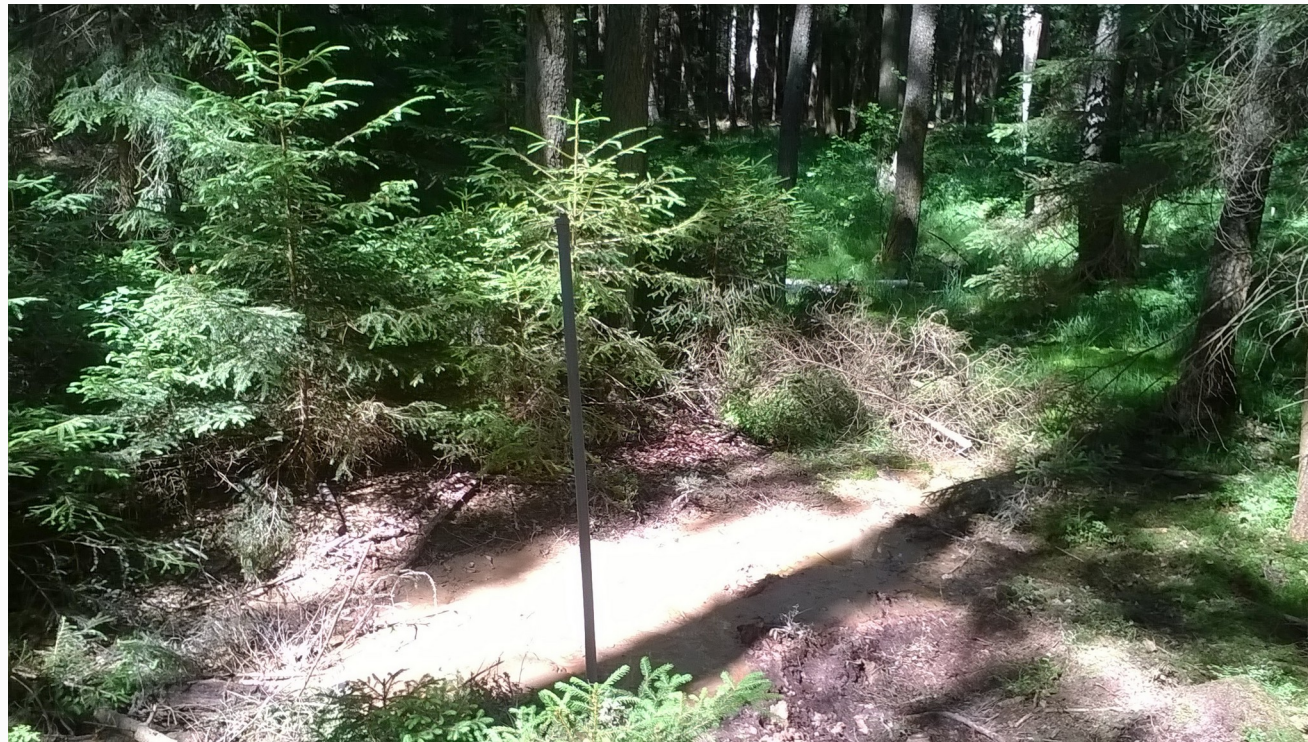
Výsledky – hydrogeologická měření a monitoring

vt	hloubka vrtu (m)	stav hladiny v cenomanském kolektoru (m pod ter.) 27.6.2019	stav hladiny v cenomanském kolektoru (m pod ter.) 8.7.2019	stav hladiny v cenomanském kolektoru (m pod ter.) 16.8.2019	stav hladiny v cenomanském kolektoru (m pod ter.) 2.9.2019	stav hladiny v kvartérním kolektoru (m pod ter.) 27.6.2019
PJ821	13.0	2.5	2.69	2.8	2.71	0.96
J823	9.0	0.66	0.7	0.8	0.6	0.30
J824	10.0	0.35	0.45	0.5	0.44	suchý
J825	10.0	+1.56 nad ter.	+1.57 nad ter.	+1.6 nad ter.	-	přetok
PJ826	8.0	0.46	0.63	0.81	0.60	0.46

- Existence nepropustné tektonické poruchy byla potvrzena geofyzikálním i hydrogeologickým průzkumem, oproti tomu nebyla potvrzena litologická rozdílnost cenomanských hornin v místě tektonické poruchy
- Při výstavbě mostu SO 208 je nutné předejít trvalému narušení stropu artéské zvodně, po pilotáži zatěsnění
- Zamezení dezintegrace pilot proudící vodou
- Alternativou je změna konstrukce, vynechání pilířů v údolní nivě
