# I/27 ŽIŽELICE – DOPLŇKOVÝ GTP

## I/27 ŽIŽELICE – SUPPLEMENTARY GTP

**Mgr. Petr Stöhr**

**Abstract:** Road I/27 is an important connection between northwestern Bohemia and the Pilsen Region, which formerly ran through the municipality of Žiželice. The construction of this project had been planned for many decades, but its implementation was repeatedly postponed due to various factors. The newly constructed bypass and bridge have now completely diverted all traffic away from the municipality. The project was associated primarily with the risk of landslide activation. A monitoring network was therefore established to detect such phenomena and, during the pre-construction monitoring phase, to assess the level of risk. At the same time, the supplementary geotechnical investigation provided more detailed information for the project design team.

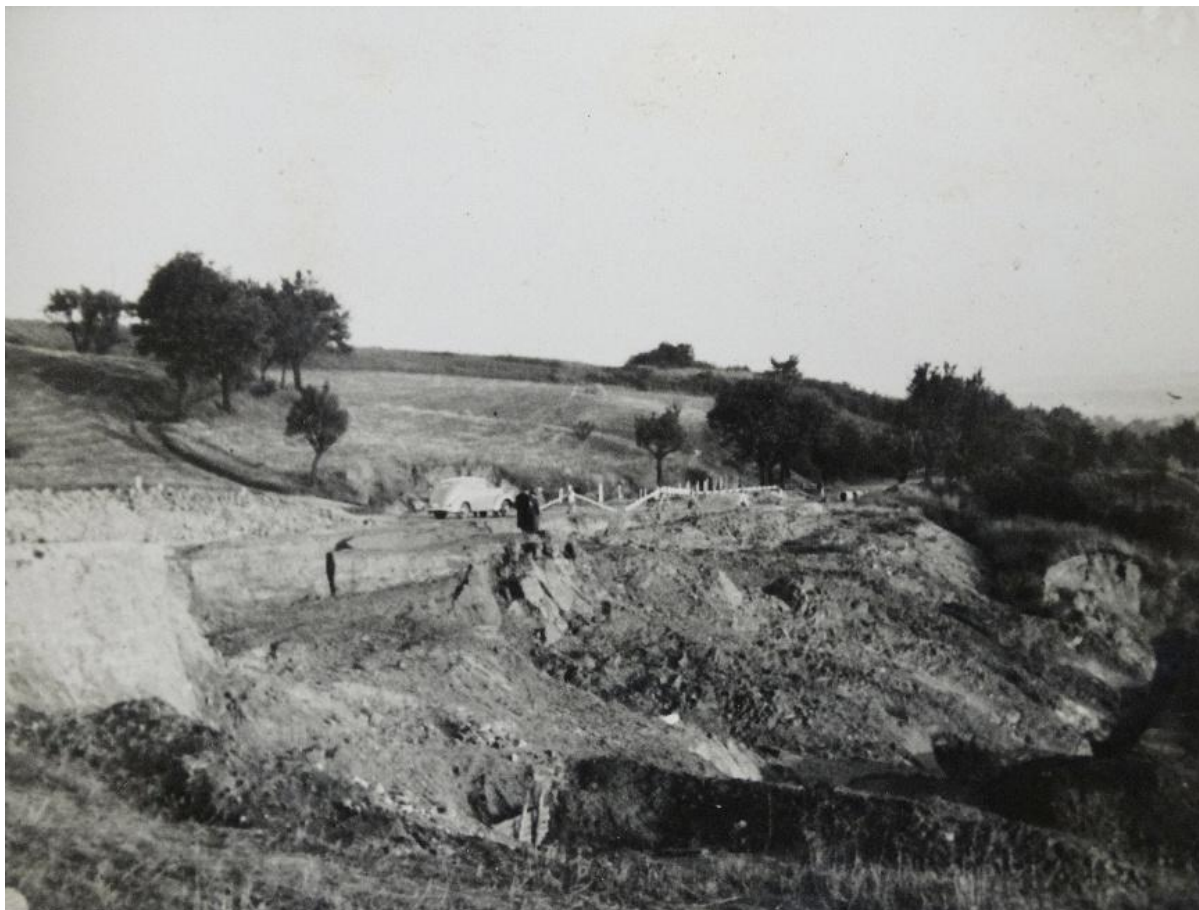
*Snímek č. 1 Pohled na sesuv z roku 1941 (fotografie poskytnuta místním pamětníkem)*

Z regionálně geologického hlediska se zájmové území nachází v oblasti podkrušnohorských pánví terciérního stáří, konkrétně v neproduktivní části žatecké delty. Geologická stavba území je tvořena nepravidelným střídáním jílu, uhelných jílu, vložek uhlí a písku, které se vyskytují v proměnlivých mocnostech. Na terciérní souvrství nasedají kvartérní sedimenty, zastoupené především písky až štěrky a sprašemi. Tato geologická skladba má významný vliv na sesuvné pohyby území, které probíhaly v menších či rozsáhlejších měřítkách. První rozsáhlejší sesuv je zaznamenán z roku 1941, který poničil několik budov. Poslední rozsáhlý sesuv se aktivoval v druhé polovině roku 2023 u místní kaple mimo oblast stavby.

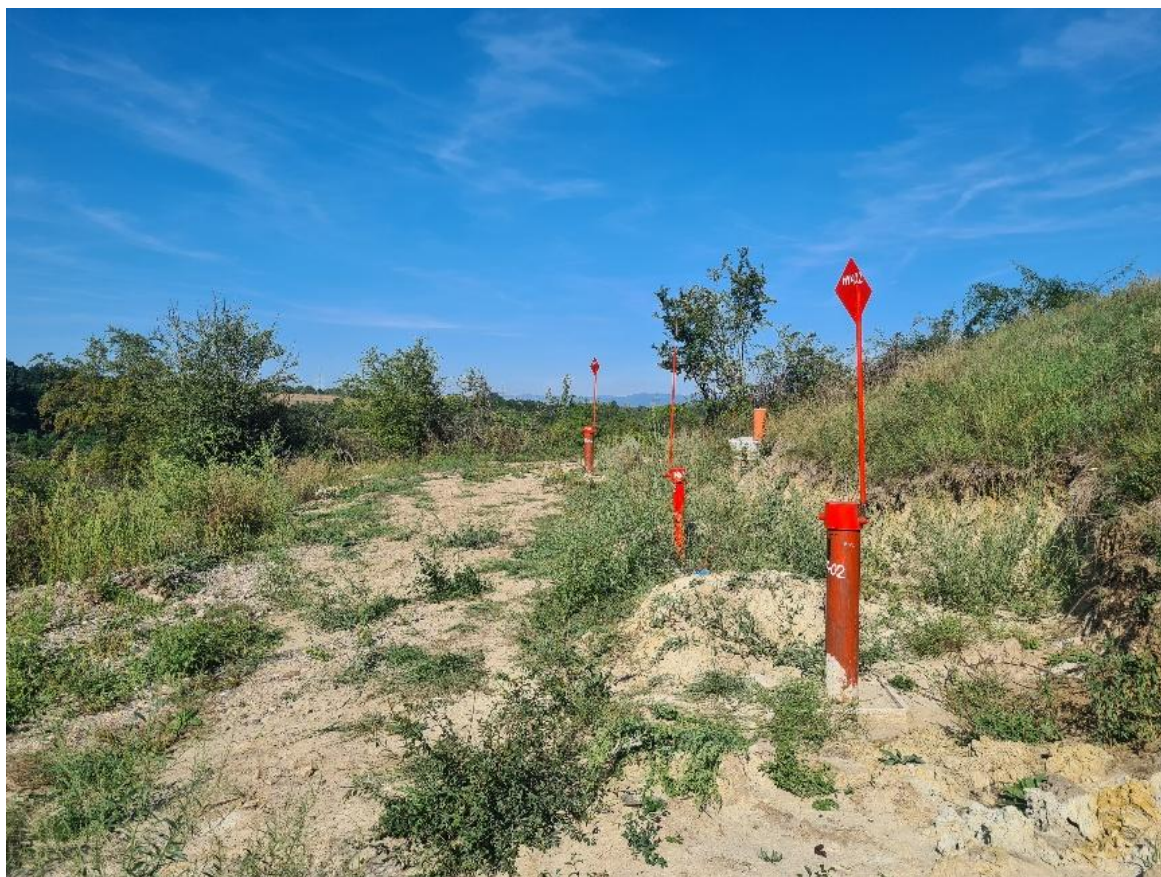
*Snímek č. 2 Pohled na vybudovaný systém monitoringu u budoucí mostní opěry (inklinometrický vrt, dva hydrologické vrty do první a druhé terciérní zvodně a geodetický bod)*

Samotné vrtné práce byly zahájeny počátkem října 2022. Koncem listopadu byla splněna první etapa vrtných prací a ihned následovala druhá etapa trvající do dubna 2023. Celkem bylo odvrtno 23 inklinometrických vrtů, 32 hydrogeologických vrtů a 32 vrtných či kopaných geodetických bodů. Společně s těmito vrty bylo provedeno 17 jádrových vrtů pro ověření podloží pro založení mostních pilířů, opěr a pro založení pilotových zdí. Celkem se odvrtno 1898 m. Ihned po vystrojení byly hydrogeologické vrty společně s vybranými studnami v obci byly osazeny dataloggery, které po osmi hodinách zasílaly hodnoty do databáze a bylo tak možné nepřetržité sledování podzemních vod v sesuvné oblasti. Veškeré vrtné jádro bylo popsáno a fotograficky zadokumentováno. Vybrané zeminy se ovzorkovaly a byly podrobeny laboratorním rozběrům. Veškeré vrty byly podrobeny karotáží za využití maximálního možného spektra metod. Jádrové vrty byly vystrojeny dočasnými pažnicemi a po karotáži se pažnice odstranily, od spodní části vrtu se provedla injektáž cemento-jílovou směsí, aby se zabránilo propojení zvodní. Z povrchových prací se provedlo geofyzikální měření (ERT), které s kombinací údajů vrtného průzkumu a karotáže ujasnilo situaci podloží. Oblast také byla osondována pedologickou sondýrkou pro ujasnění mocností ornice a její následnou skryvku. Podstatná byla taktéž rekognoskace bližšího okolí stavby, kdy se pochůzky
