# AKTIVIZÁCIA ZOSUVOV PRI REALIZÁCII ZÁREZOV V PROSTREDÍ NEOGÉNU

**Kopecký - Brček - Ondrášik**

# ZOSUVY VO VZŤAHU KU GEOLÓGII SLOVENSKA

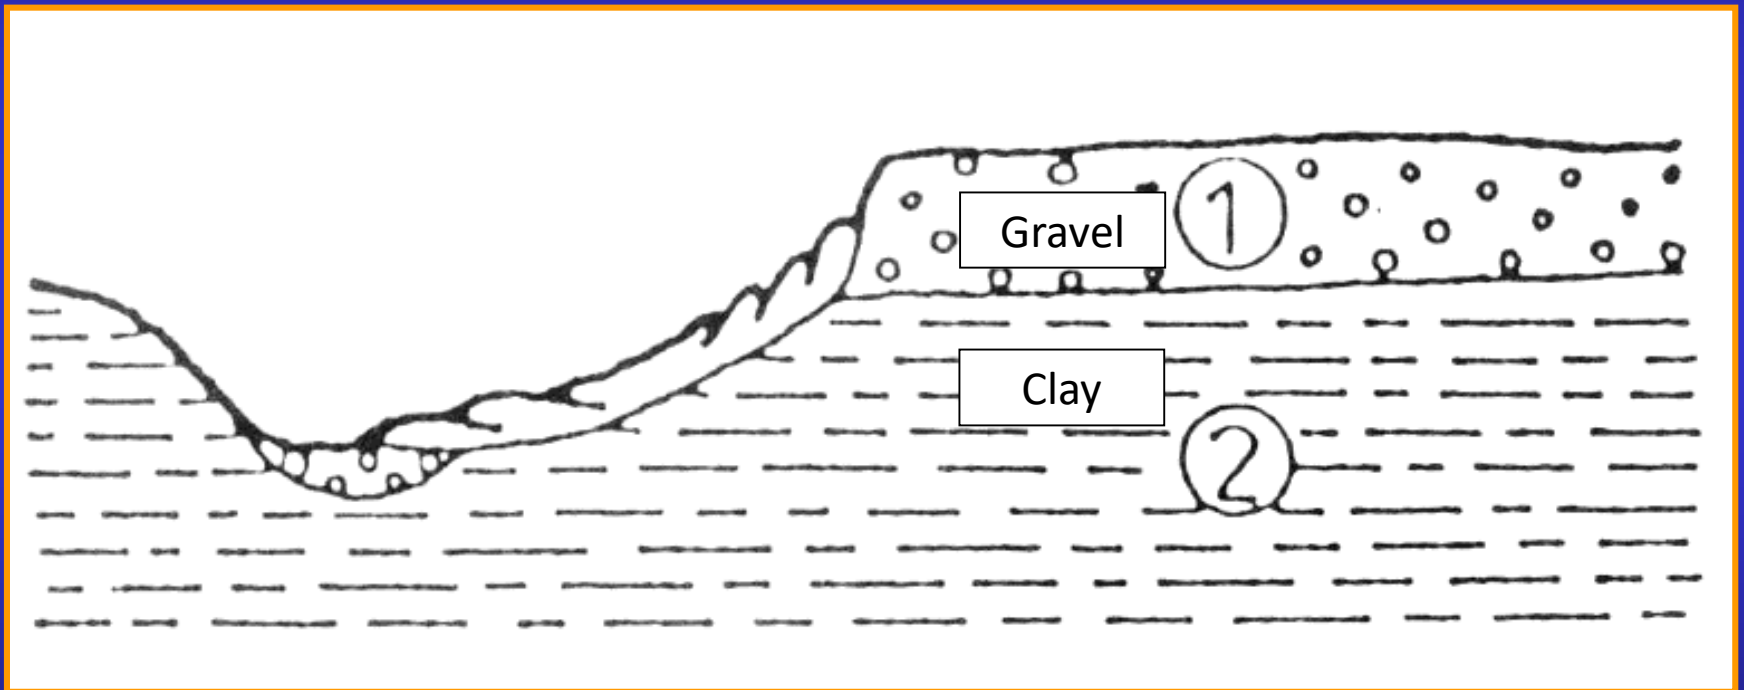
**Vhodné geologicko-tektonické štruktúry pre vznik zosuvov v neogéne**

**Štrky na íloch, striedanie ílov a štrkov - tlaková voda,**

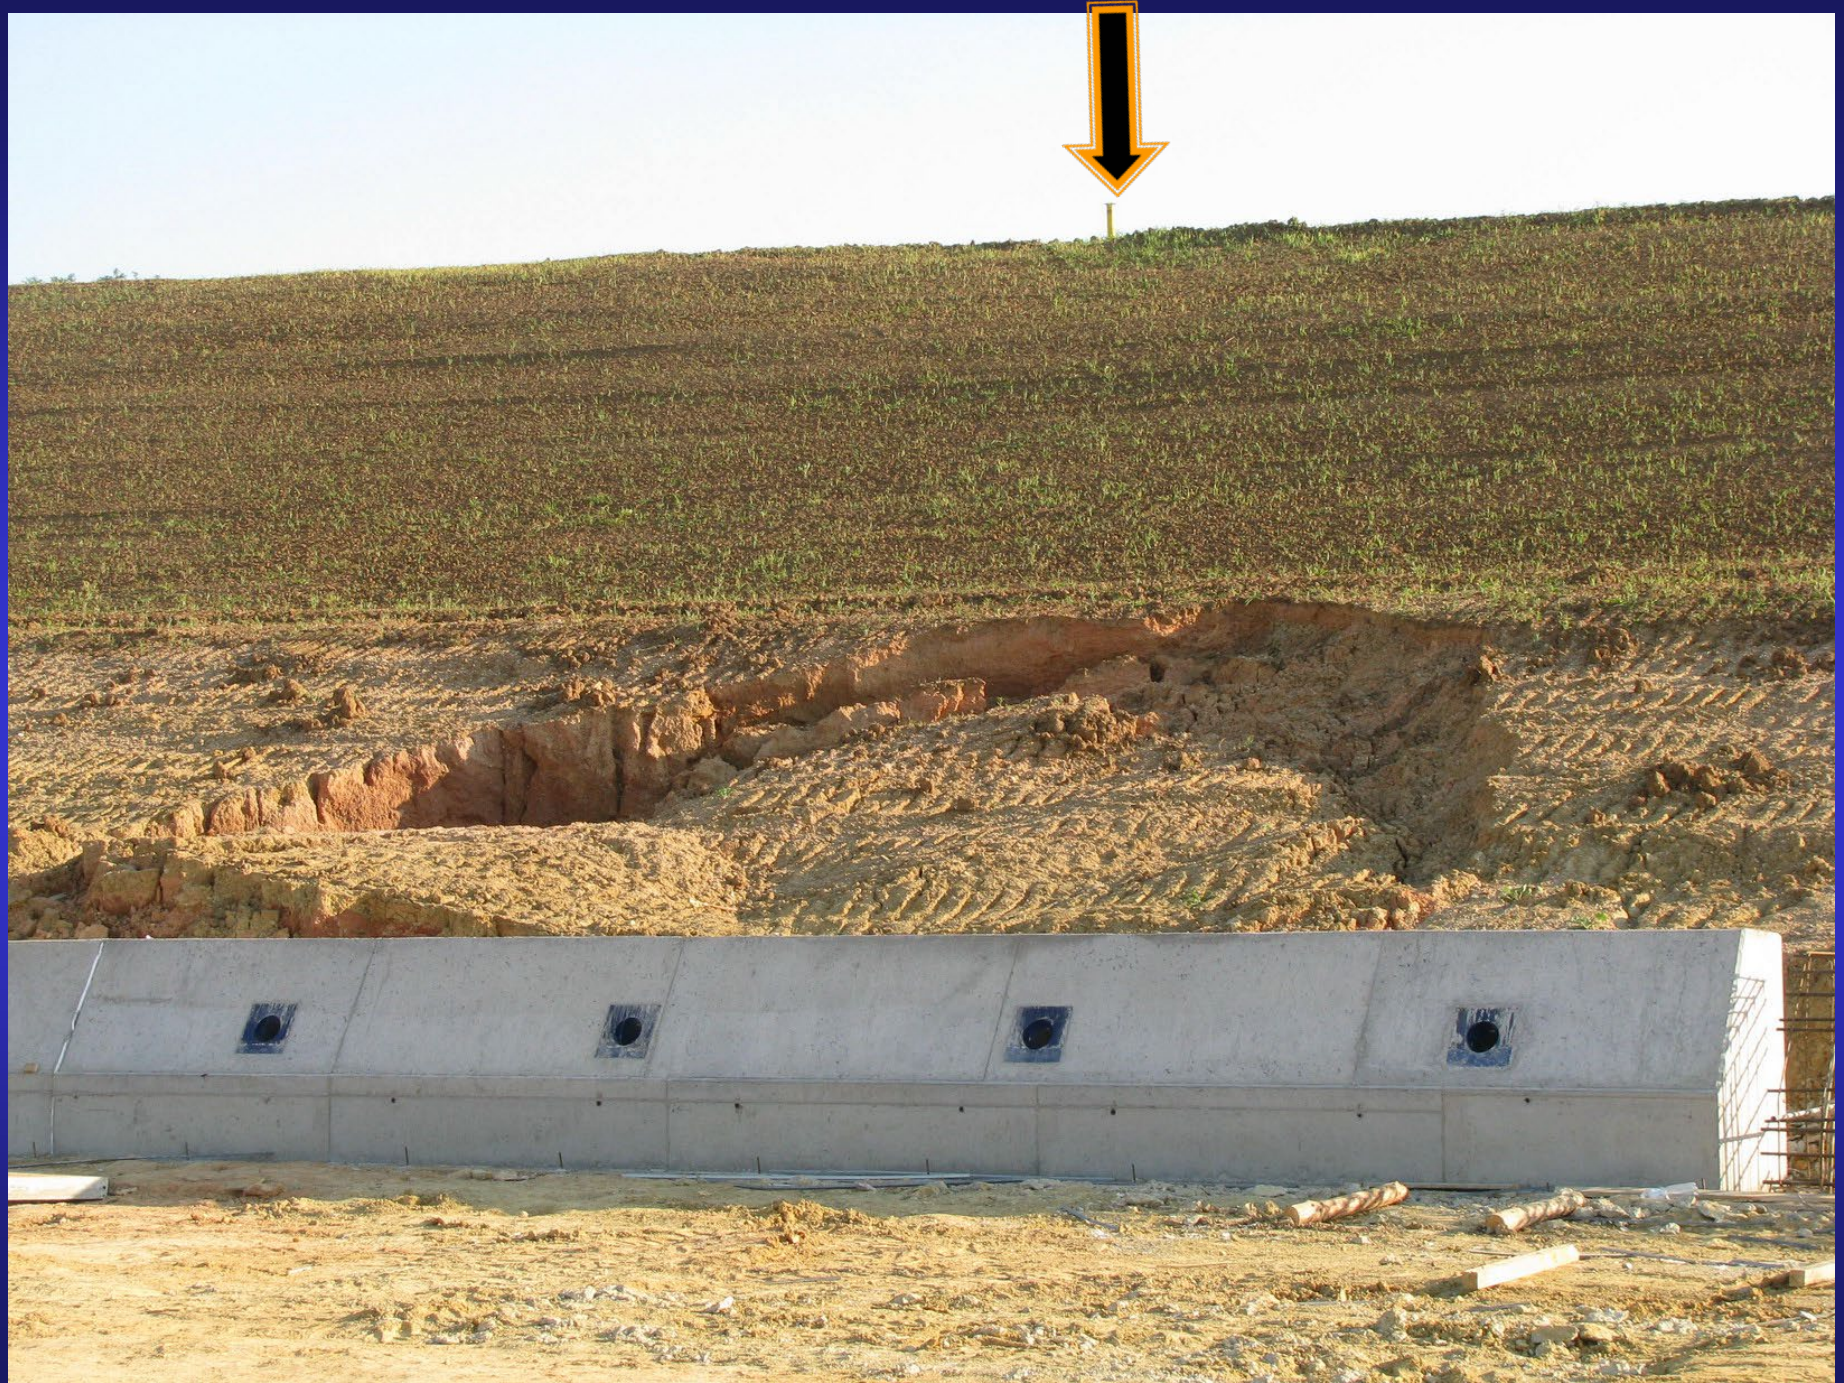
A photograph of a geological cross-section of a slope. At the top, there is a concrete retaining wall with two blue metal anchors. Below the wall is a layer of reddish-brown soil or sediment. A dashed white line runs diagonally across the image, separating the upper layer from a larger, more textured, yellowish-brown layer. The bottom of the image shows a gravelly surface.

**Chaotická sedimentácia**

**íly**
